Nr.1110/ 334 /2018

NOTĂ

privind accidentul feroviar produs la data de 14.06.2018,
în stația CFR Craiova

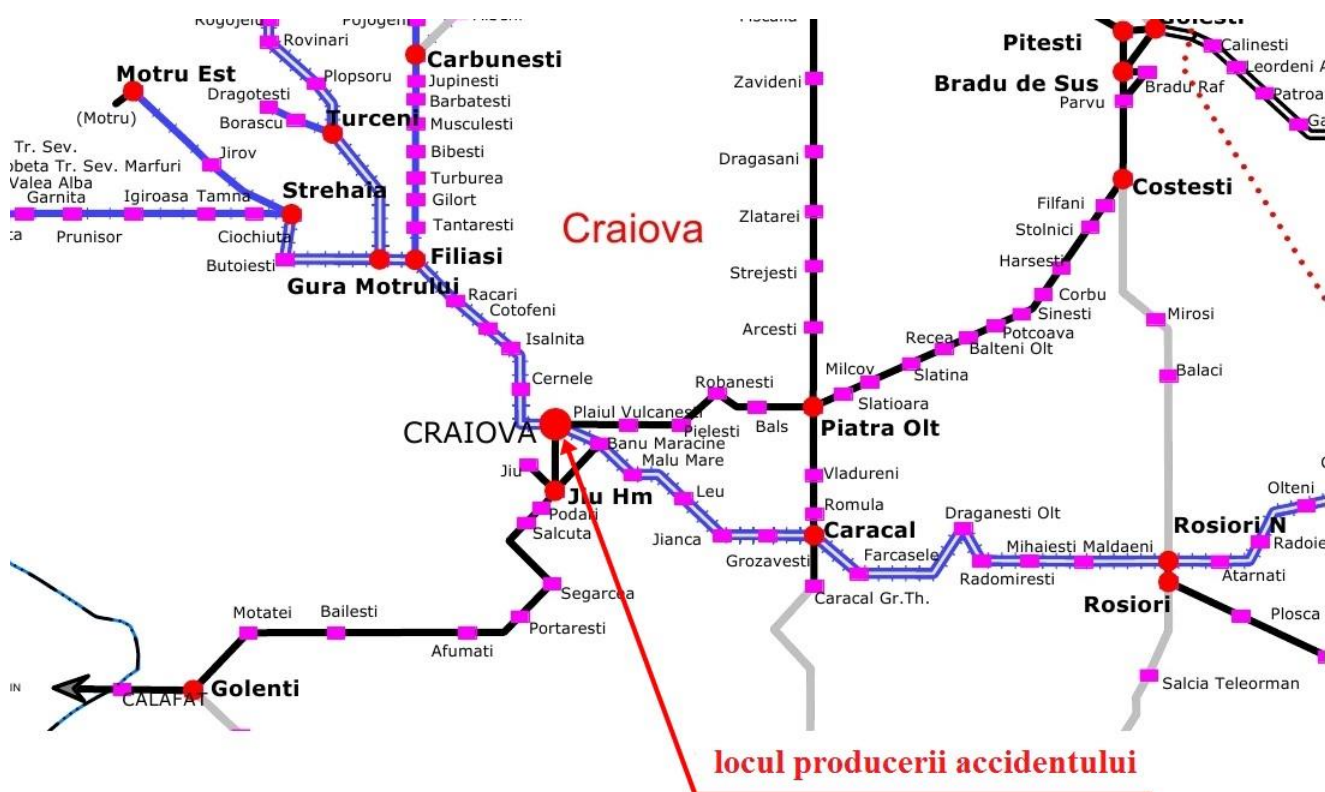
La data de 14.06.2018, ora 22:20, pe raza de activitate a **Sucursalei Regionale CF Craiova**, secția de circulație Filiași - Craiova (linie dublă electrificată), în **stația CFR Craiova**, în circulația trenului de marfă nr.60524, aparținând operatorului de transport feroviar Tim Rail Cargo SRL, s-a produs deraierea celui de al doilea boghiu, în sensul de mers, al celui de-al 15-lea vagon din compunerea trenului.

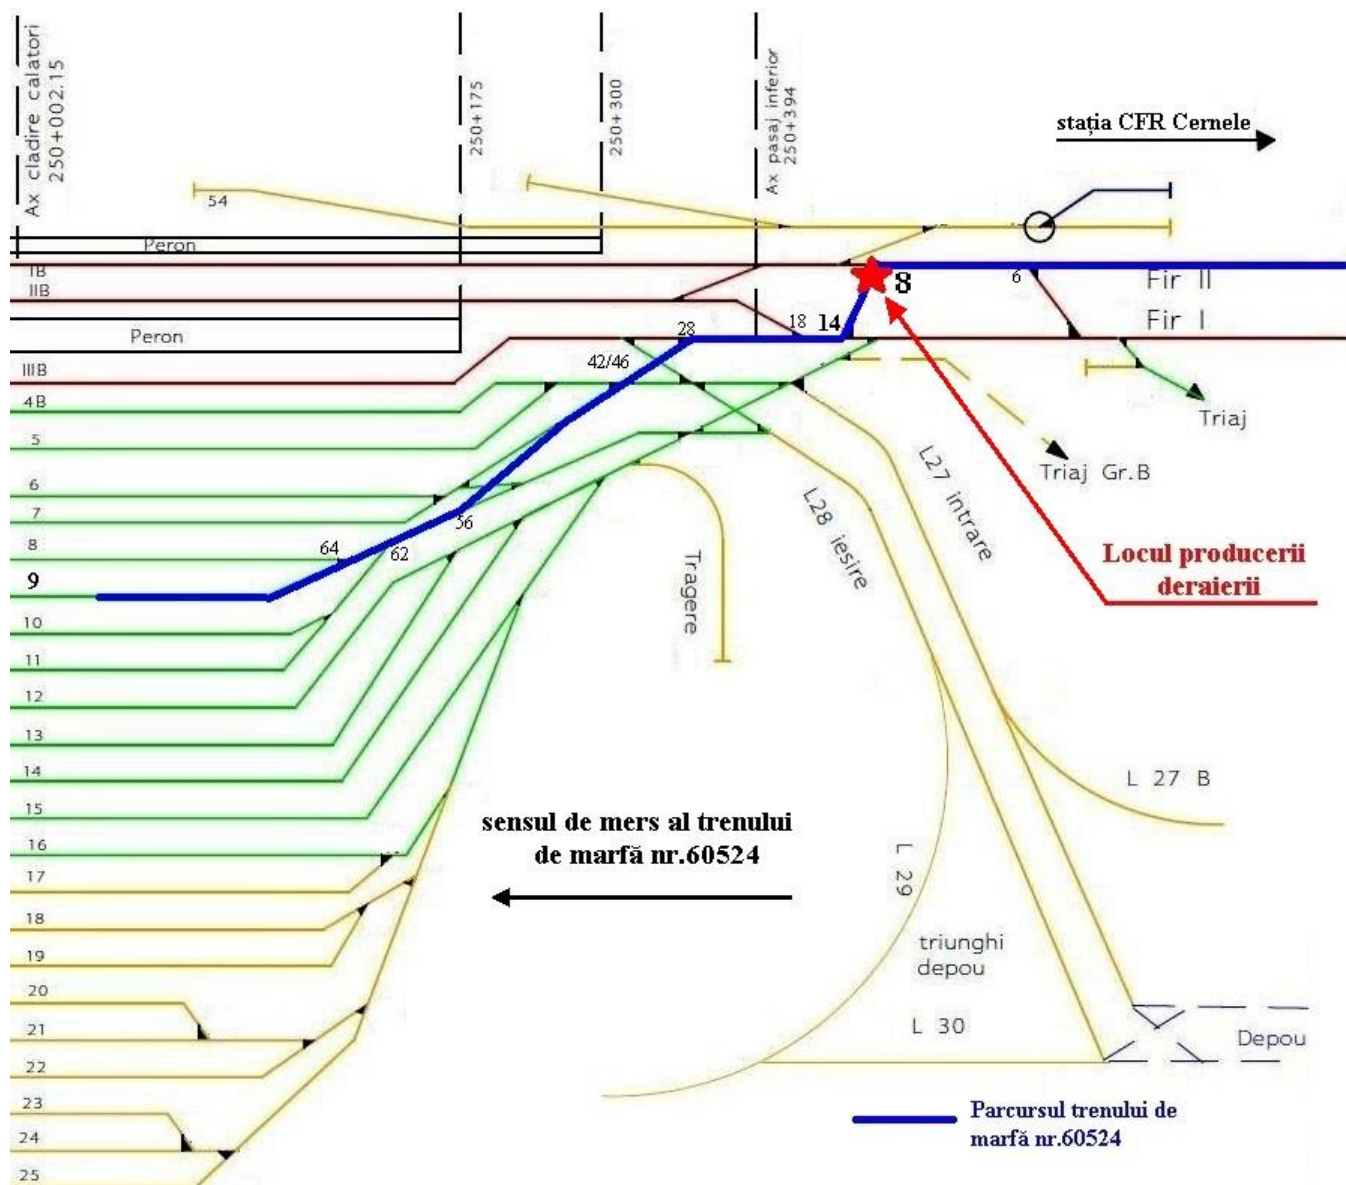
Accidentul s-a produs în stația CFR Craiova, capătul Y, în cuprinsul schimbătorului de cale nr.8, schimbător atacat pe la vârful, în poziție pe abatere. Trenul de marfă nr.60524 circula dinspre stația CFR Cernele, având parcurs de intrare la linia 9A.

Prima urmă de deraiere a fost identificată la vârful inimii de încrucișare a schimbătorului de cale nr.8.

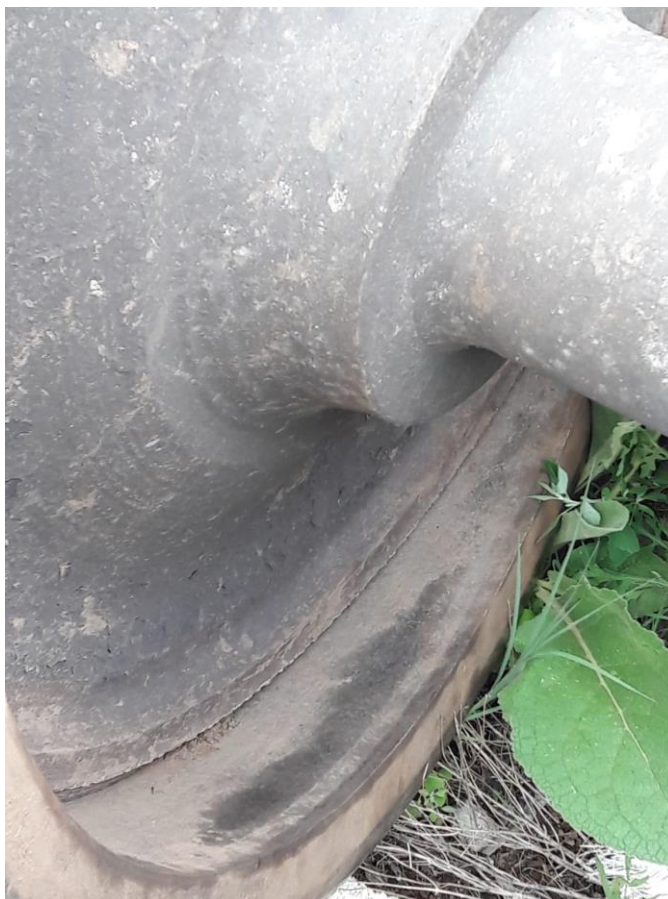
La roata din dreapta a primei osii a celui de-al doilea boghiu, în sensul de mers, a vagonului nr.84535304149-2 s-a constatat că bandajul este slăbit, rotit și deplasat transversal pe obada roții.
