Nr.1110/ 416 /2018

## NOTĂ

### privind accidentul feroviar produs la data de 05.08.2018, în stația CFR Aleșd

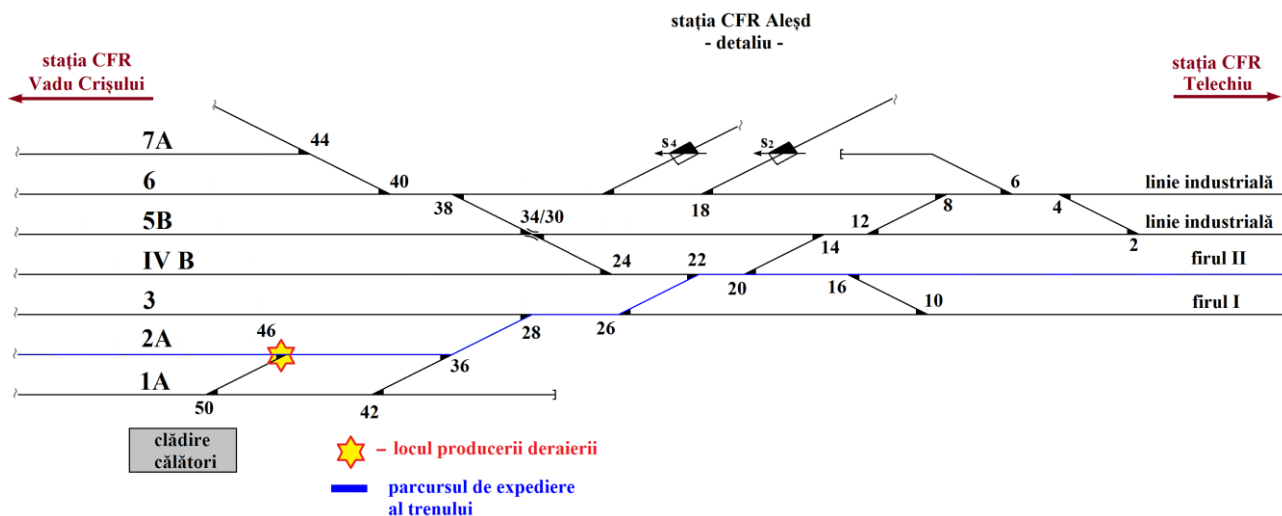
Accidentul s-a produs în stația CFR Aleșd, în capătul X al stației, în zona inimii de încrucișare simplă a schimbătorului de cale nr.46.

Pentru realizarea parcursului de expediere a trenului de la linia 2A spre stația CFR Telechiu pe firul II de circulație (trenul de marfă nr.32101 circula de la Stația CFR Aleșd la stația CFR Episcopia Bihor) schimbătorul de cale nr.46 a fost manipulat în poziție „pe directă” și a fost atacat pe la călcâi.

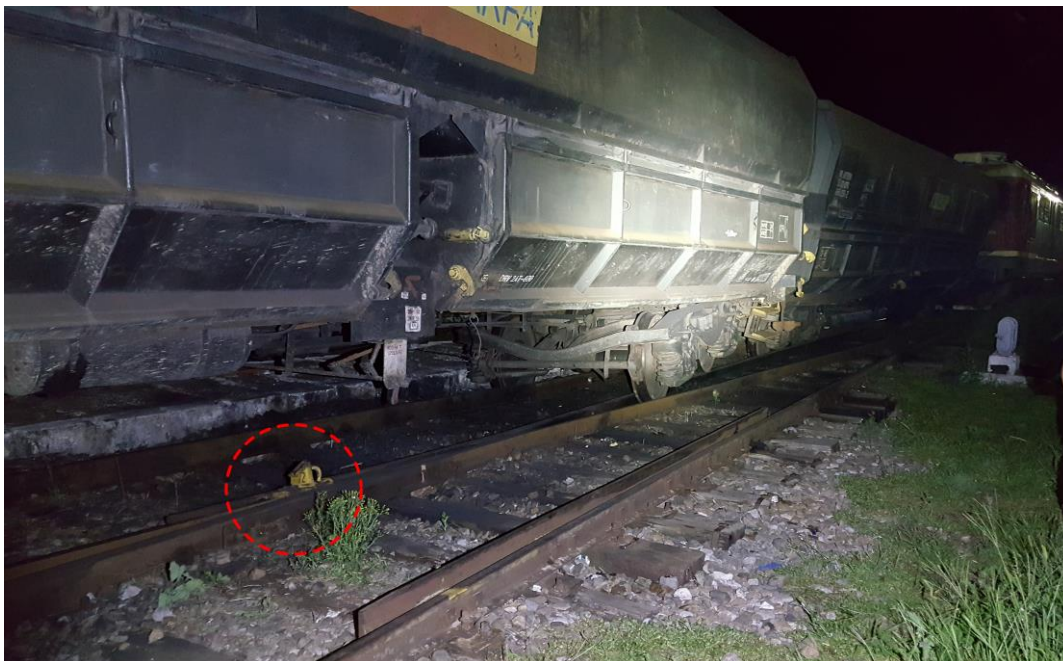
În zona inimii simple de încrucișare a schimbătorului de cale nr.46 s-a produs deraierea primului vagon de ambele boghiuri și deraierea celui de al doilea vagon de primul boghiu.

La inima de încrucișare a acestui schimbător de cale a fost găsit înțepenit sabotul de mână nr.2 al stației CFR Aleșd.
