## NOTĂ

**privind accidentul feroviar produs la data de 25.08.2018,  
între stația CFR Ploiești Est și halta de mișcare Valea Călugărească**

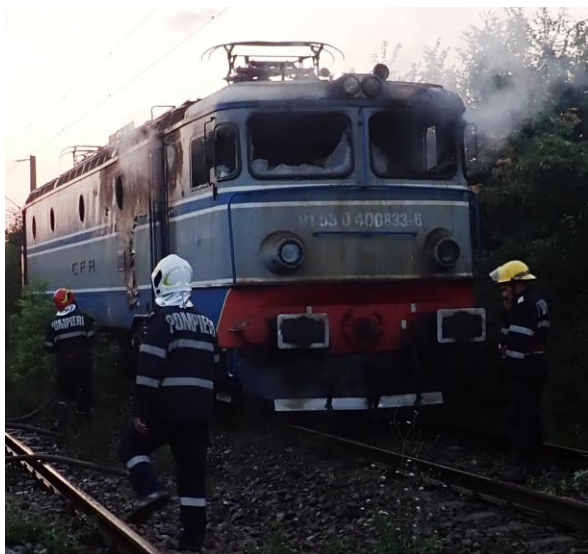
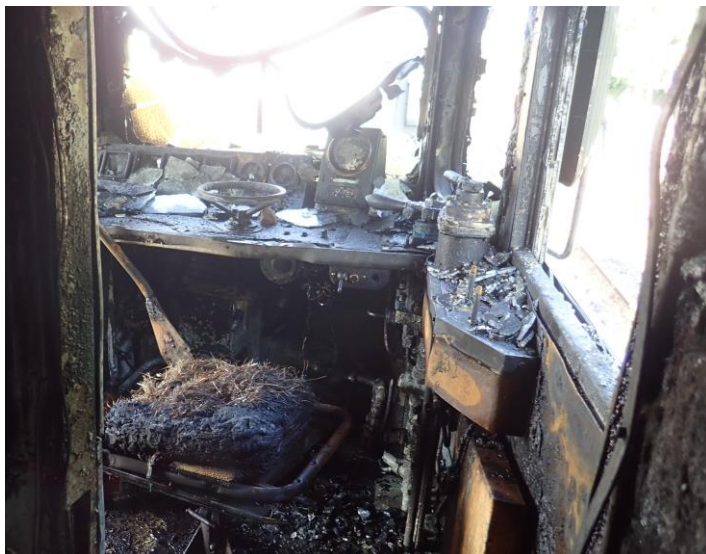
## Locomotiva EA 833

Trenul de marfă nr.83355 a circulat fără probleme, în condiții de siguranța circulației, până a trecut de stația CFR Ploiești Est. La apropierea trenului de hm Valea Călugărească, în jurul orei 04:50, mecanicul de locomotivă a observat, pe geamul locomotivei, o degajare de fum sub locomotivă, din zona postului opus celui de conducere. La verificarea efectuată prin deschiderea ușii la sala mașinilor, s-a constatat producerea unui incendiu cu o degajare puternică de fum. Mecanicul de locomotivă a luat măsuri de oprire a trenului și a comunicat IDM al haltei Valea Călugărească despre cele constatate.

Locomotiva EA 833 implicată în accident a ars în proporție de aproximativ 60%.
