## NOTĂ

privind accidentul feroviar produs la data de **07.11.2018**,  
în stația CFR Roșiori Nord, pe schimbătorul de cale nr.31

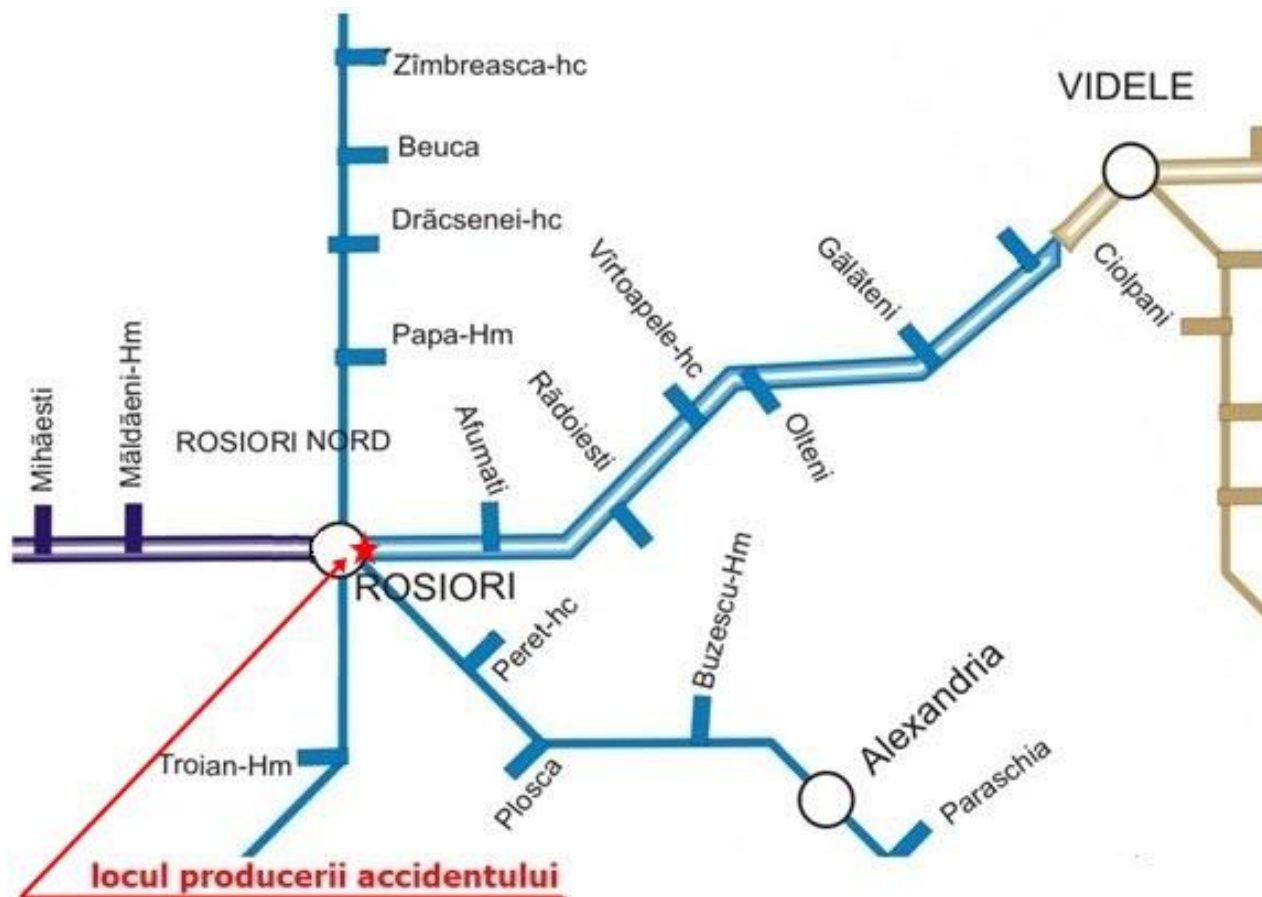
La data de **07.11.2018**, în jurul orei ora 21:30, pe raza de activitate a **Sucursalei Regionala CF Craiova**, în **stația CFR Roșiori Nord**, pe schimbătorul de cale numărul 31, în circulația trenului de călători nr.1597 (aparținând operatorului de transport feroviar SNFTC „CFR Călători” SA), s-a produs deraierea primului boghiu, în sensul de mers, al celui de al doilea vagon din compunerea trenului.

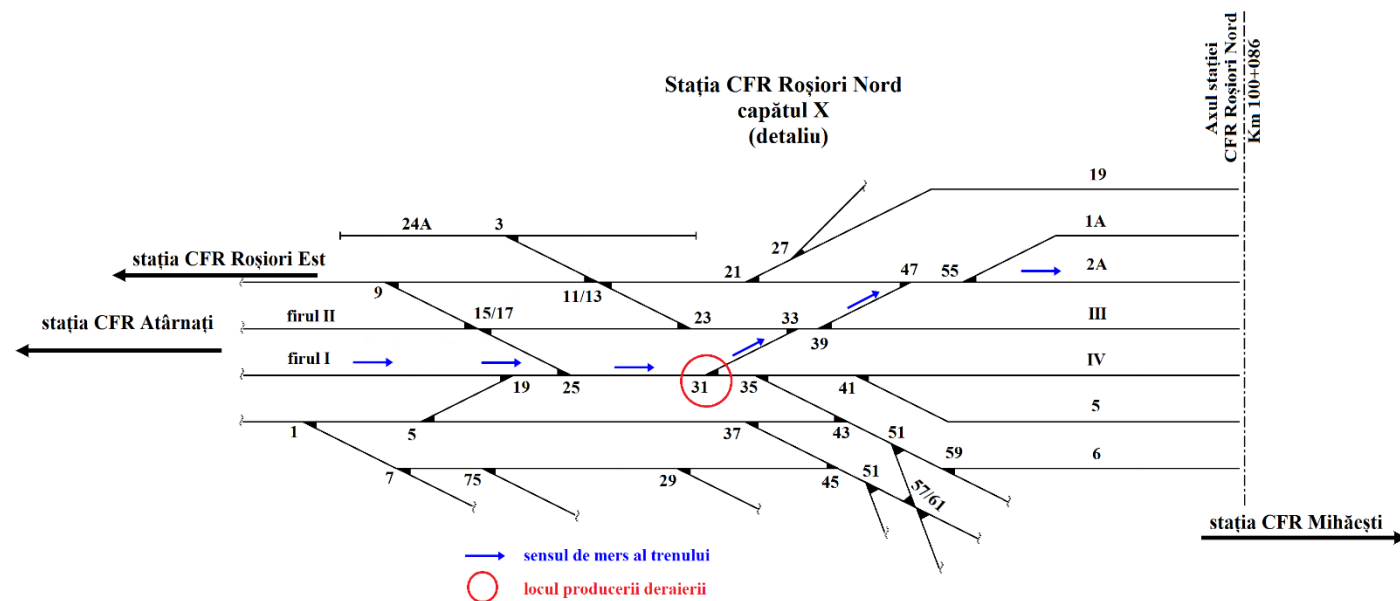
Schimbătorul de cale nr.31 este conjugat cu schimbătorul de cale nr.33 și este parțial sudat, astfel:

- ambele capete ale contraacului curb erau sudate;
- contraacul drept era sudat numai la capătul din fața vârfului acelor;
- ambele ace erau sudate;
- șina de rulare a contrașinei din dreptul inimii de pe poziția „directă” era sudată la ambele capete.

Datorită stării tehnice necorespunzătoare a elementelor constructive ale suprastructurii căii, viteza de circulație în abateri peste schimbătorul de cale nr.31 este restricționată la treapta de viteză de 15 km/h din anul 2017, luna februarie.

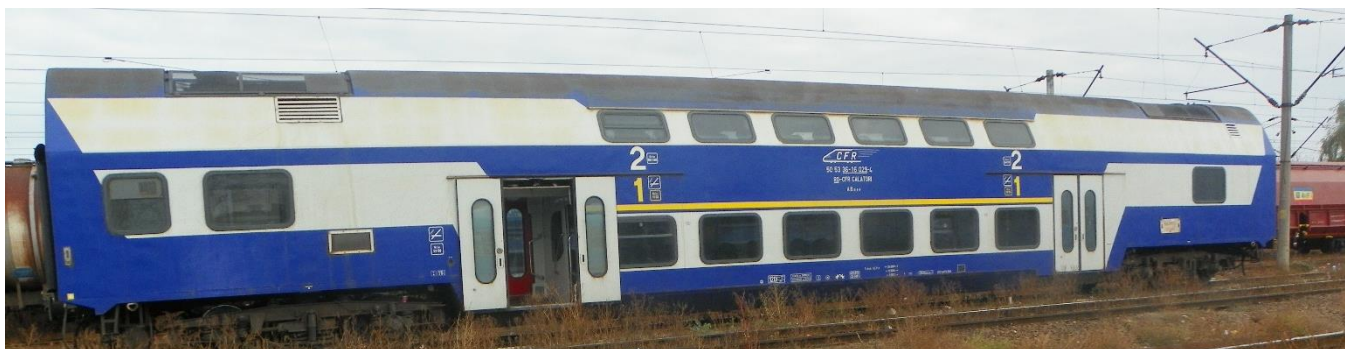
*Vagonul 50533616029-4 (al 2-lea din corpul trenului )*

Prima urmă a deraierii, a fost constatată pe șinele de legătură ale schimbătorului de cale nr.31, la o distanță de 15,95 m de prima joantă a sch.nr.31 (de vârful sch.nr.31) și este o urmă de cădere între firele căii a roții din partea stângă, a primei osii (roata nr.8) a vagonului nr.50533616029-4, vagon aflat al doilea în corpul trenului.

Trenul a circulat cu acest vagon deraiat o distanță de aproximativ 33,80 m, după care s-a oprit ca urmare a măsurilor de frânare luate de personalul de locomotivă.
