NOTĂ

privind evenimentul feroviar produs la data de 11.11.2018, pe secția de circulație Arad-Simeria, între stațiile CFR Ilteu și Zam, firul II, km.528+560

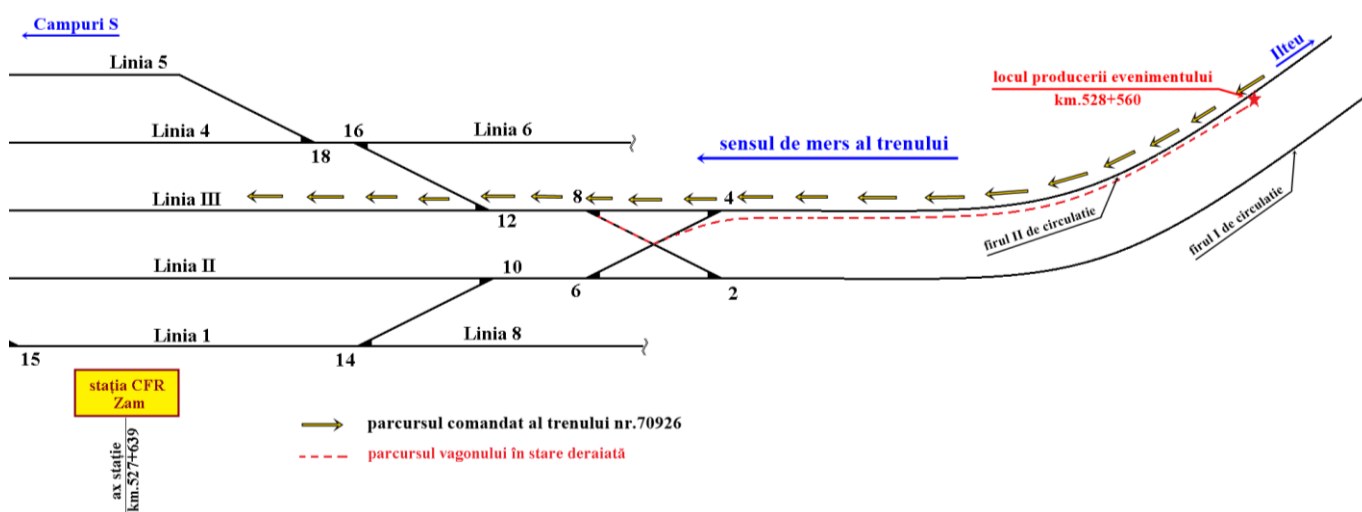
Accidentul feroviar s-a produs între stațiile CFR Ilteu și Zam, firul II, la km.528+560, pe zona de traseu în curbă cu deviația dreapta, raportat la sensul de mers al trenului, curbă care are raza $R=560$ m, supraînălțarea $h=135$ mm, supralărgirea $s=0$ mm.

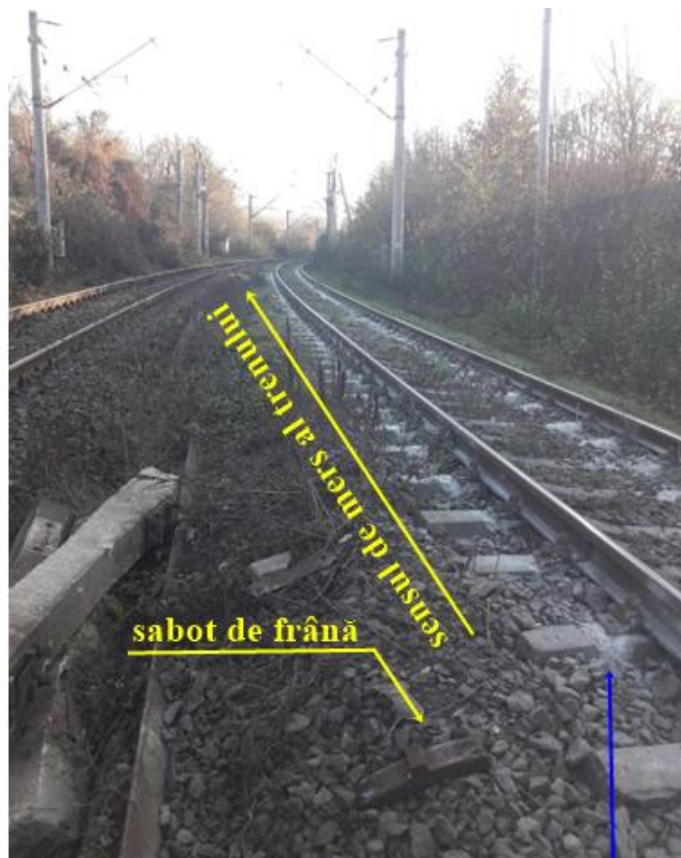
prima urmă de cădere în exteriorul căii

Prima urmă de deraiere a fost constatată la km.528+560. Deraierea s-a produs prin căderea concomitentă a osiilor, primului boghiu, în sensul de mers, de la vagonul al 13-lea, din compunerea trenului. Roțile din partea stângă a osiilor deraiate, au căzut în exteriorul căii, iar cele din partea dreaptă în interiorul căii.

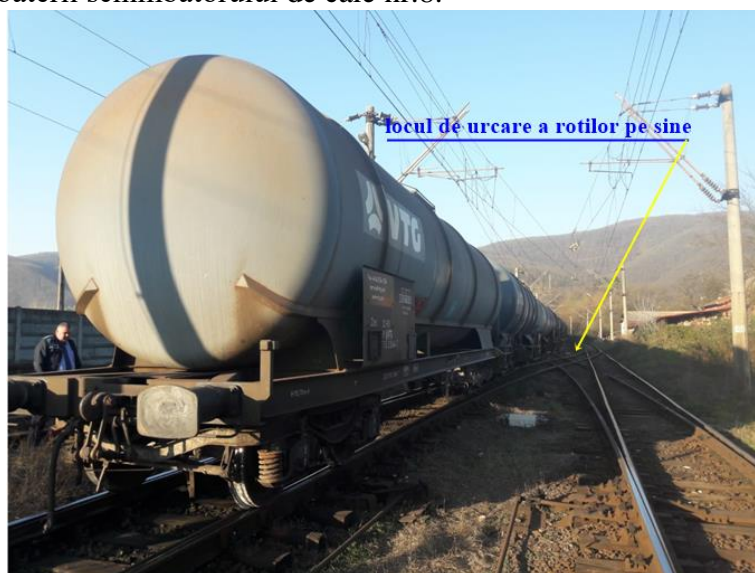
Vagonul nr.31817853504-7 a circulat în stare deraiată o distanță de aproximativ 660 m, după care cu roțile din partea stângă a lovit și escaladat inima dublă de încrucișare a bretelei 2-4-6-8, au rulat pe terasamentul căii (pe axul rombului bretelei), iar la inima de încrucișare dublă au urcat pe șinele direcției „abătută” a schimbătorului de cale nr.8. Roțile din partea dreaptă a boghiului deraiat au rulat pe terasamentul căii iar în dreptul inimii duble s-au cățarat pe șina din dreapta (în sensul de mers) al abaterii schimbătorului de cale nr.8.
