NOTĂ

**privind accidentul feroviar produs la data de 27.09.2018,
în stația CFR Dej Triaj**

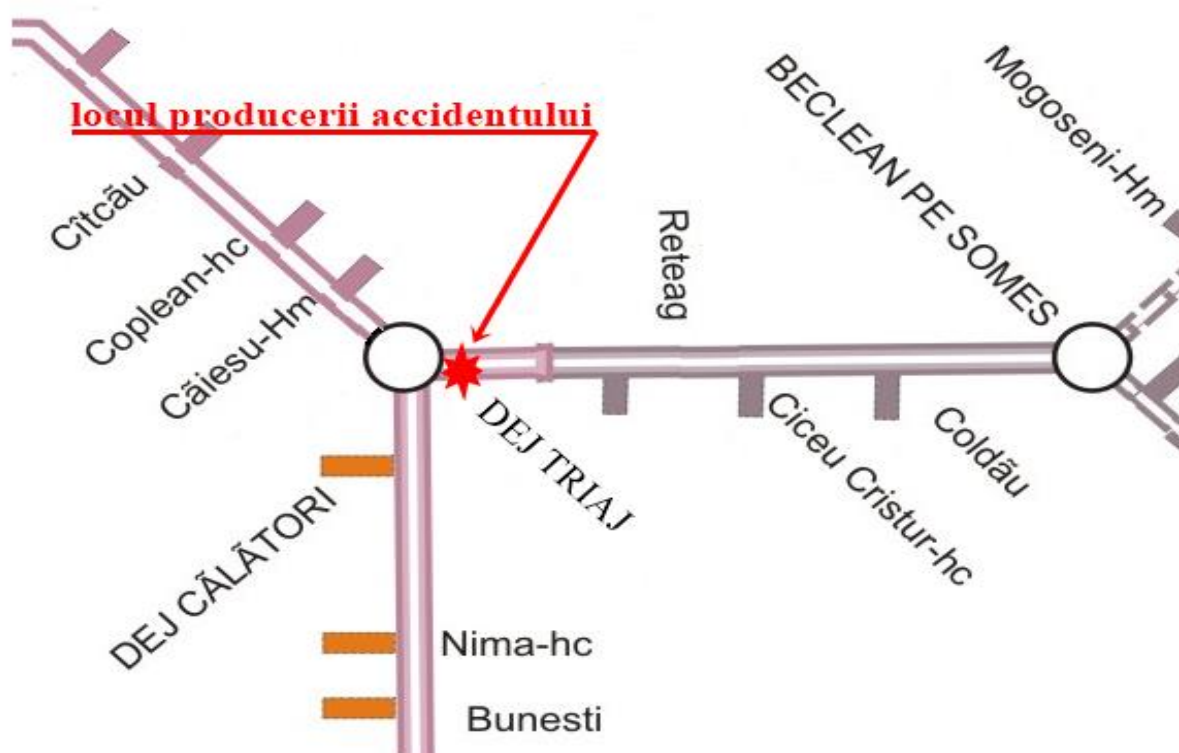
La data de **27.09.2018**, ora **22:40**, pe raza de activitate a **Sucursalei Regionale CF Cluj**, secția de circulație Dej Călători - Beclean pe Someș, (linie dublă electrificată), în stația CFR Dej Triaj, pe parcursul de intrare la linia 7A, în zona schimbătorului de cale nr.37A, în circulația trenului de marfă nr.42695 remorcat cu locomotiva DA 1317, aparținând operatorului de transport feroviar de marfă SNTFM „CFR Marfă” SA, s-a produs deraierea vagonului nr.31530670097-4, al 13-lea de la locomotivă, de primul boghiu în sensul de mers al trenului.

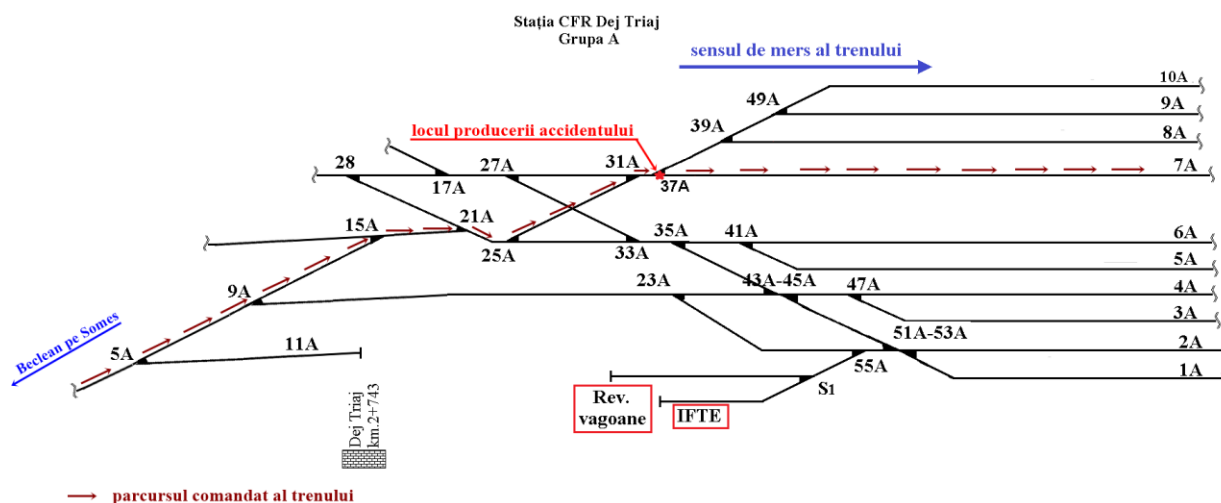
Accidentul s-a produs în stația CFR Dej Triaj, pe zona șinelor de legătură din cuprinsul schimbătorului de cale nr.37A, în zona joantei izolante lipite. Schimbătorul de cale se afla în poziție pe directă și a fost atacat pe la vârf, de către trenul de marfă nr.42695 care circula dinspre stația CFR Beclean pe Someș și avea parcurs la linia 7A.

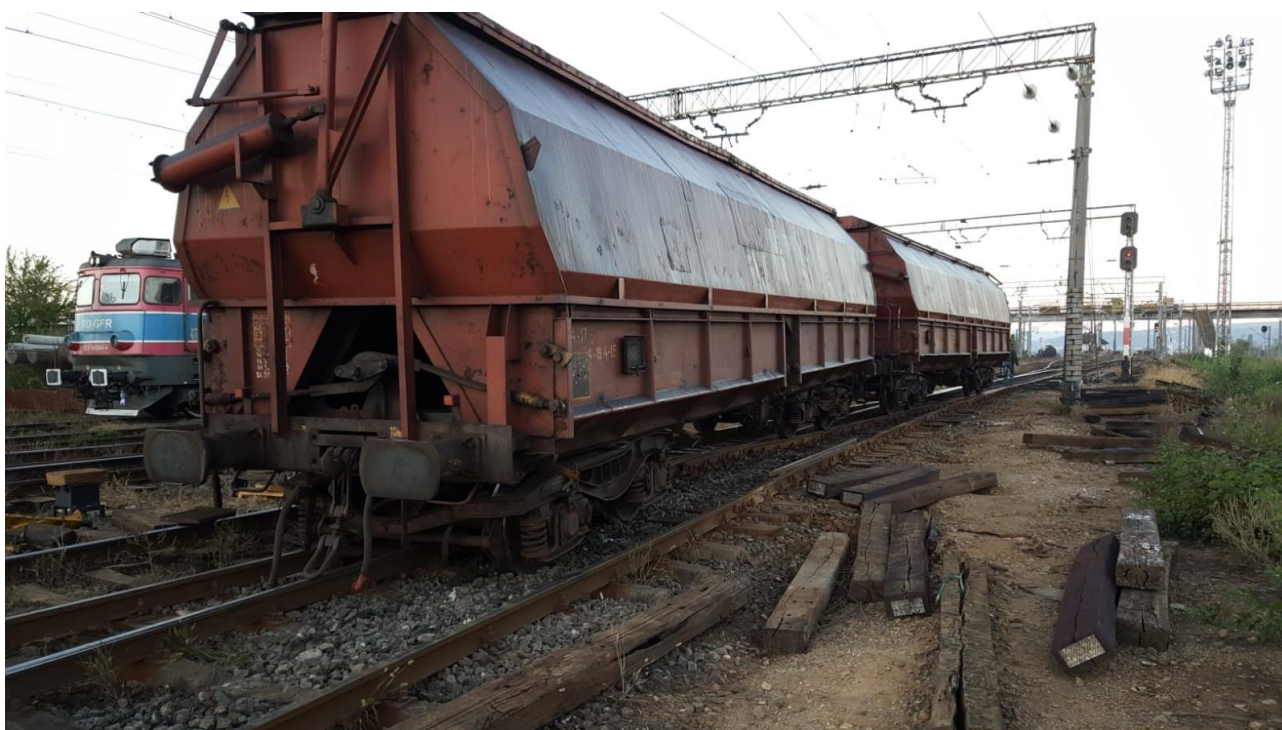
Prima urmă de escaladare a fost identificată pe șina de legătură din partea stângă la o distanță de 20 cm de rostul joantei izolante lipite, schimbătorul fiind manipulat pe poziția directă, cu acces la linia 7A. Roata vagonului a rulat cu buza bandajului pe ciuperca șinei aproximativ 180 cm, după care a căzut în exteriorul căii, antrenând în deraiere roata din partea dreaptă precum și cea de-a două osie a primului boghiu.
