NOTĂ
privind accidentul feroviar produs la data de 18.11.2018,
între haltele de mișcare Dumbrăvioara și Târgu Mureș Nord

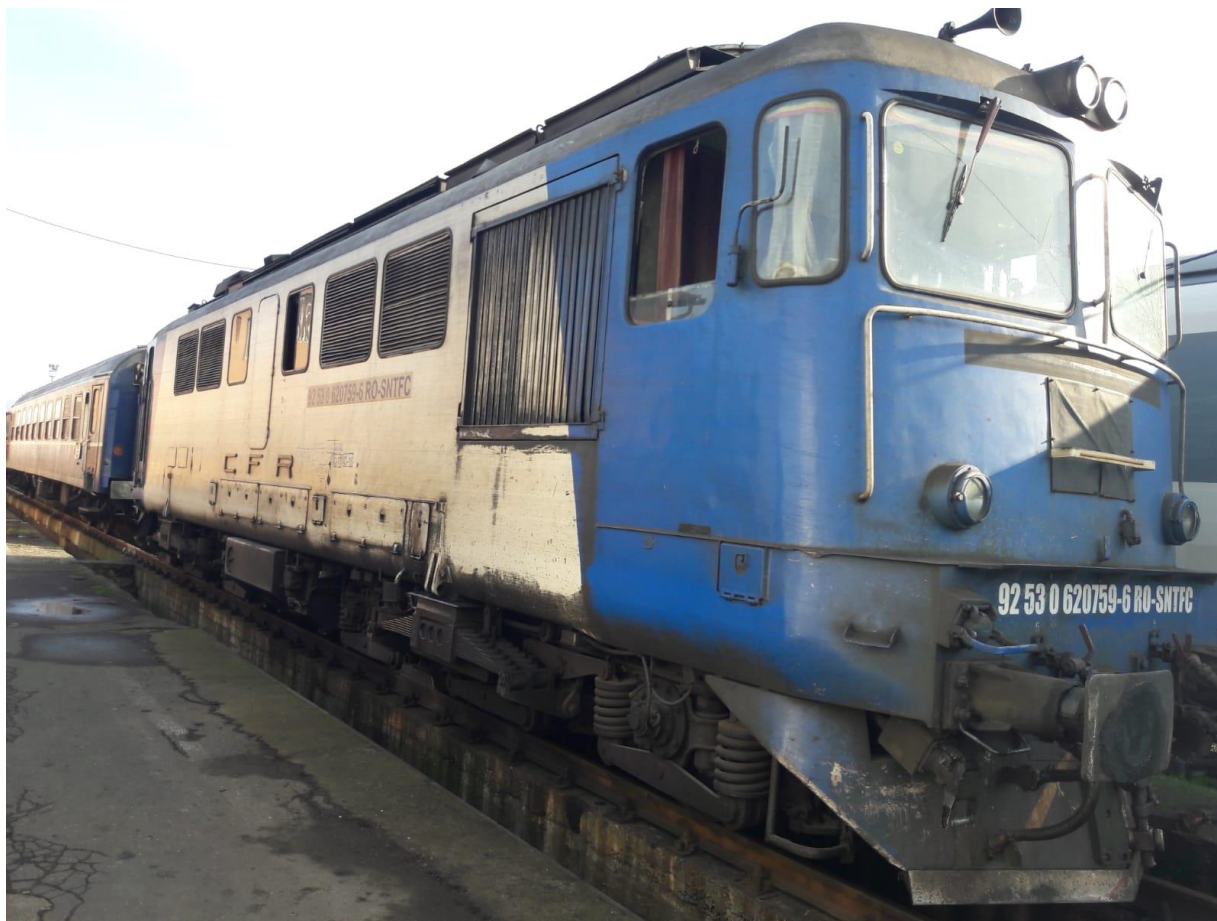
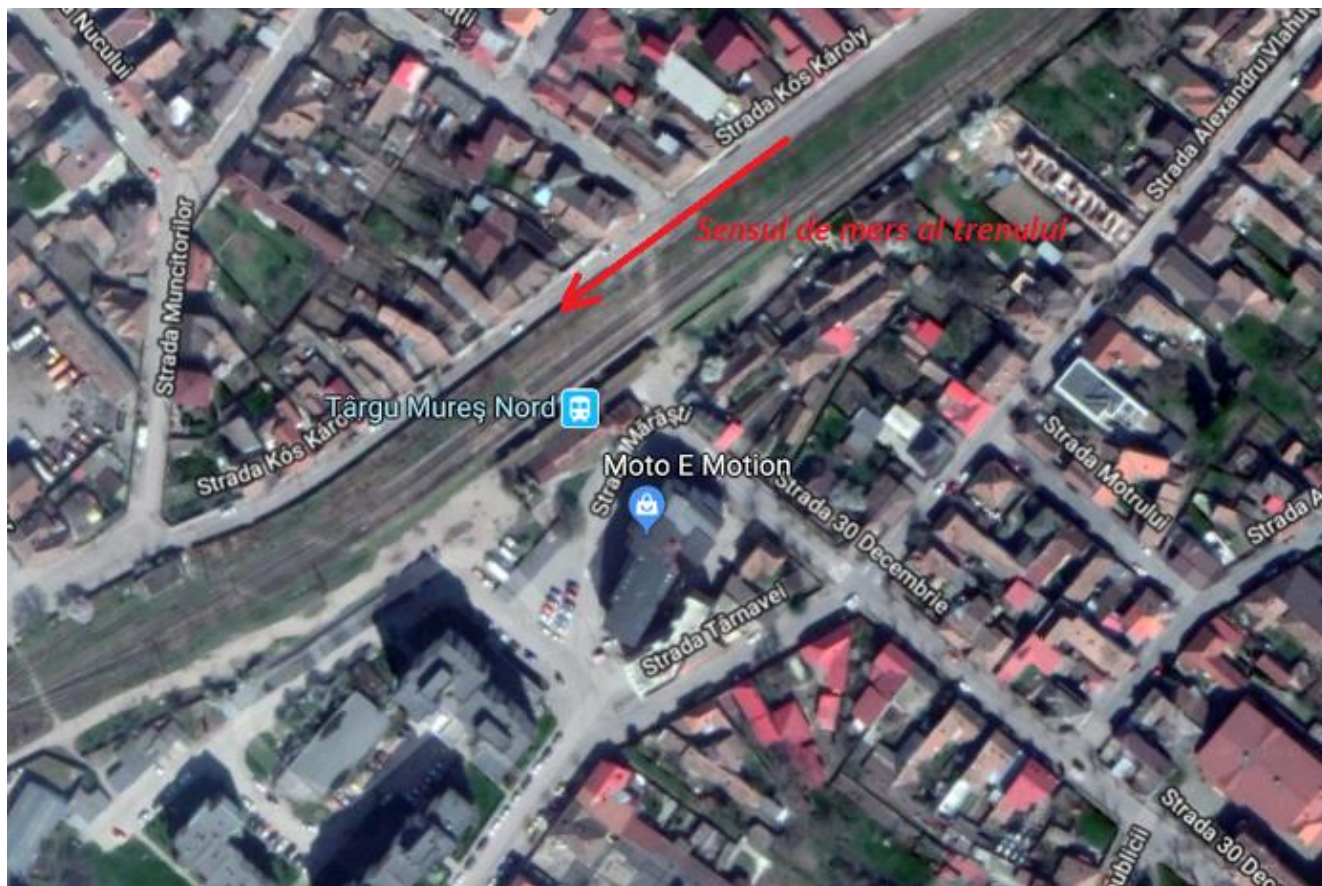
La data de **25.08.2018**, ora **22:15**, pe raza de activitate a **Sucursalei Regionale CF Brașov**, secția de circulație Deda – Târgu Mureș, linie simplă neelectrificată, la km 277+500, între Hm. Dumbrăvioara și Hm. Târgu Mureș Nord, s-a produs un incendiu la locomotiva DA 759 de remorcare a trenului de călători Regio nr.4511, aparținând operatorului de transport feroviar de călători SNTFC „CFR Călători” SA.

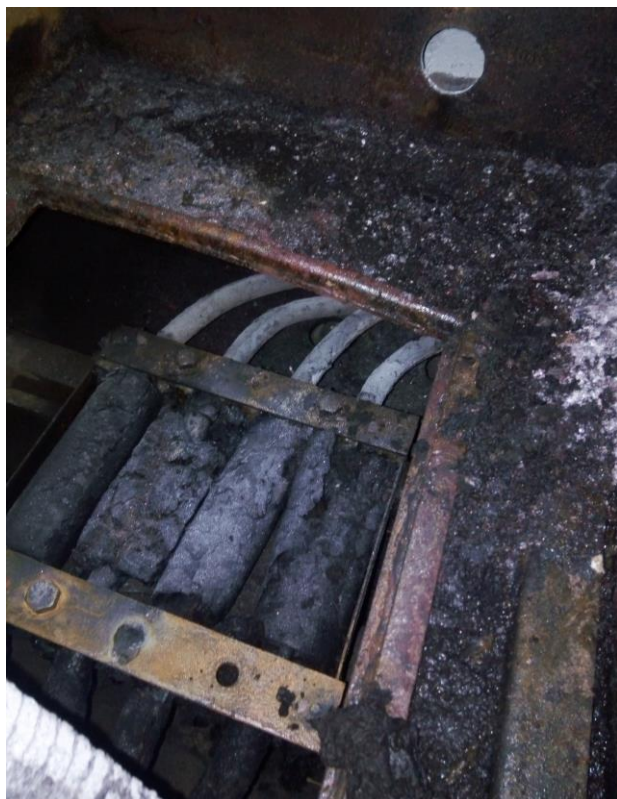
Doza de legătura a cablurilor de alimentare

Locomotiva diesel electrică implicată în accident este de tip DA de 2100 CP cu nr.759 și a fost fabricată în anul 1972. Din primele verificări s-a constatat că incendiul s-a declanșat în zona dozei de legătură a cablurilor de alimentare ale motorului de tracțiune nr.5.
