## NOTĂ

**privind accidentul feroviar produs la data de 23.11.2018,  
între halta de mișcare Ițești și stația CFR Bacău, pe firul II la km.309+620**

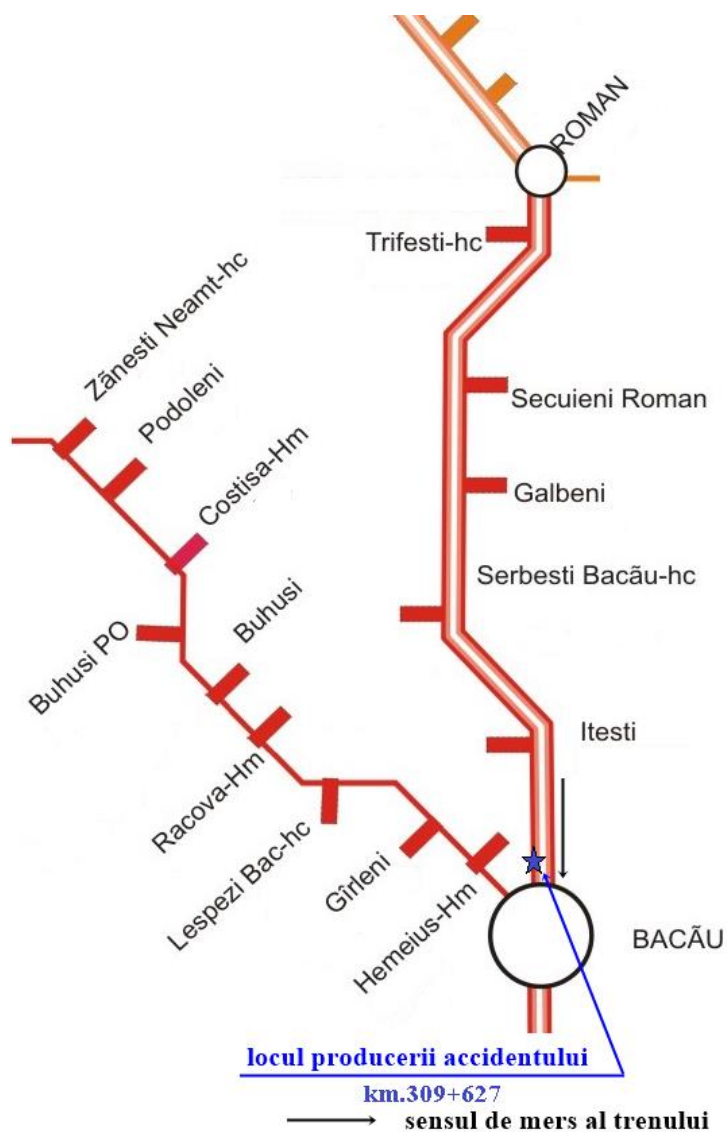
La data de data de 23.11.2018, ora 13:32, pe raza de activitate a Sucursalei Regionale CF Iași, secția de circulație Roman – Bacău, între halta de mișcare Ițești și stația CFR Bacău, la km.309+627, pe fir II, linie dublă electrificată, în circulația trenului de marfă nr.61716 remorcat cu locomotiva ED 036, s-a produs deraierea primului boghiu în sensul de mers al vagonului nr.82537855489-3 (al 5-lea vagon de la semnal), aparținând operatorului de transport feroviar de marfă SNTFM „CFR Marfă” SA.

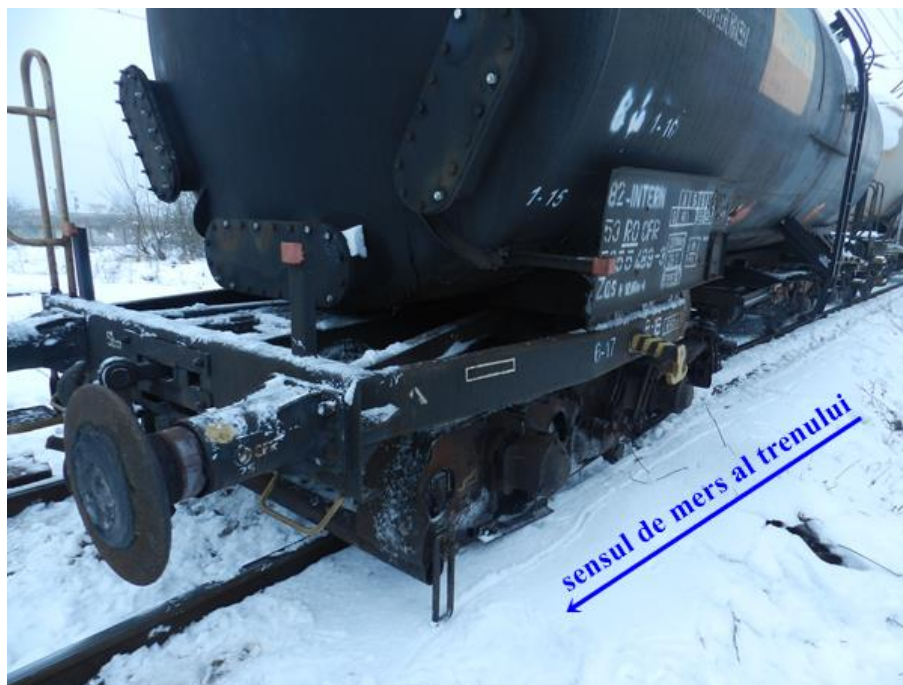
Deraierea s-a produs prin escaladarea firului exterior al curbei (firul din partea stângă) de către roțile din partea stângă a osiilor primului boghiu și căderea acestora în exteriorul căii.

Trenul a circulat cu acest vagon deraiat de la km.309+627 până la km.302+700, pe o distanță de aproximativ 6927 m, după care s-a oprit ca urmare a măsurilor de frânare luate de personalul de locomotivă
