NOTĂ

privind accidentul feroviar produs la data de 26.12.2018, între halta de mișcare Râpa de Jos și stația CFR Monor Gledin

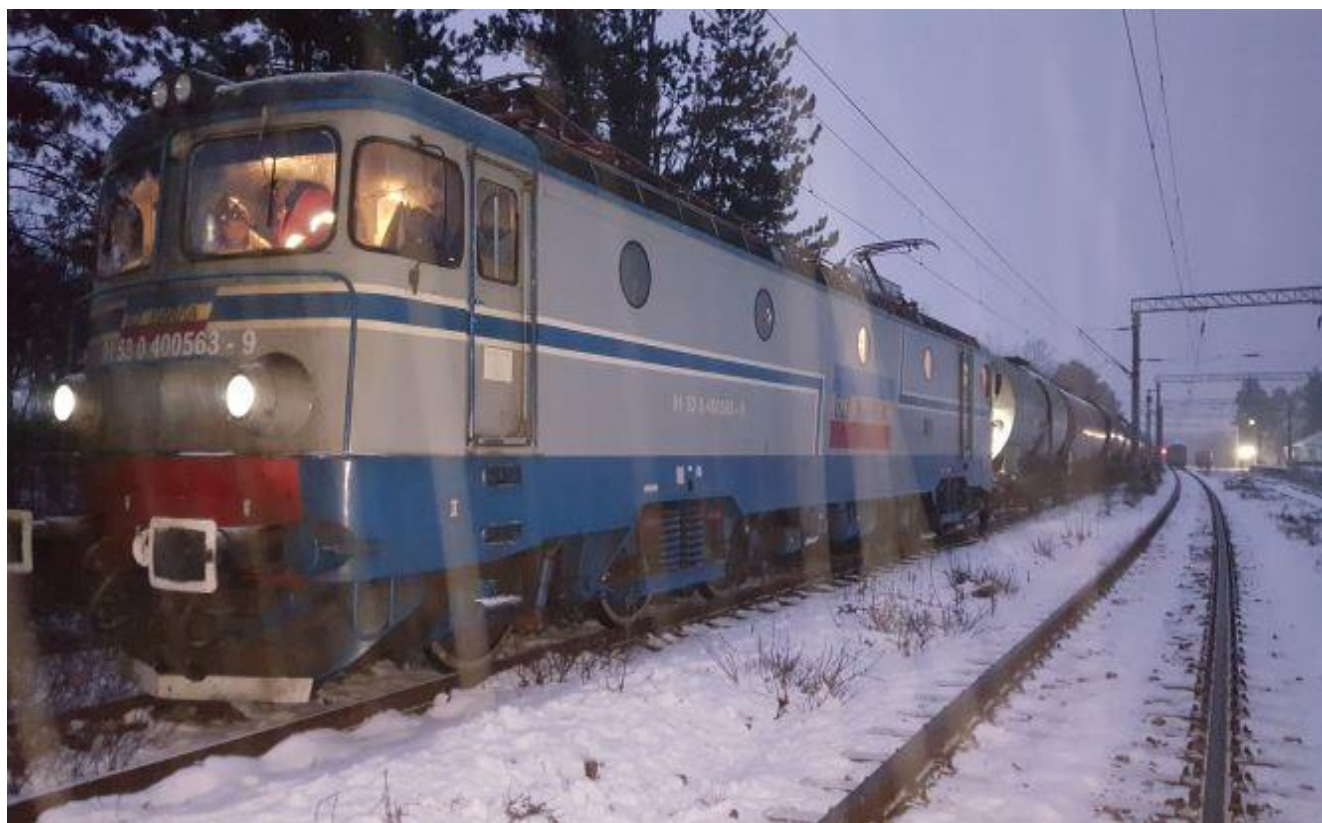
La data de 26.12.2018, ora 00:33, pe raza de activitate a Sucursalei Regionale CF Cluj, linia curentă simplă hm Râpa de Jos – stația Monor Gledin, km. 36+700, în circulația trenului de marfă nr. 44505, aparținând operatorului de transport feroviar de marfă SNTFM CFR Marfă SA, compus din 35 vagoane cisternă goale, s-a produs deraierea locomotivei EA 563 de prima osie în sensul de mers al trenului.

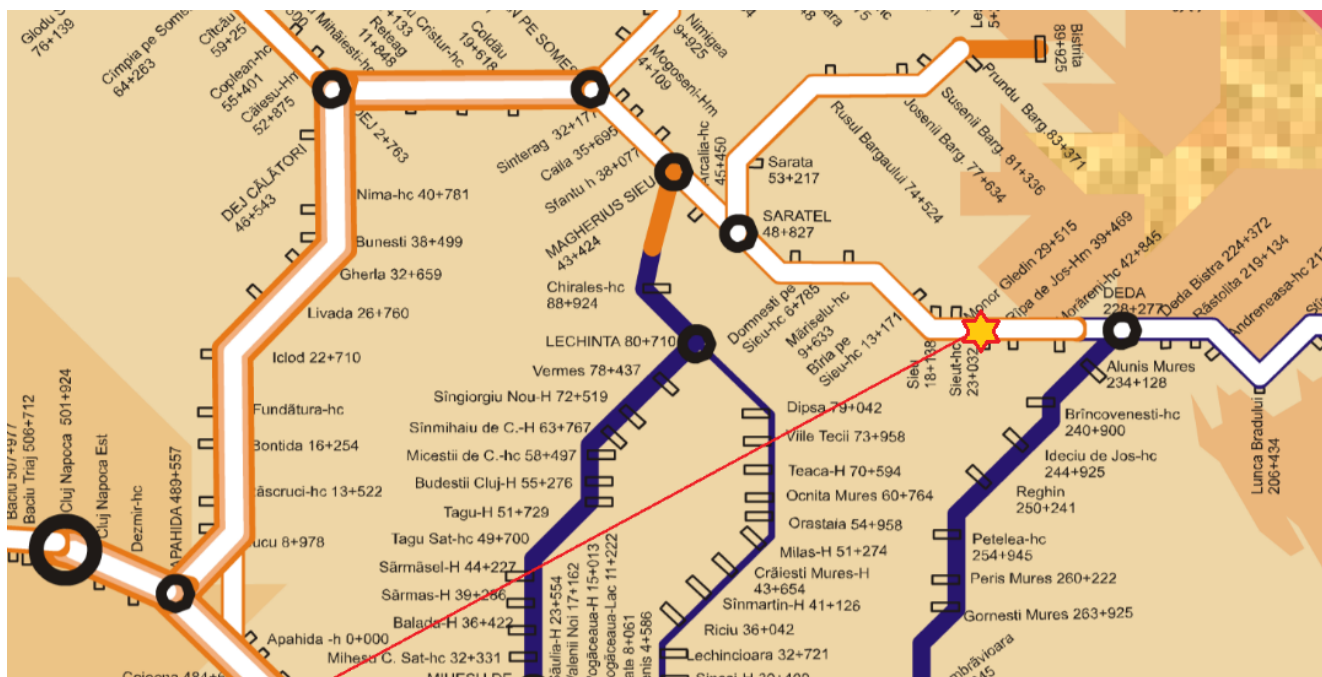
La km 36+700, între halta de mișcare Râpa de Jos și stația CFR Monor Gledin, pe o curbă circulară cu deviație dreapta, în sensul de mers al trenului, s-a produs deraierea locomotivei de remorcare EA 563 de prima osie în sensul de mers. În continuare trenul a circulat deraiat pe o distanță de 107 m.

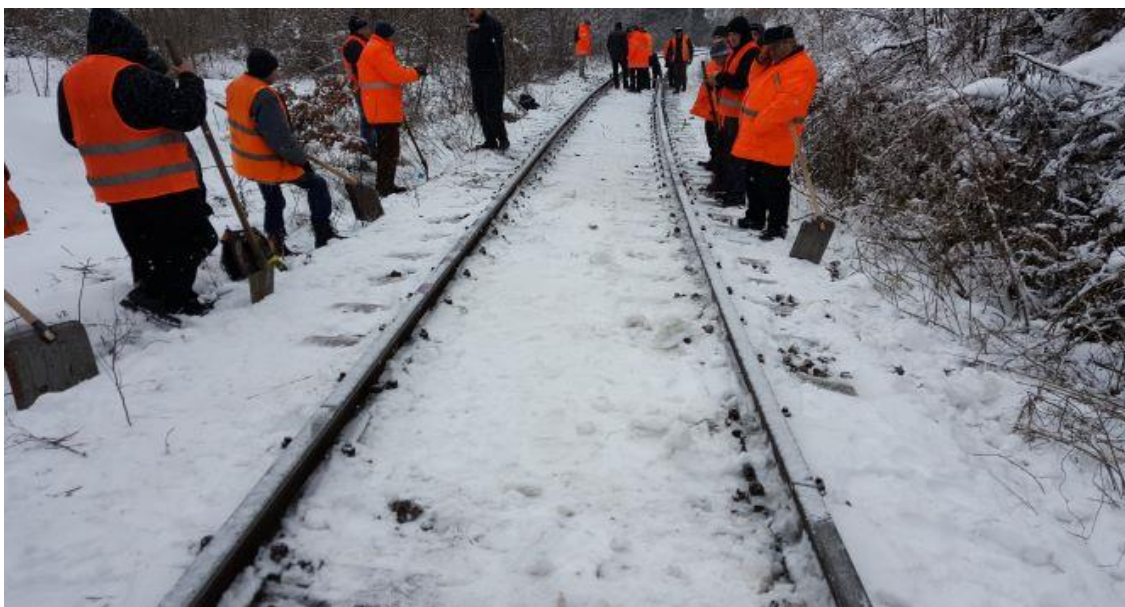
Accidentul feroviar s-a produs la km. 36+700, între halta de mișcare Râpa de Jos și stația CFR Monor Gledin, pe o curbă circulară cu deviație dreapta, în sensul de mers al trenului, cu raza de $R=325$ m, supraînălțarea $h=115$ mm, supralărgirea $s=10$ mm.
