Nr. 1110 / 113 / 2018

NOTĂ

privind accidentul feroviar produs la data de 05.03.2018, în stația CFR Sfântu Gheorghe

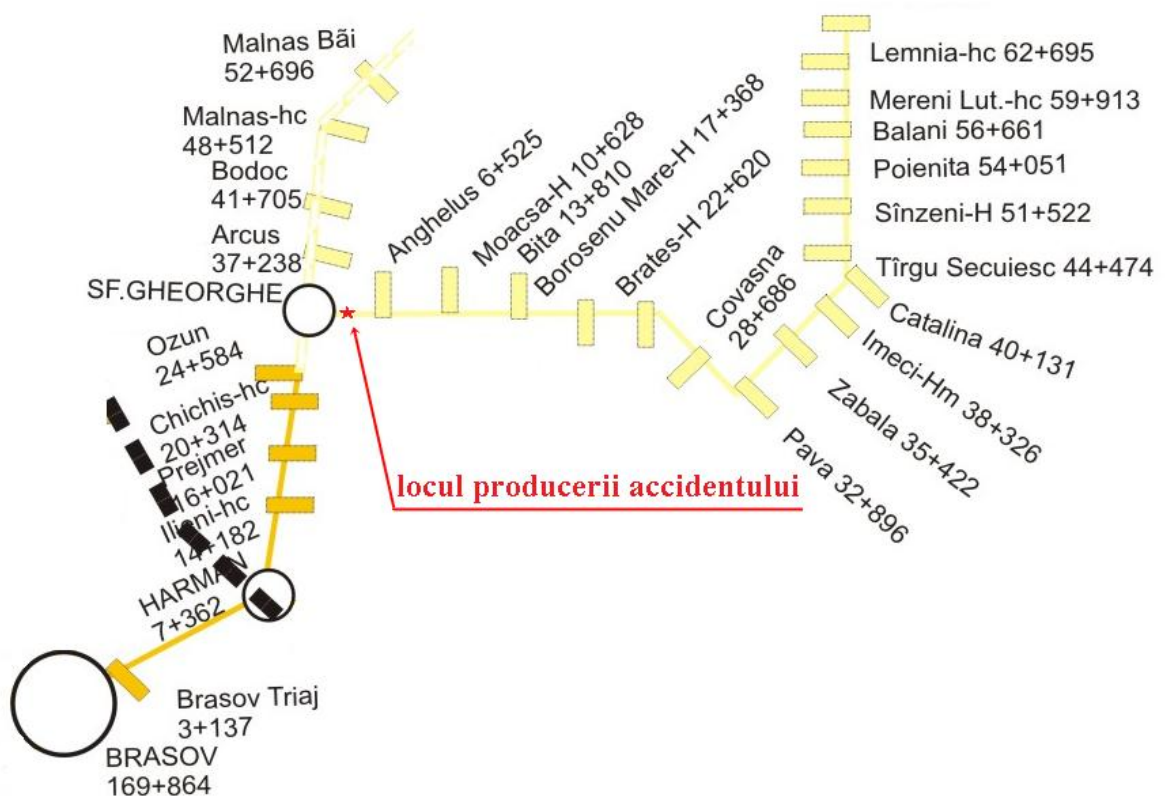
La data de **05.03.2018**, ora 18:10, pe raza de activitate a **Sucursalei Regionala CF Brașov**, în stația CFR Sfântu Gheorghe, în circulația trenului de marfă nr.99866 (aparținând operatorului de transport feroviar Rail Force SRL), s-a produs deraierea vagonului nr. 335449600253 (primul din compunerea trenului) de ambele osii ale primului boghiu și al locomotivei DHC 742 de cel de al doilea boghiu, în sensul de mers al trenului.

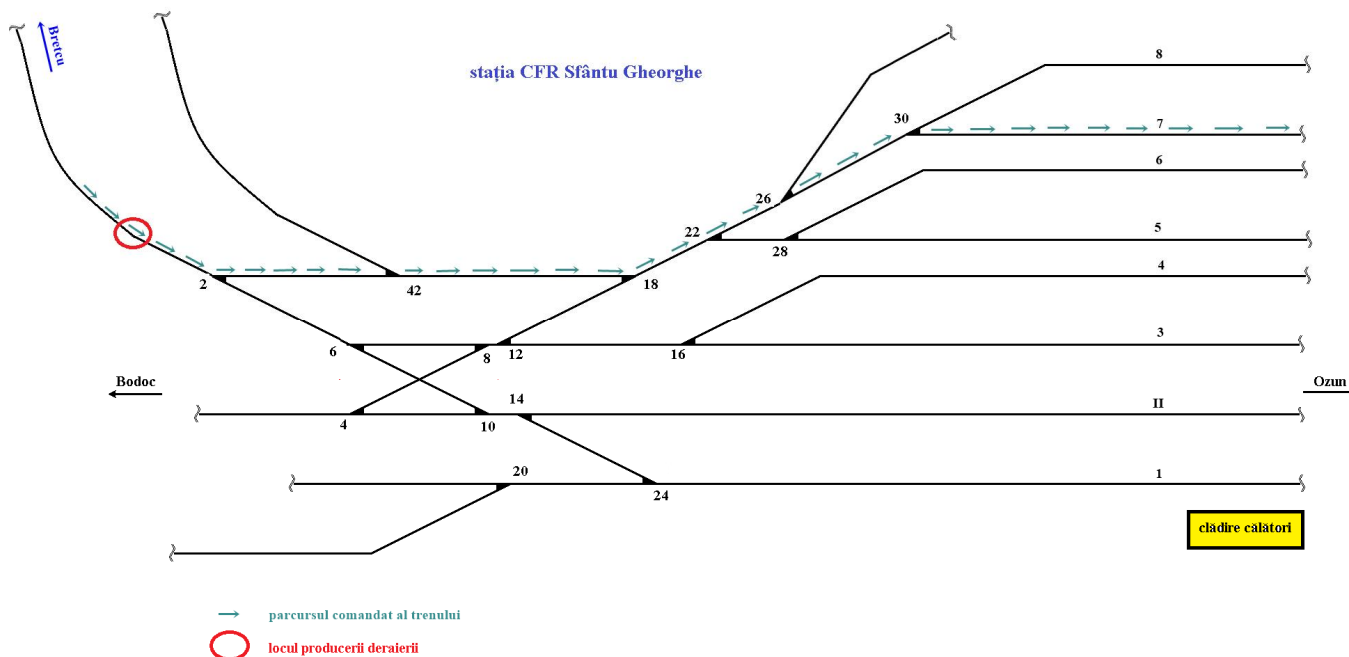
Accidentul s-a produs pe secția de circulație neinteroperabilă Brețcu – Sfântu Gheorghe, între halta de mișcare Moacșa și stația CFR Sfântu Gheorghe, la km.0+428, în capătul Y al stației CFR Sfântu Gheorghe, între semnalul de intrare și vârful schimbătorului nr.2 din stație.
