Nr.1110/ 147 /2018

NOTĂ

privind accidentul feroviar produs la data de 18.03.2018, pe secția de circulație Palas – Năvodari, între stațiile Palas și Constanța Mărfuri, km 1+175

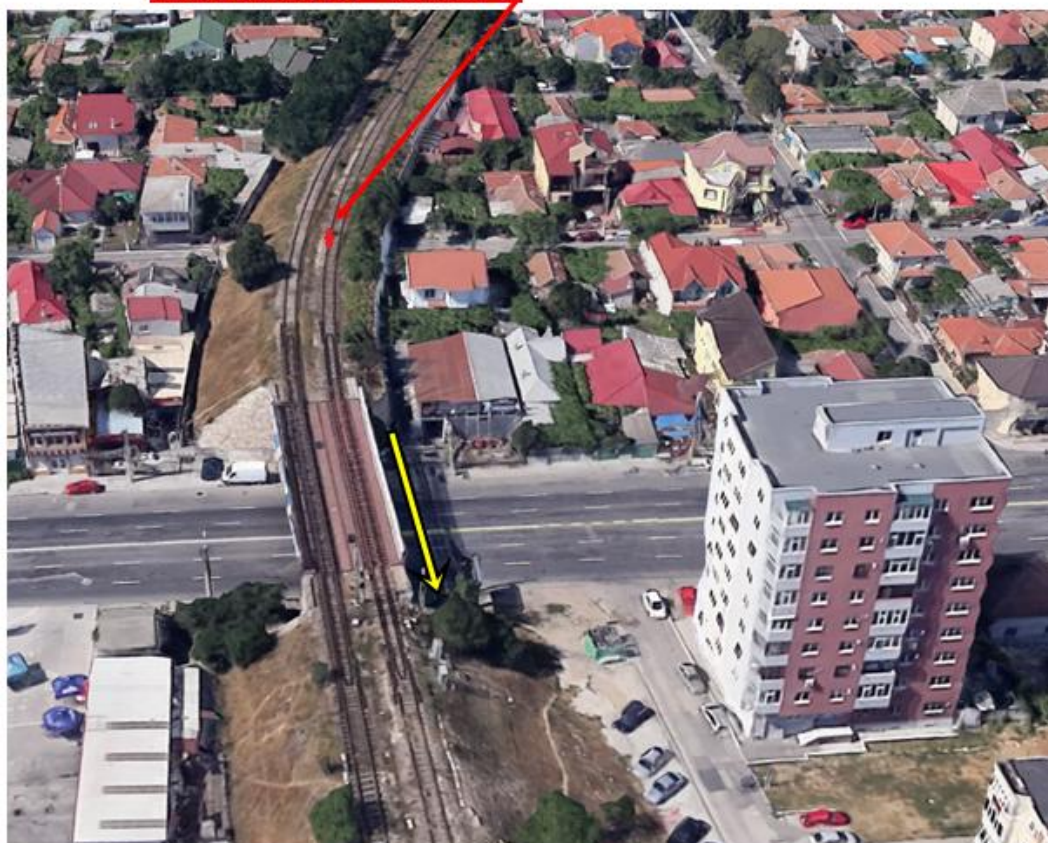
locul producerii deraierii

La data de **18.03.2018**, ora 07:20, pe raza de activitate a **Sucursalei Regionala CF Constanța**, secția de circulație neinteroperabilă Palas – Năvodari, gestionar de infrastructură feroviară fiind SC Grup Feroviar Român SA, între stațiile Palas și Constanța Mărfuri, linie dublă neelectrificată, km 1+175, în circulația trenului de marfă nr.89965 (aparținând operatorului de transport feroviar Tehnotrans Feroviar SA), s-a produs deraierea ultimelor două vagoane din compunerea trenului, din care ultimul vagon s-a răsturnat.

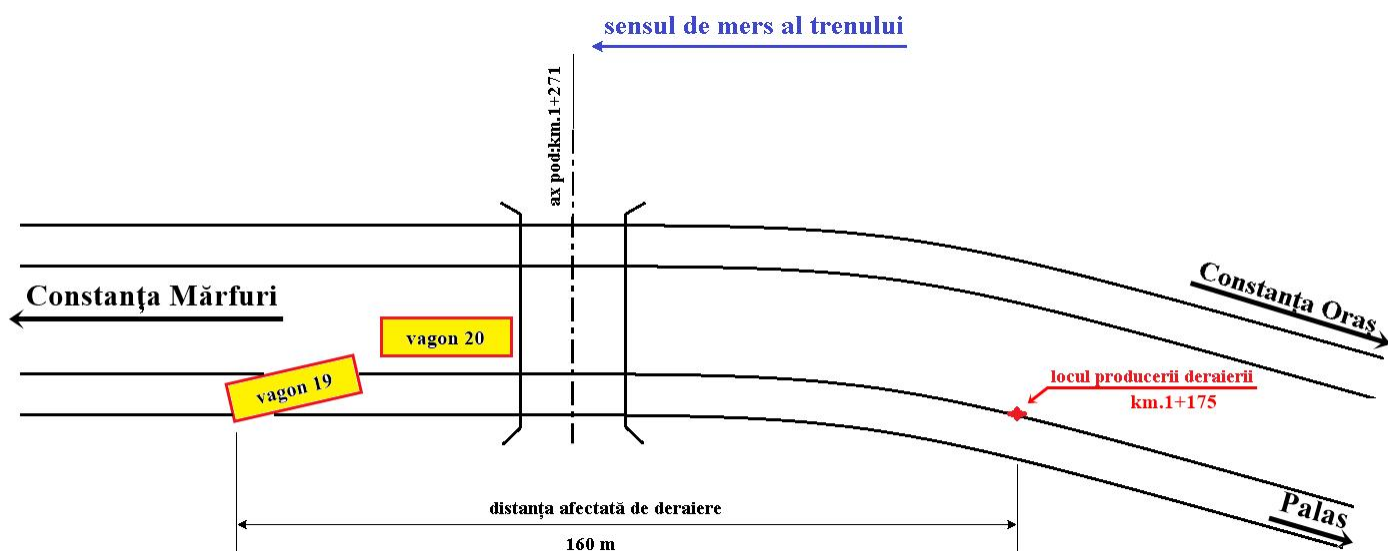
Accidentul feroviar s-a produs între stațiile Palas și Constanța, la km.1+175, pe zona de traseu în curbă cu deviația stânga, raportat la sensul de mers al trenului, curbă care are raza $R=170$ m, supraînălțarea $h=55$ mm, supralărgirea $s=20$ mm.

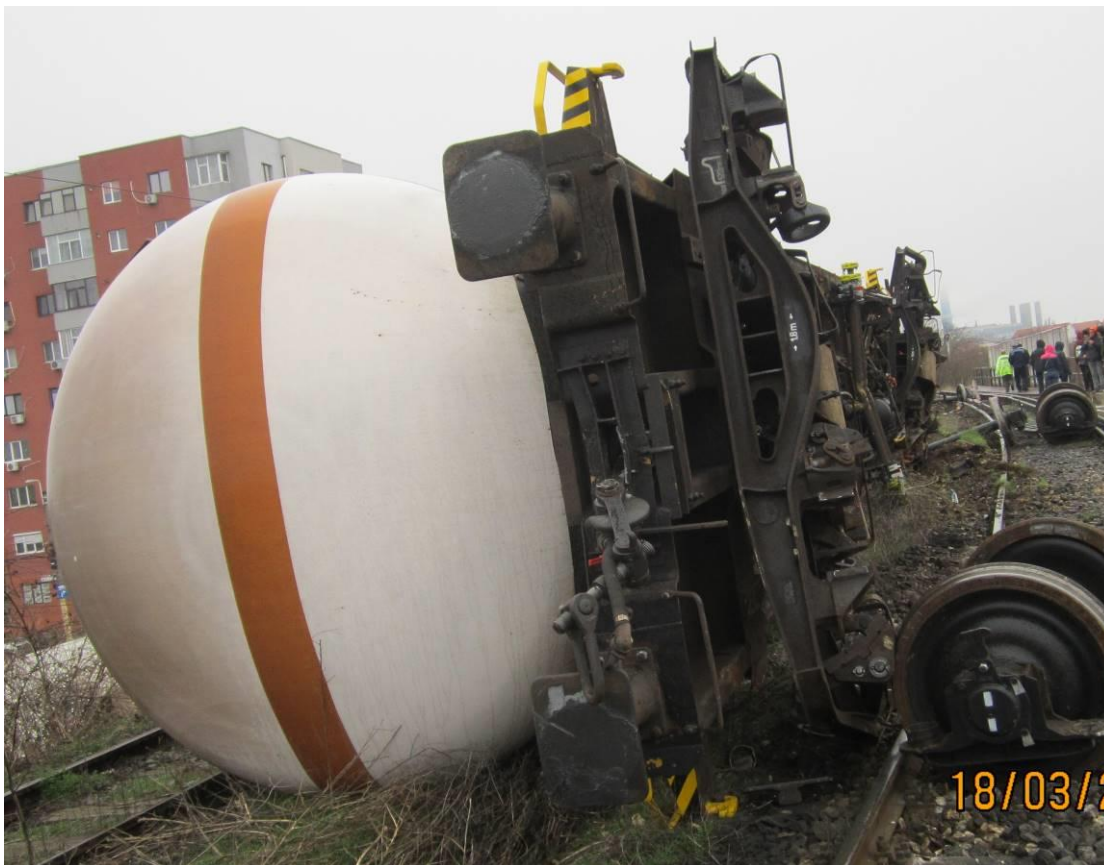
În timpul circulației trenului pe o zonă de traseu în curbă cu deviație stânga, la km.1+175 s-a produs deraierea ultimelor două vagoane din componerea trenului, ultimul vagon răsturnându-se și afectând gabaritul de liberă trecere al ambelor fire de circulație.

Trenul a circulat cu cele două vagoane deraiate o distanță de aproximativ 160 m, după care s-a oprit ca urmare a ruperii conductei generale de aer a trenului.

Repunerea pe linie a vagoanelor deraiate se va realiza cu trenul de intervenții macara dotat cu vinciuri hidraulice.
