NOTĂ

privind accidentul feroviar produs la data de 29.12.2018 în stația CFR Fetești pe schimbătorul de cale nr.99

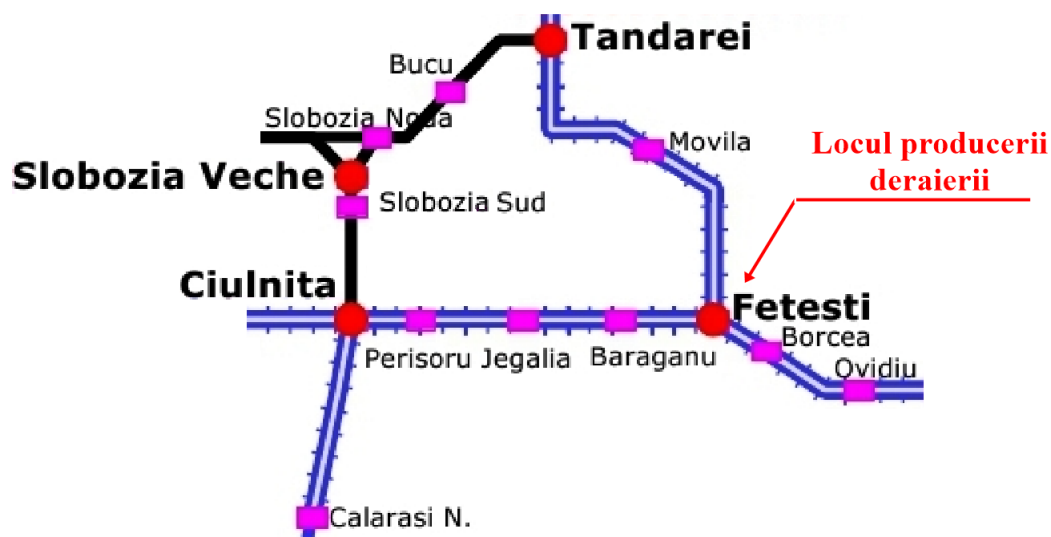
La data de 29.12.2018, ora 13:15, pe raza de activitate a Sucursalei Regionale CF Constanța, în circulația trenului de marfă nr.87937, aparținând operatorului de transport feroviar de marfă SNTFM „CFR Marfă” SA, compus locomotiva EC125 și locomotiva EA 816 (care circula la roată) în timpul consumării parcursului de intrare din direcția Movila la linia 1 din stație, la trecerea peste schimbătorul de cale (sch.) nr.99 în abatere (deviație dreapta), s-a produs deraierea primei osii a primului boghiu al locomotivei EA 816.

La trecerea în abateră peste diagonala formată din sch.nr.99 și sch.105, pe zona macazului propriu-zis al sch.nr.99, s-a produs deraierea primei osii a primului boghiu în sensul de mers (osia nr.6), prin căderea roților acestei osii între contraacele și acele schimbătorului de cale.

La ora 17:20 osia nr.6 a locomotivei a fost repusă pe linie cu mijloace locale.

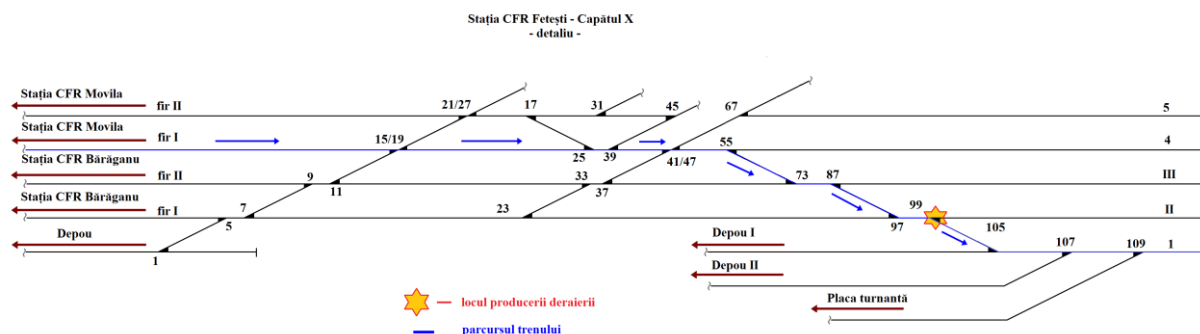
Accidentul feroviar s-a produs la trecerea celor două locomotive peste diagonala compusă din sch.99 și sch.nr.105, pe zona macazului propriu-zis al schimbătorului de cale nr.99.

Cele două schimbătoare de cale au următoarele caracteristici geometrice: tipul 60, raza $R=300$ m, tangenta $tg:1/9$, deviație dreapta, ace flexibile, sunt montate pe traverse de lemn, iar fixarea pieselor metalice de traversele de lemn este realizată cu sistemul de prindere indirectă tip K.
