NOTĂ

privind accidentul feroviar produs la data de 29.03.2019, pe secția de circulație Brașov-Predeal, în zona cap Y al stației CFR Dârste pe diagonala 4-8

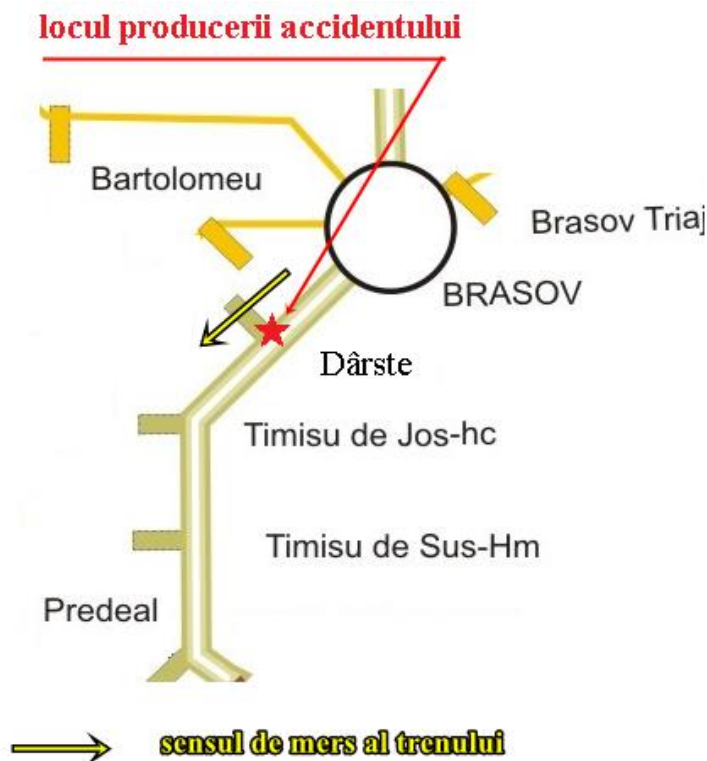
La data de **29.03.2019**, ora 05:35, pe raza de activitate a **Sucursalei Regionale CF Brașov**, secția de circulație Brașov-Predeal, linie dublă electrificată, în zona capătului Y al stației CFR Dârste pe diagonala 4-8, în circulația trenului de călători Regio nr.12392 (aparținând operatorului de transport feroviar SNTFC „CFR Călători” SA), s-a produs deraierea de trei osii ale primului boghiu în sensul de mers, al locomotivei EA 268.

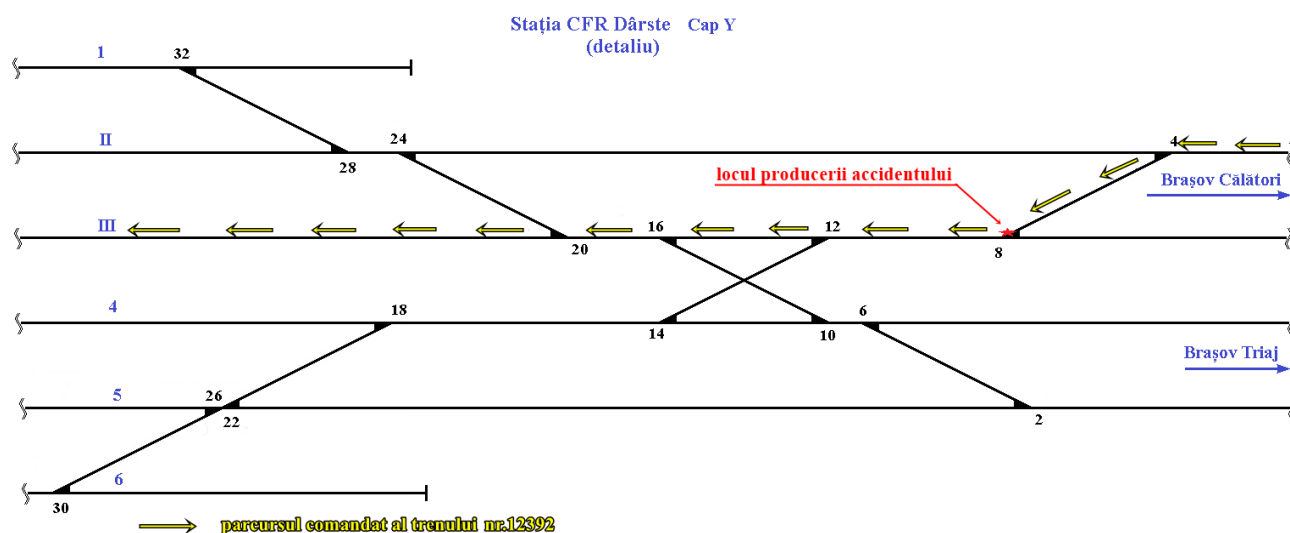
Accidentul s-a produs în stația CFR Dârste, în capătul Y al stației, în cuprinsul șinelor de legătură ale schimbătorului de cale nr.8, imediat după joanta de vârf a inimii de încrucișare.

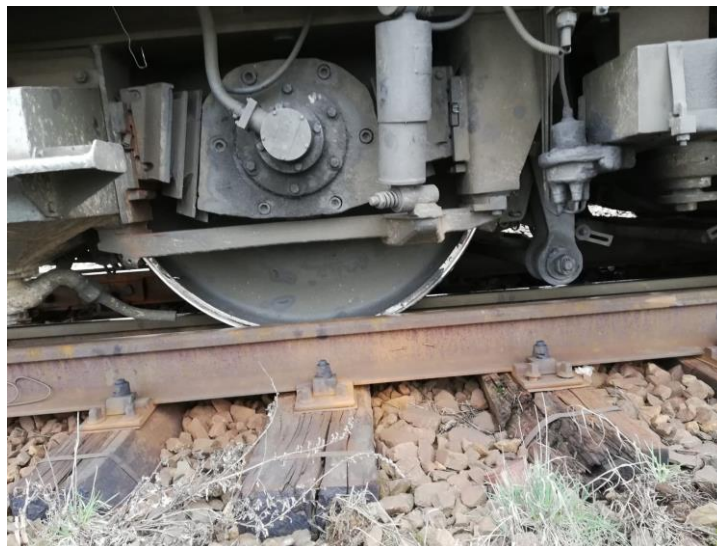
Schimbătorul de cale nr.8 a fost atacat în poziție pe „abatere”, pe la călcâi.

Prima urmă de deraiere a fost constatată în dreptul joantei dintre vârful inimii de încrucișare și șinele de legătură, pe flancul activ al ciupercii șinei de legătură (partea stângă sens de mers al trenului). Aceasta este o urmă specifică de escaladare produsă de roata din partea stângă a primei osii a primului boghiu al locomotivei EA 268. Locomotiva a rulat cu buza roții din partea stângă pe suprafața superioară a ciupercii șinei o distanță de 3,70 m, după care a căzut în exteriorul căii.

Locomotiva a circulat deraiată de primul boghiu o distanță de aproximativ 36 m.
