Nr.1110/ 263 /2019

NOTĂ

**privind accidentul feroviar produs la data de 20.04.2019,
în circulația trenului de marfă 89970 între stațiile Năvodari și Constanța Mărfuri**

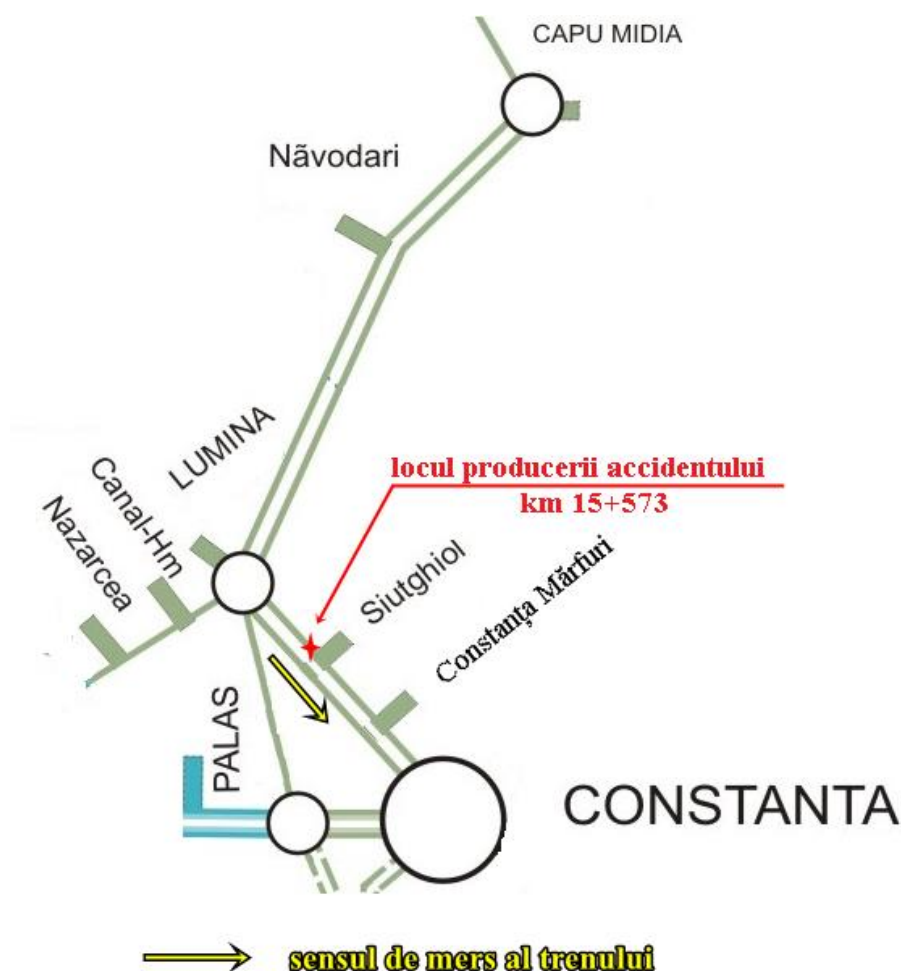
La data de **18.04.2019**, ora 04:40, pe raza de activitate a **Sucursalei Regionala CF Constanța**, secția de circulație neinteroperabilă Năvodari-Constanța Mărfuri, gestionar de infrastructură feroviară SC Grup Feroviar Român SA, între stațiile CFR Năvodari și Constanța Mărfuri, linie simplă neelectrificată, la km 15+573, în circulația trenului de marfă nr.89970, remorcat de locomotiva DA 1657 și locomotiva împingătoare DA 1662 (aparținând operatorului de transport feroviar SC Tehnotrans Feroviar SRL), s-a produs deraierea vagonului nr.33536651544-3, al patrulea de la siguranță, de al doilea boghiu în sensul de mers.

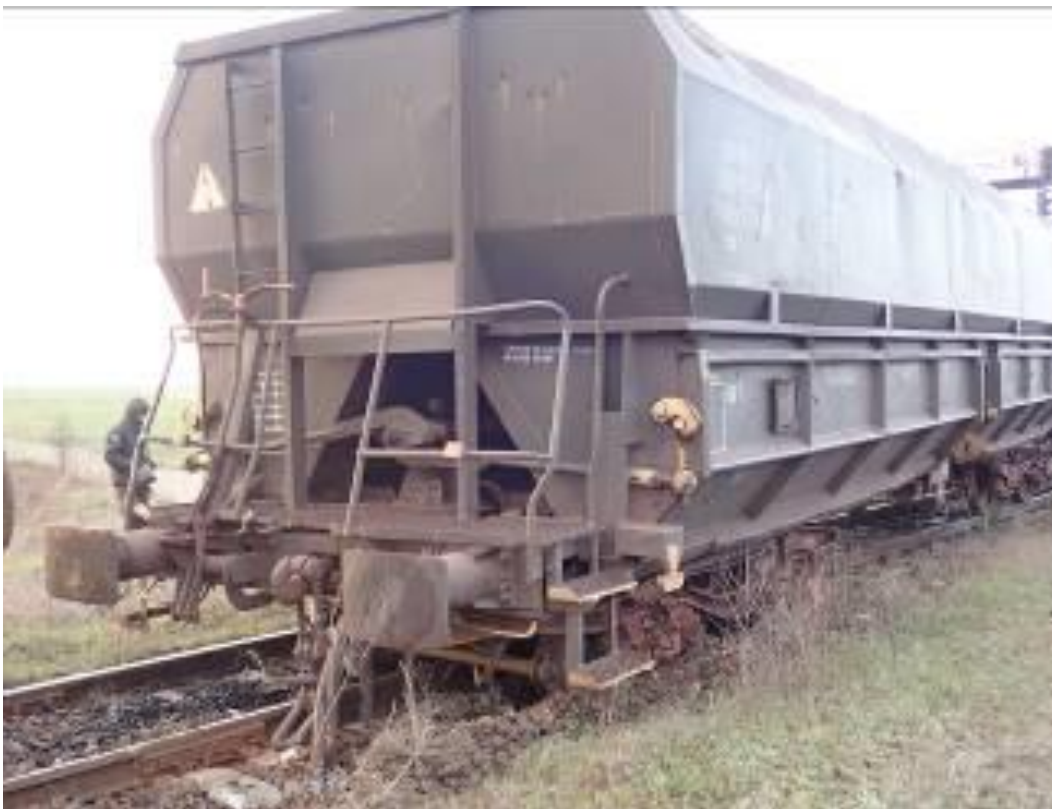
În timpul circulației trenului pe o zonă de traseu în curbă cu deviație stânga, la km.15+573 s-a produs deraierea celui de al doilea boghiu al vagonului nr.33536651544-3, al patrulea vagon din componerea trenului.

Trenul a circulat cu cel de al doilea boghiu al vagonului nr.33536651544-3 deraiat o distanță de aproximativ 600 m, după care s-a oprit ca urmare a ruperii conductei generale de aer a trenului.

Vagonul nr.33536651544-3, deraiat de al doilea boghiu

Vagonul deraiat a fost repus pe șine la data de 20.04.2019, ora 14:30 cu ajutorul vinciurilor hidraulice din dotarea trenului de intervenție specializat (TIS).
