NOTĂ

privind accidentul feroviar produs la data de 07.05.2019 în HM. CFR Valea Lungă în circulația trenului de marfă nr.33901

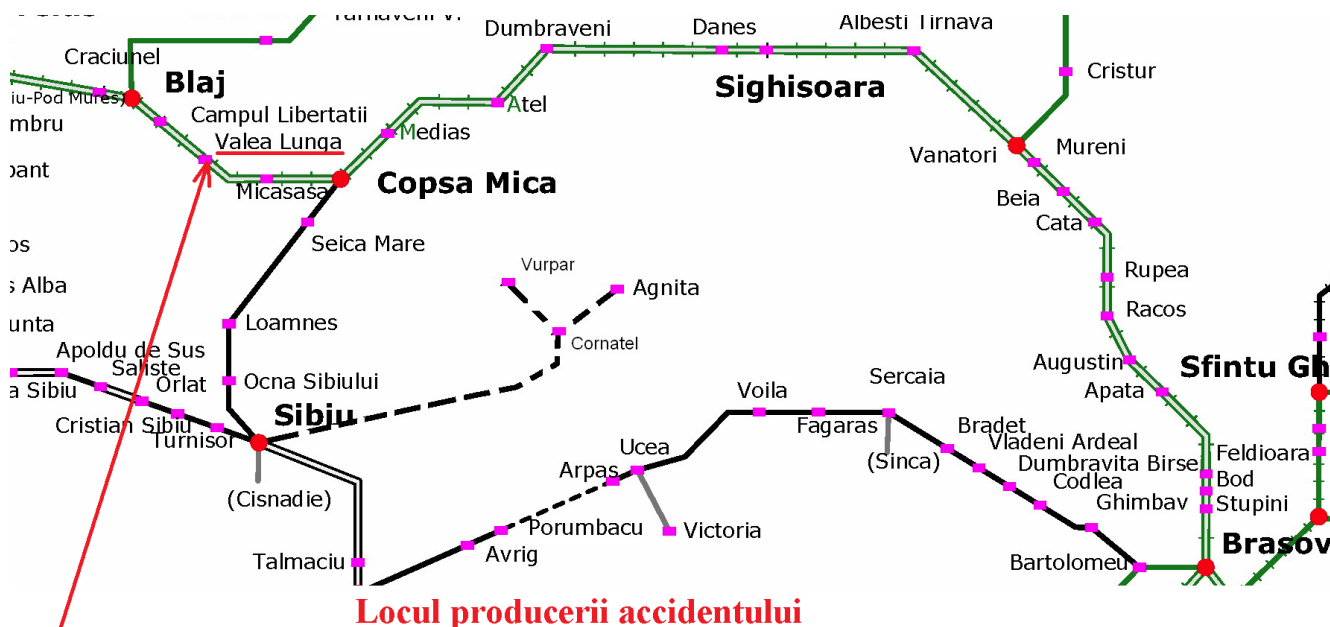
În data de **07.05.2019**, ora **23:36**, pe raza de activitate a **Sucursalei Regionale CF Brașov**, secția de circulație Brașov – Teiuș (linie dublă, electrificată), în HM. CFR Valea Lungă, pe firul I, mecanicul trenului de marfă nr.33901, aparținând operatorului de transport feroviar SNTFM “CFR MARFĂ” SA, a avizat prin stația radiotelefon pe impiegatul de mișcare că la locomotiva EA 698 s-a produs un incendiu.

La trecerea în zona macazelor în capătul Y, al HM. CFR Valea Lungă, personalul de locomotivă aflat pe locomotiva EA 698, inactivă în corpul trenului, a observat degajare de fum în sala mașinilor, în zona compresorului nr.1, fapt pentru care a comunicat mecanicului de locomotivă aflat pe locomotiva EA 330, solicitând oprirea trenului.

După oprirea trenului, personalul de locomotivă a încercat stingă incendiul produs în zona compresorului nr.1, sub locomotivă, de unde se propagau flăcările, cu instinctoarele aflate în dotarea locomotivei EA 330, însă acest lucru nu a fost posibil, fapt pentru care au apelat numărul unic de urgență 112 și au solicitat intervenția pompierilor. Până la sosirea pompierilor personalul de locomotivă a avizat IDM din stație și a detașat cele două locomotive de la tren, apoi au dezlegat și distanțat cele două locomotive între ele.

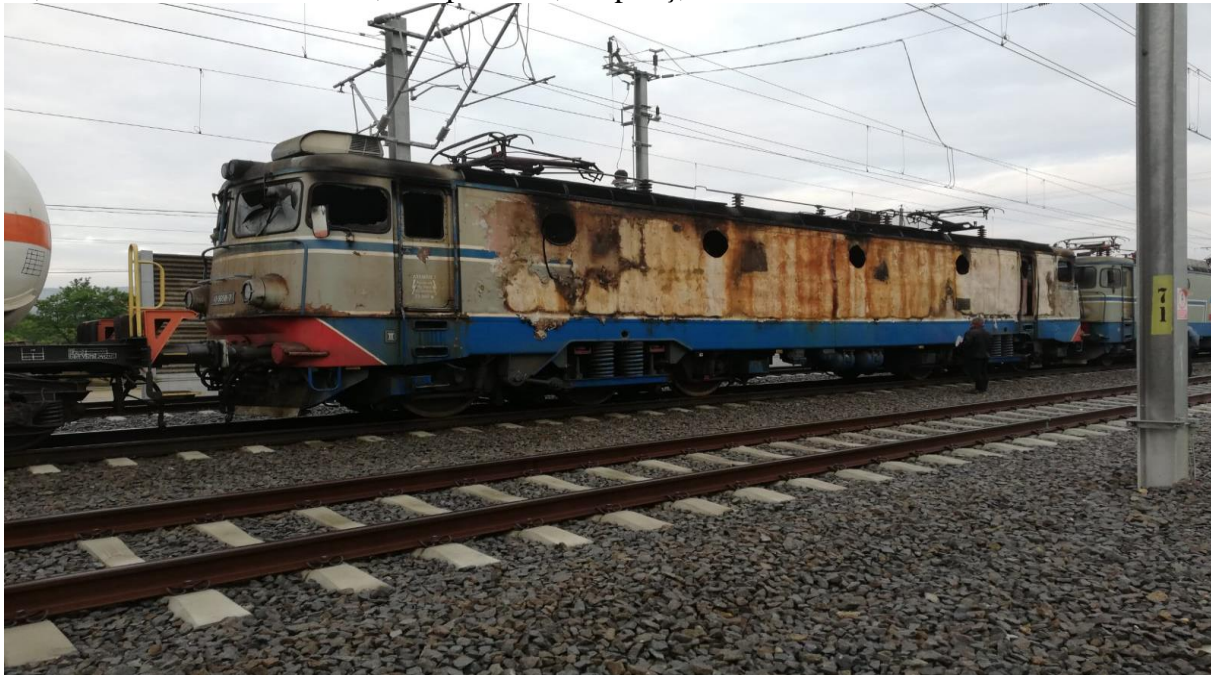
- afectarea termică, în proporție diferită (50%-70%) a cablurilor, blocurilor de aparate, blocurilor redresoare, camera de înaltă tensiune, compresoare, acoperiș;

- Saboții de frâna prezentau urme de expunere termică, în proporție diferită;
- cutia locomotivei prezenta vopseaua afectată termic pe ambele părți;
- bandajele roților prezentau urme de afectare termică în proporție diferită;
- toate geamurile locomotivei erau cu sticla spartă;
