Nr.1110/ 328 /2019

NOTĂ

privind accidentul feroviar produs la data de 26.05.2019, în stația CFR Milova

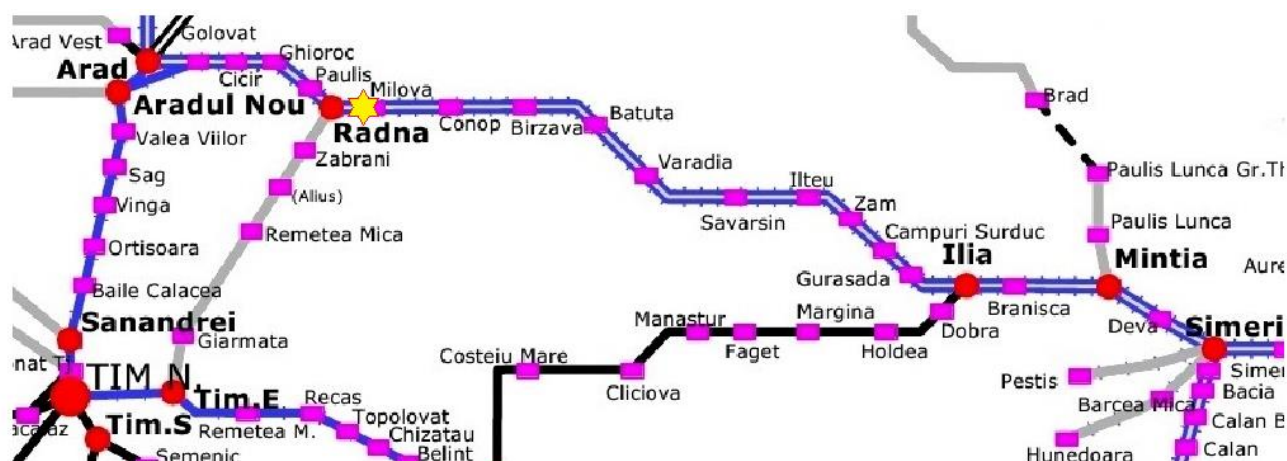
**locul producerii accidentului**

La data de **26.05.2019**, ora 17:43, pe raza de activitate a **Sucursalei Regionale CF Timișoara**, în stația CFR **Milova**, în circulația trenului de călători nr.2046 (aparținând operatorului de transport feroviar SNTFC “CFR Călători” SA), remorcat cu locomotiva EC-117, în cuprinsul schimbătorului de cale nr.6, pe parcursul de primire cu acces la linia II, acoperit de semnalul de intrare YF cu indicația de chemare, din firul I al liniei curente Milova-Radna, s-a produs deraierea de ultima osie a locomotivii EC-117, în raport cu sensul de mers.

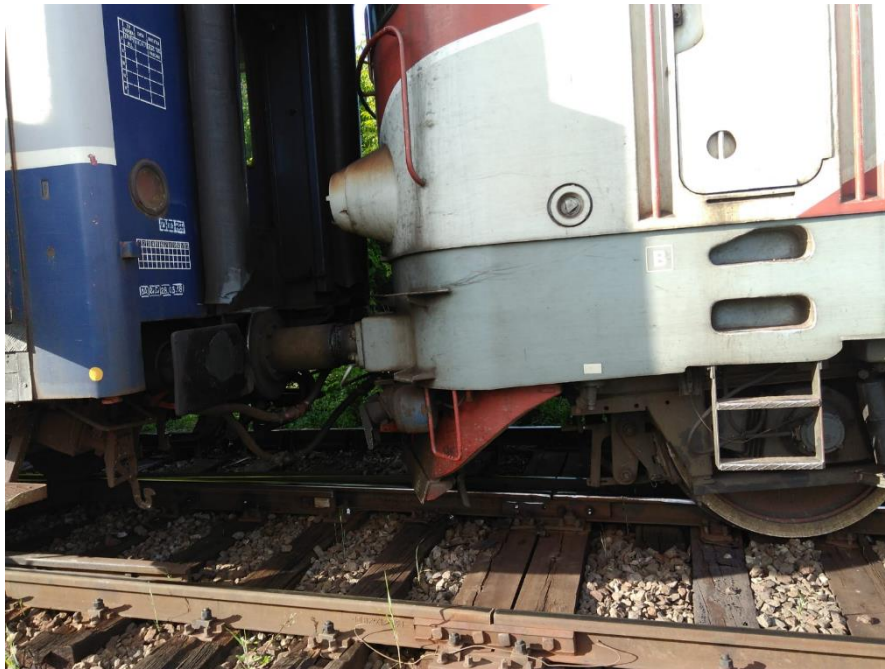
În jurul orei 17:43, la primirea trenului de călători nr.2046, în stația CF Milova, la linia II directă, la trecerea peste schimbătorului de cale nr.6, pe zona macazului propriu-zis, la aproximativ 30 cm înaintea joantei de călcâi a acului drept (în raport cu sensul de mers) s-a produs deraierea de ultima osie a locomotivei EC-117 prin escaladarea flancului activ al ciupercii acului de către roata din partea dreaptă a osiei nr.4 (ultima osie a locomotivei), ca urmare a manevrării macazului sub locomotivă.

Concomitent, roata din partea stângă a aceleiași osii a căzut între firele căii (între contraacul drept și acul curb).

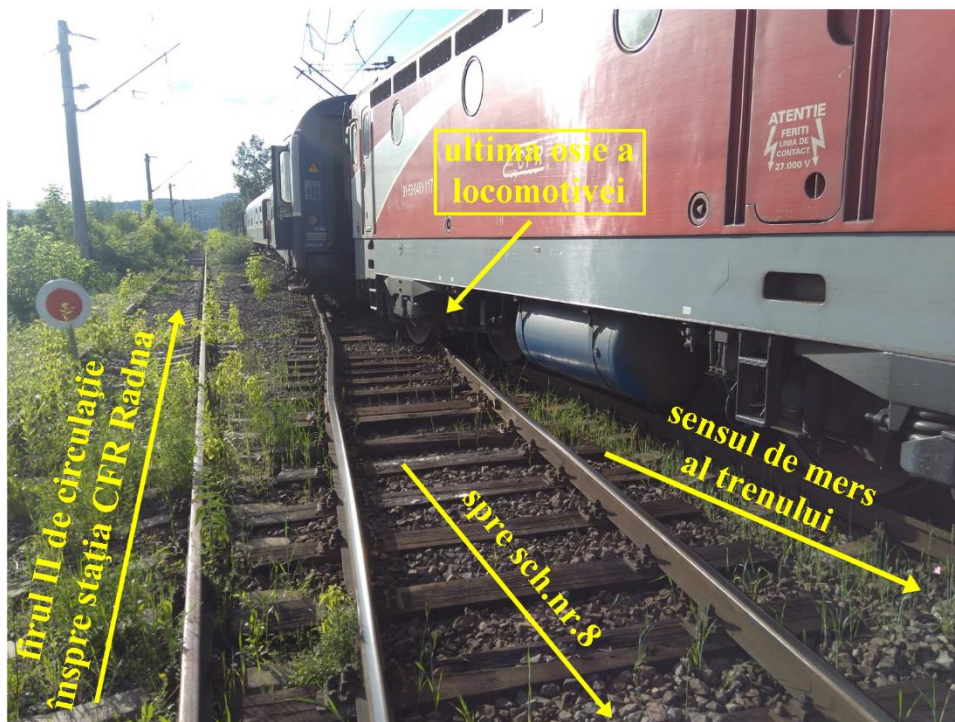
Ca urmare a manevrării macazului sub locomotivă, cele două vagoane s-au încadrat pe direcția „abatere” a schimbătorului nr.6.

Trenul de călători nr. 2046 a circulat având deraiată cea de-a doua osie a celui de-al doilea boghiu al locomotivei EC 117, în sensul de mers al trenului, pe o distanță de aproximativ 27 m.
