Nr. 1110 / 344 / 2019

NOTĂ

**privind accidentul feroviar produs la data de 01.06.2019,
între stațiile CFR Vasiova și Reșița Nord**

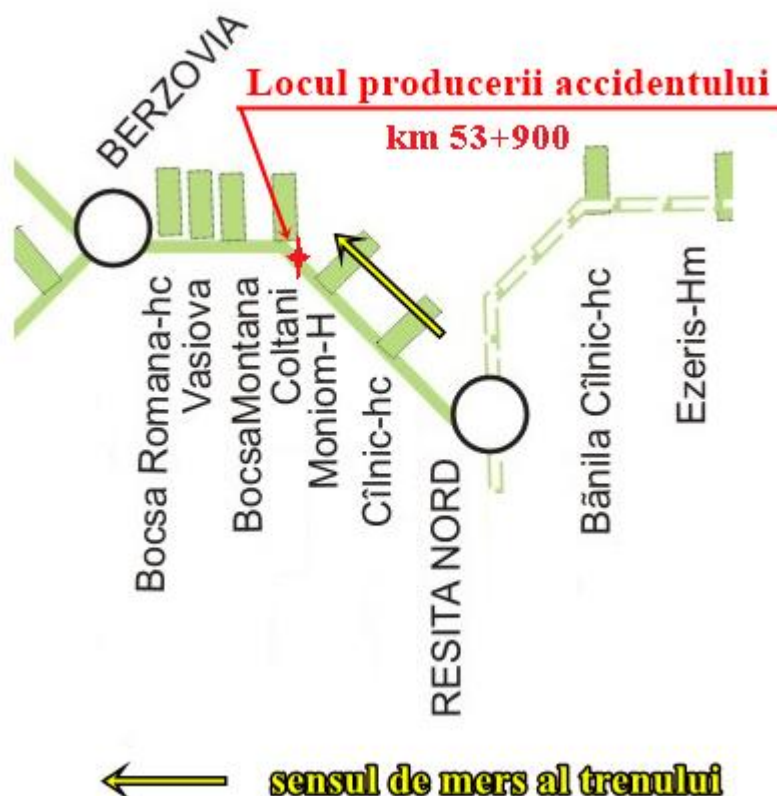
La data de **01.06.2019**, ora 12:00, pe raza de activitate a **Sucursalei Regionale CF Timișoara**, secția de circulație Reșița Nord – Berzovia (neinteroperabilă gestionată de RCCF TRANS SRL Brașov), între stațiile CFR Reșița Nord și Vasiova (linie simplă neelectrificată), la km.53+900, s-a produs deraierea de către boghiul numărul 3 al automotorului AMX 572-7 din compunerea trenului nr.16104. Trenul a fost compus din automotoarele AMX 572-7 (4 boghiuri) și AMX 546-1 (4 boghiuri) aparținând operatorului de transport feroviar de călători OTF SC REGIO CĂLĂTORI SRL BRAȘOV.

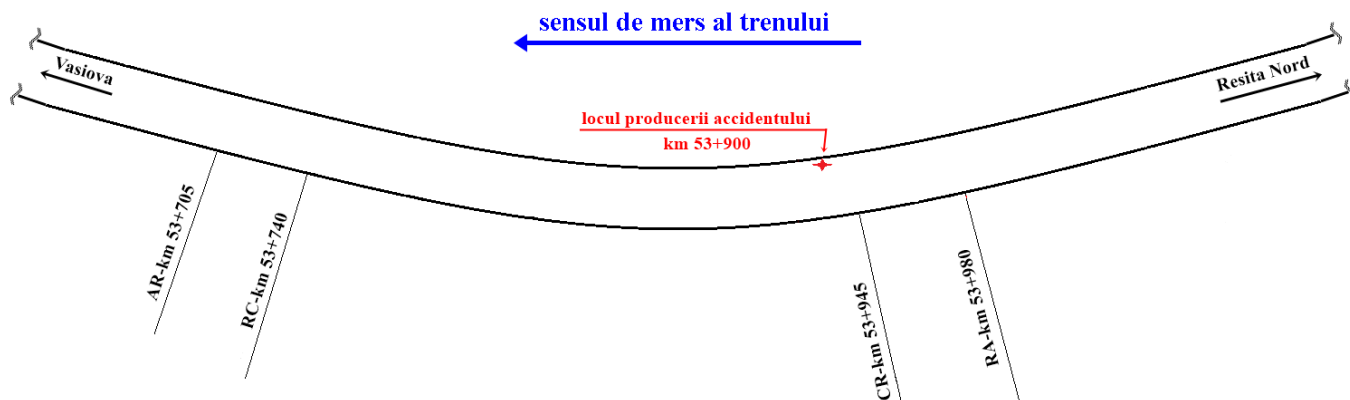
Accidentul s-a produs între stațiile CFR Reșița Nord și Vasiova, la km.53+900, pe o curbă cu deviație dreapta (în sensul de mers al trenului), cu raza circulară $R=189$ m, supraînălțarea $h=40$ mm și supralărgirea $s=20$ mm.

Declivitatea în profilul longitudinal al căii este de 4,6 %, pantă în sensul de mers al trenului.

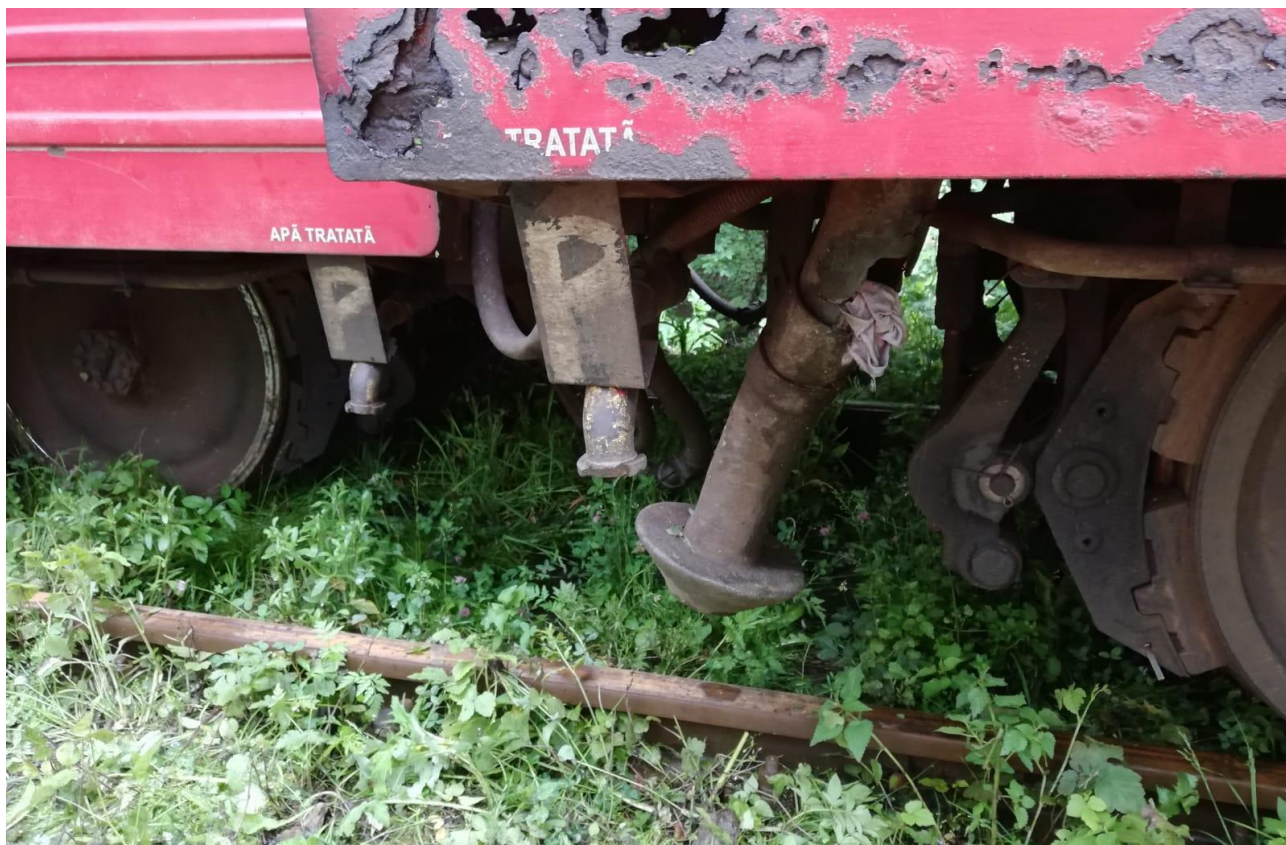
Între stațiile CFR Vasiova și Reșița Nord la km 53+900, s-a produs căderea între firele căii a roții din partea dreaptă a primei osii de la al treilea boghiu al automotorului AMX 572-7 din compunerea trenului.

După parcurgerea unei distanțe de 24 m, roata din partea dreaptă a aceleiași osii a escaladat flancul activ al ciupercii șinei din partea stângă (șina de pe firul exterior al curbei), după care a căzut în exteriorul căii de rulare, antrenând în deraiere și osia a II-a de la al treilea boghiului.

Trenul de călători nr.16104 a circulat cu boghiul numărul 3 al automotorului AMX 572-7 deraiat pe o distanță de aproximativ 86 m, după care s-a oprit cu roțile la o distanță de 60 cm față de șine.
