NOTĂ

privind accidentul feroviar produs la data de 07.06.2019, în stația CFR Bucureștii Noi, linia Guvernamentală

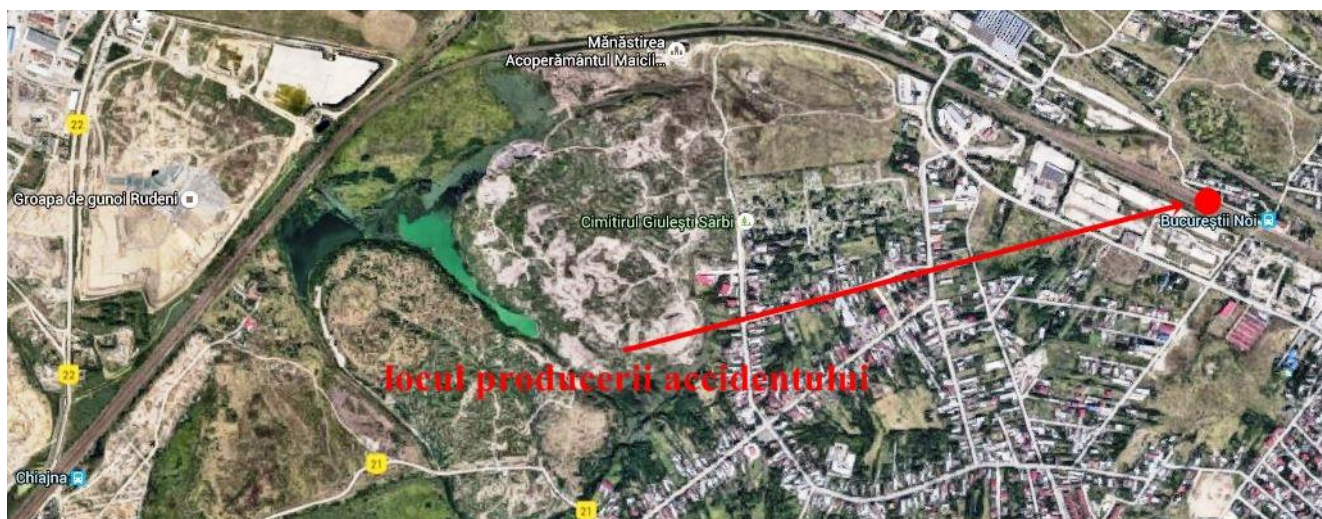
La data de **07.06.2019**, ora 23:30, pe raza de activitate a **Sucursalei Regionale CF București**, secția de circulație București Nord - Videle (linie dublă electrificată), în stația CFR Bucureștii Noi, linia Guvernamentală, la km 0+270, în circulația trenului de marfă nr.23052-1 (aparținând Operatorului de Transport Feroviar SNTFM „CFR Marfă” SA), remorcat cu locomotiva EA 060, s-a produs deraierea vagonului nr.815366538305 (al 7-lea de la siguranță) de al doilea boghiu în sensul de mers și a vagonului nr.815366523125 (al 8-lea de la siguranță) de prima osie în sensul de mers.

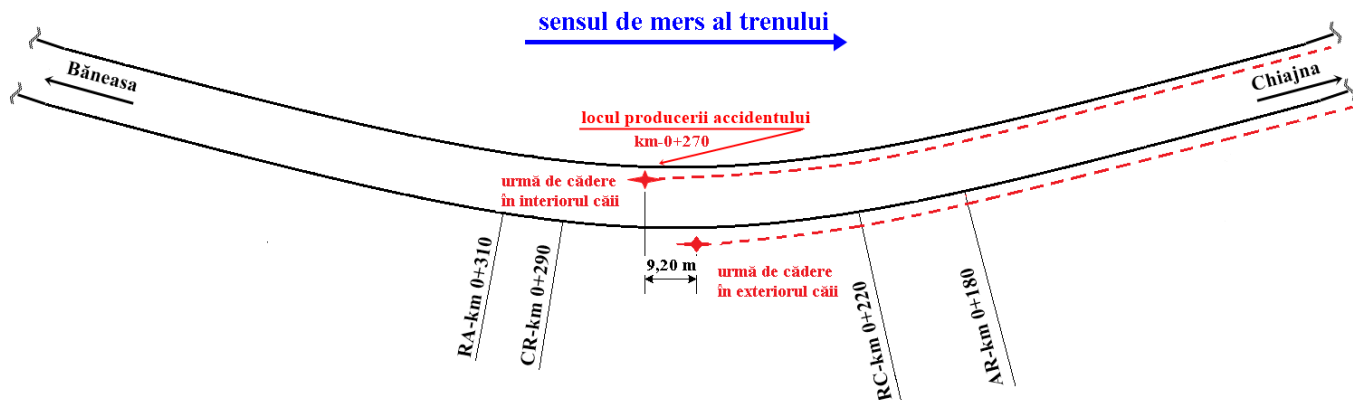
Accidentul feroviar s-a produs în stația CFR Bucureștii Noi, pe linia Guvernamentală, la km 0+270 pe o curbă cu deviație stânga (în sensul de mers al trenului), cu raza circulară $R=300$ m, supraînălțarea $h=20$ mm și supralărgirea $s=10$ mm. Această curbă se racordează cu aliniamentele adiacente prin intermediul a două curbe de racordare $L_{r1}=40$ m și $L_{r2}=20$ m.

Punctul în care s-a produs deraierea se află în cuprinsul curbei circulare.

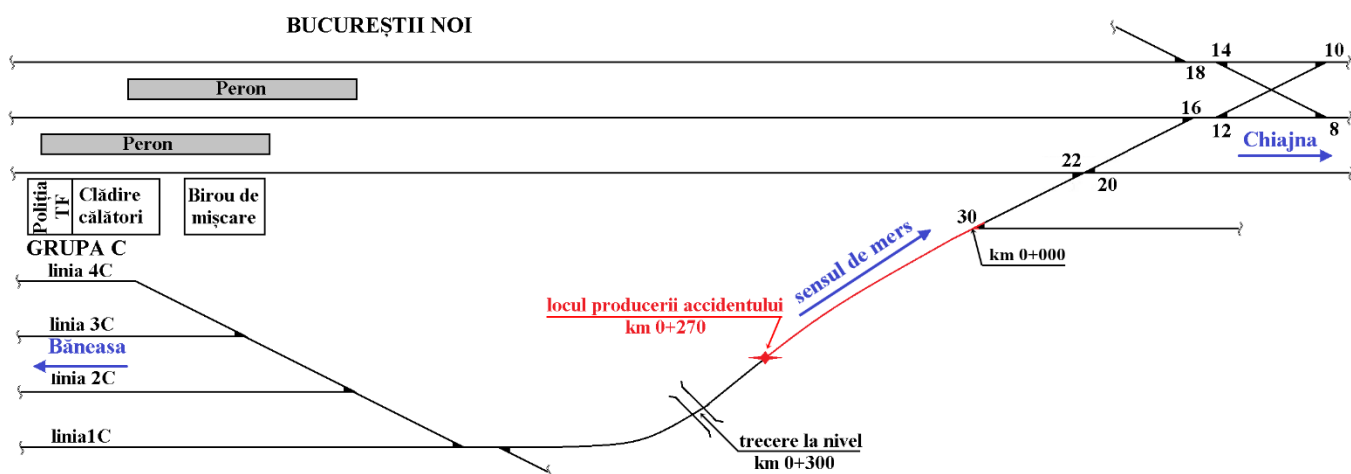
Declivitatea în profilul longitudinal al căii este de 2‰, pantă în sensul de mers al trenului.

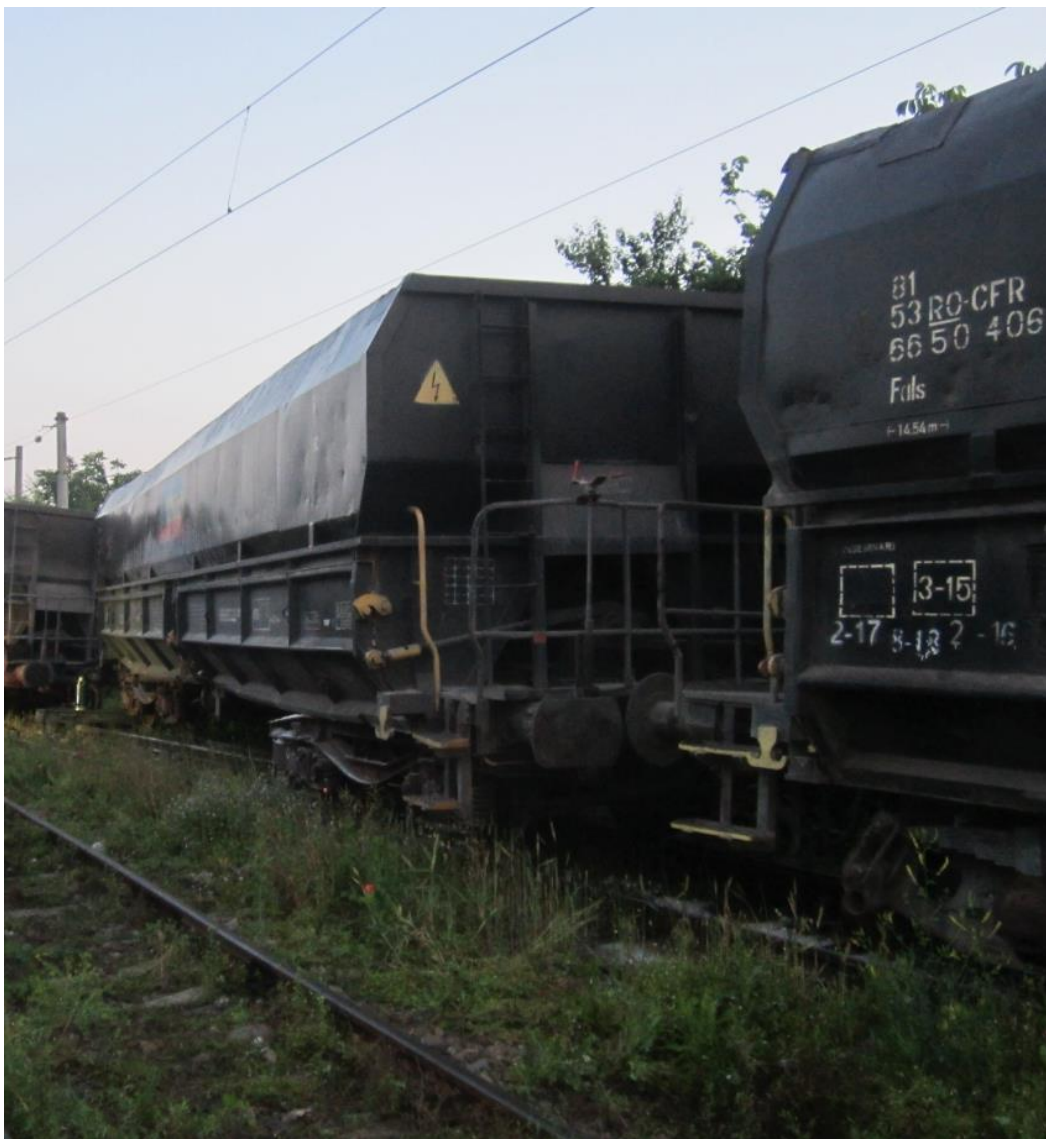
Trenul a circulat cu prima osie în stare deraiată a vagonului nr.815366523125 până la vârful acelor schimbătorului de cale nr.30 schimbător, care în parcursul comandat pentru acest tren fusese manipulat, manevrat și înzăvorât în poziție „pe directă”, atacat pe la vârf. Roata din partea stângă a osiei deraiate a lovit vârful acului curb al schimbătorului de cale nr.30 (în poziția „pe directă acul curb este dezlipit de contraacul drept), determinând încadrarea primului boghiu al vagonului nr.815366523125 (al 8-lea de la siguranță) pe direcția „abatere” a schimbătorul de cale

nr.30. În deraiere a fost antrenat și vagonul nr.815366538305 (al 7-lea de la siguranță) de al doilea boghiu în sensul de mers.

Trenul s-a oprit ca urmare a ruperii conductei generale de aer cu cele două vagoane deraiate pe schimbătorul de cale.

Repunerea pe linie a celor două vagoane deraiate a fost efectuată cu ajutorul trenului de intervenție specializat dotat cu instalații de vinciuri hidraulice, acțiunea fiind finalizată la data de 08.06.2019, la ora 09:20.
