Nr.1110/ 414 /2019

NOTĂ

privind accidentul feroviar produs la data de 29.06.2019, în halta de mișcare Mehadia, pe linia 2 abătută

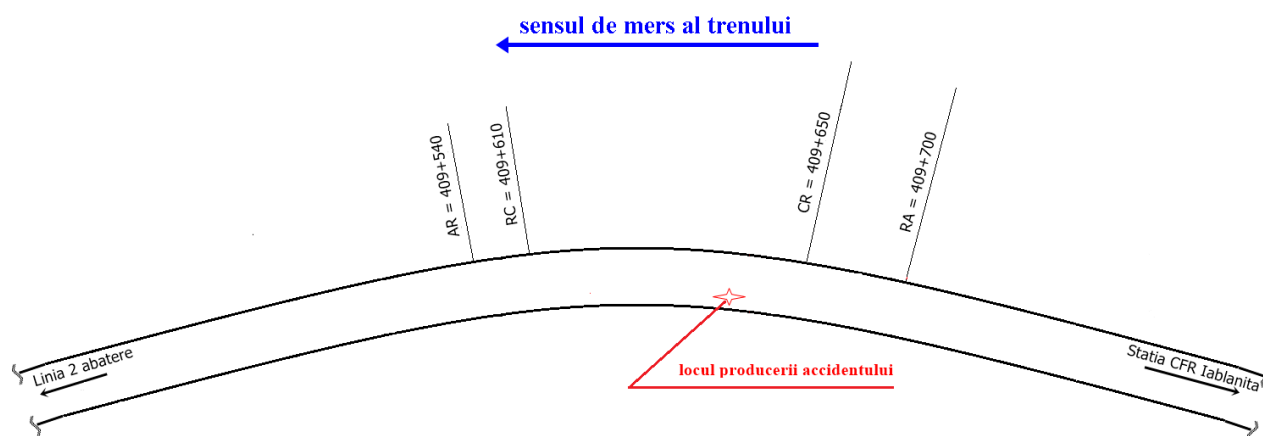
Accidentul feroviar s-a produs în halta de mișcare Mehadia, pe linia 2 abătută, la km 409+635 pe o curbă cu deviație stânga (în sensul de mers al trenului), cu raza circulară $R=360$ m, supraînălțarea $h=0$ mm și supralărgirea $s=0$ mm. Această curbă se racordează cu aliniamentele adiacente prin intermediul a două curbe de racordare $L_{r1}=70$ m și $L_{r2}=50$ m.

Punctul în care s-a produs deraierea se află în cuprinsul curbei circulare.

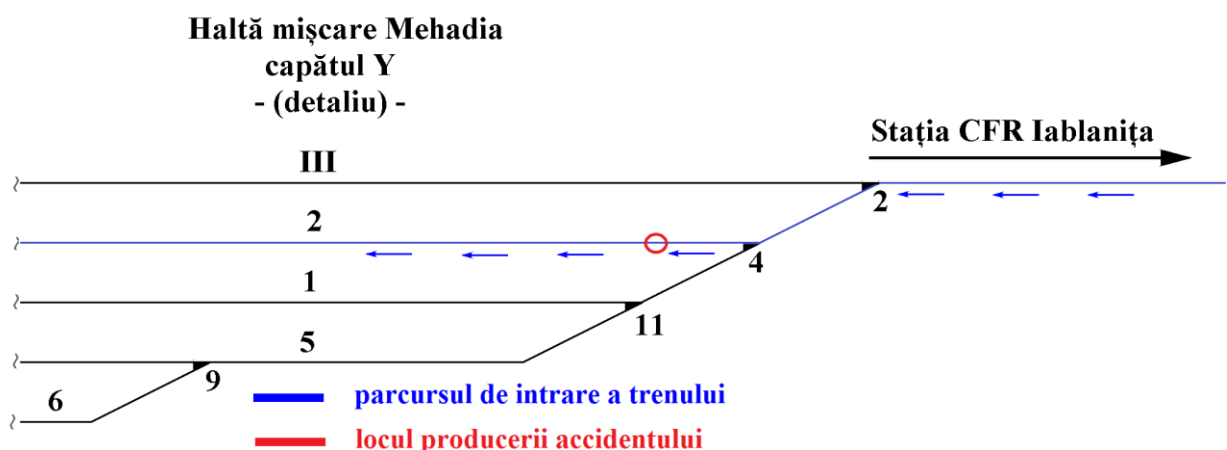
Declivitatea în profilul longitudinal al căii este de 2‰, pantă în sensul de mers al trenului.

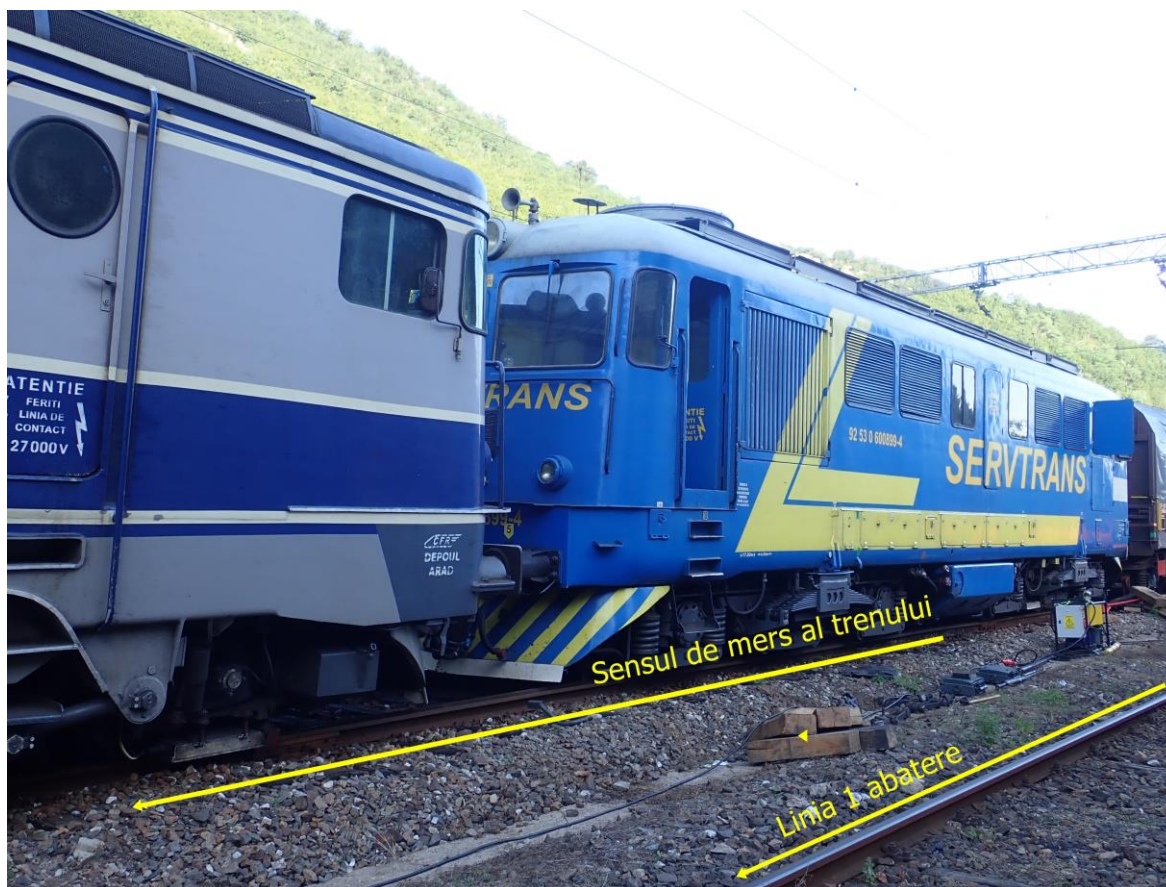
La trecerea prin halta de mișcare Mehadia, în jurul orei 22:15, pe linia 2 abătută, la km 409+635, s-a produs deraierea locomotivei de remorcare EA 080-4 de ambele boghiuri, a locomotivei inactive de la roată DA 899-4 de primul boghiu în sensul de mers și de prima osie de la al doilea boghiu și a vagonului nr.33874771932-0 (primul după locomotive) de roata 1 (partea stângă în sensul de mers) a primei osii de la primul boghiu între firele caii.

Trenul a circulat în stare deraiată o distanță de aproximativ 36 m, oprindu-se la o distanță de 0,2 m de șine.
