Nr.1110/ 417 /2019

NOTĂ

privind accidentul feroviar produs la data de 30.06.2019, pe secția de circulație Palas – Năvodari, între stațiile Palas și Constanța Mărfuri, km 1+175

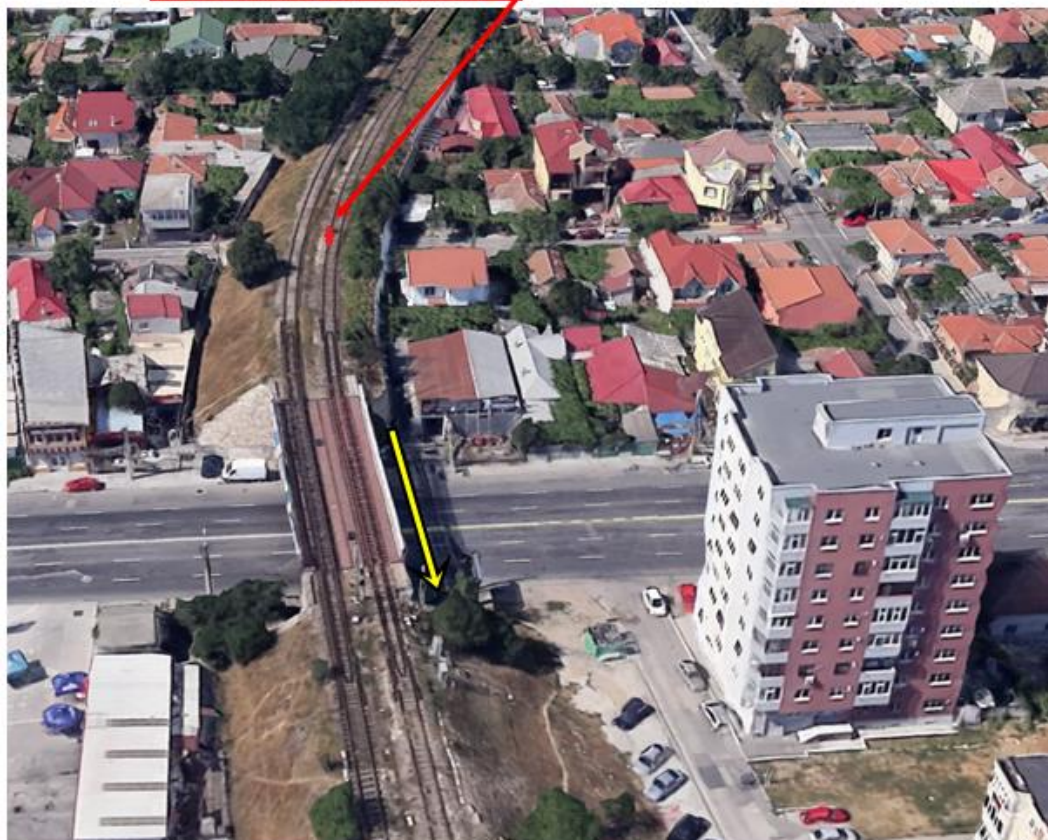
locul producerii deraierii

La data de **30.06.2019**, ora 23:40, pe raza de activitate a **Sucursalei Regionala CF Constanța**, secția de circulație neinteroperabilă Palas – Năvodari, gestionar de infrastructură feroviară fiind SC Grup Feroviar Român SA, între stațiile Palas și Constanța Mărfuri, linie dublă neelectrificată, km.1+175, în circulația trenului de marfă nr.89573 (aparținând operatorului de transport feroviar SC Grup Feroviar Român SA), s-a produs deraierea de primul boghiu, în sensul de mers, a locomotivei de remorcare DA 1513.

→ sensul de mers al trenului

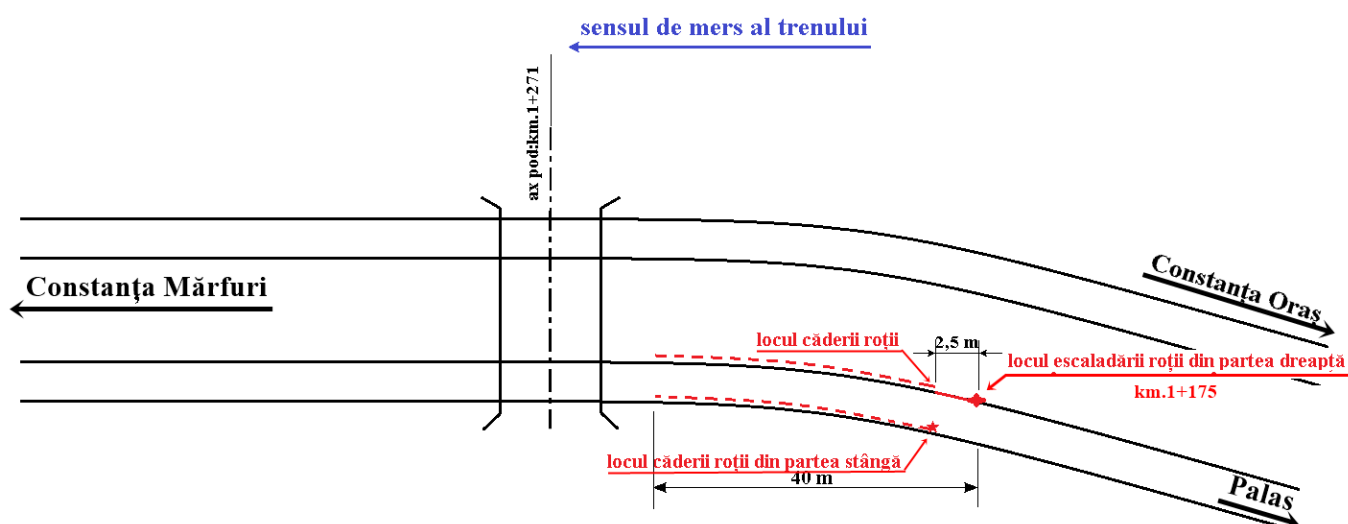
Accidentul feroviar s-a produs între stațiile Palas și Constanța, la km.1+175, pe zona de traseu în curbă cu deviația stânga, raportat la sensul de mers al trenului, curbă care are raza $R=170$ m, supraînălțarea $h=55$ mm, supralărgirea $s=20$ mm.

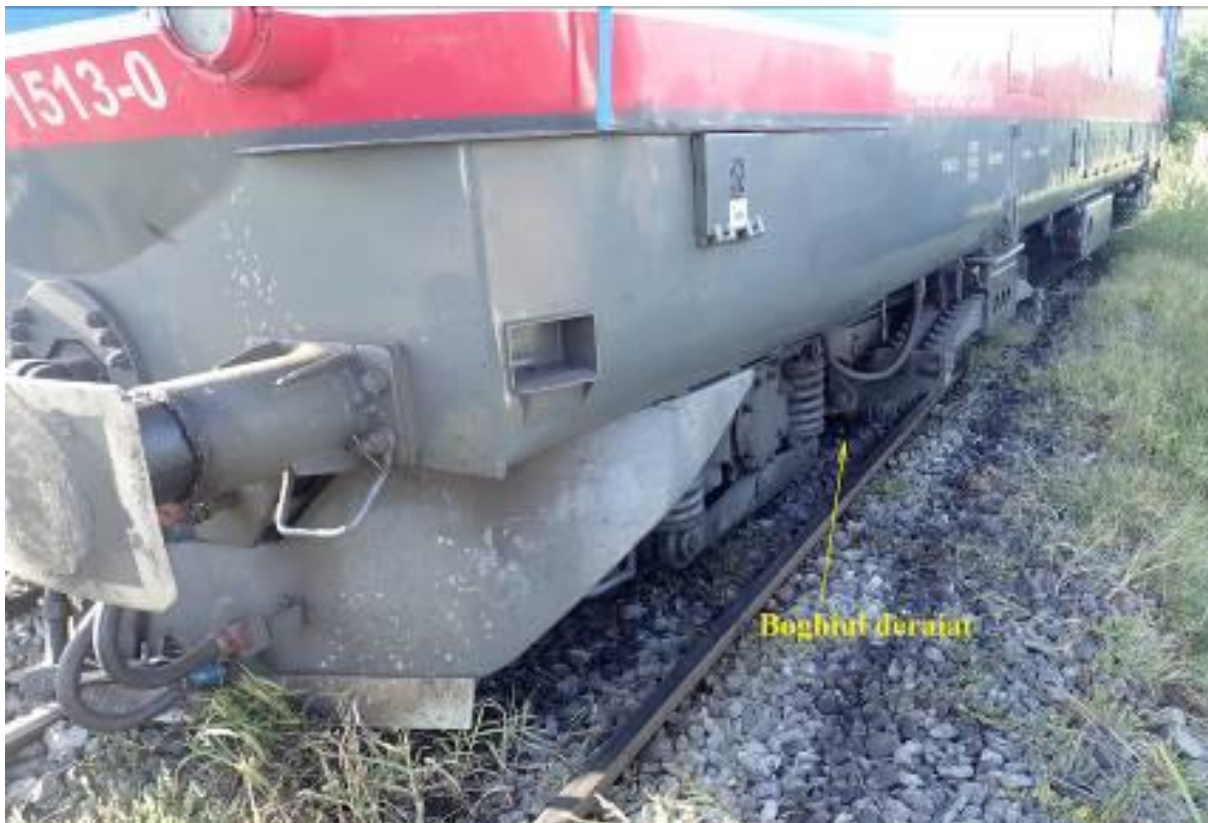
În timpul circulației trenului pe o zonă de traseu în curbă cu deviație stânga, la km.1+175 s-a produs escaladarea flancului activ al șinei din partea dreaptă (firul exterior al șinei) de către roata primei osii, în sensul de mers, a locomotivei de remorcare DA 1513, rularea acesteia pe suprafața superioară a ciupercii șinei pe o distanță de 2,5 m și căderea acesteia în exteriorul căii.

Trenul a circulat cu locomotiva deraiată de osiile primul boghiu o distanță de aproximativ 40 m, după care s-a oprit ca urmare a măsurilor luate de mecanicul de locomotivă.
