Nr. 1110 / 486 / 2019

NOTĂ

privind accidentul feroviar produs la data de **07.08.2019**
în stația CFR Buda în circulația trenului de călători IR nr.1636

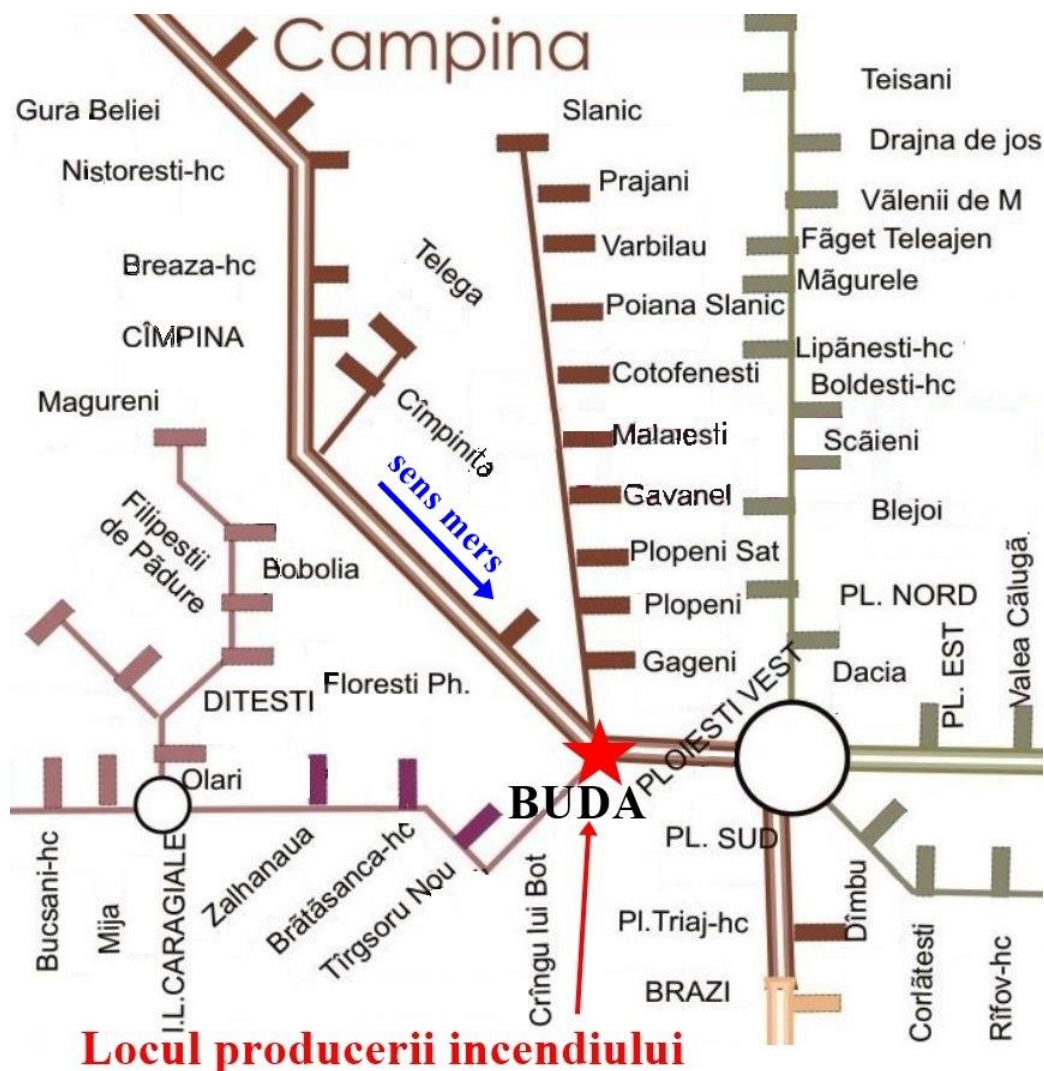
La data de **07.05.2019**, ora **16:10**, pe raza de activitate a **Sucursalei Regionale CF București**, secția de circulație Ploiești Vest-Câmpina, la intrarea în **stația CFR Buda**, s-a produs un incendiu în compartimentul compresoarelor la locomotiva EA 008, care remorca trenul de călători IR nr.1636 (aparținând operatorului de transport feroviar SNTFC „CFR Călători” SA).

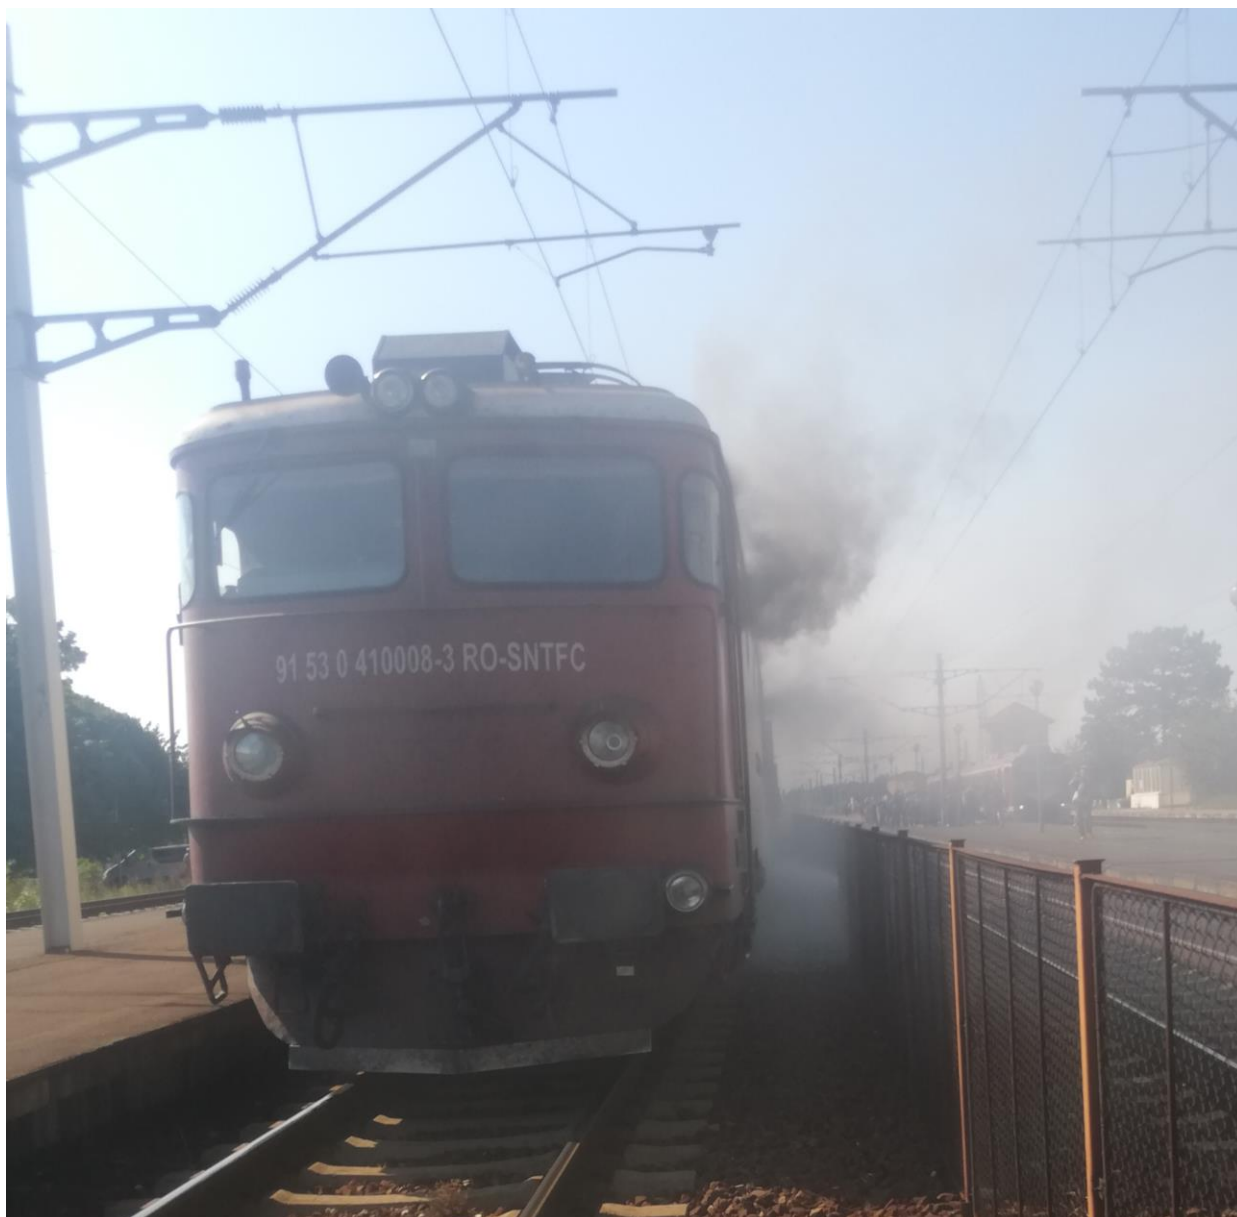
Pentru stingerea incendiului care se localizase în zona compresorului nr.1, pompierii militari au intervenit cu mijloace specifice.

Ca urmare a producerii acestui accident feroviar a fost afectată locomotiva EA 008.
