Nr.1110/ 493 /2019

## NOTĂ

**privind accidentul feroviar produs la data de 14.09.2019,  
în stația halta de mișcare Bod, pe schimbătorul de cale nr.14,  
prin deraierea de prima osie a locomotivei EA 1093**

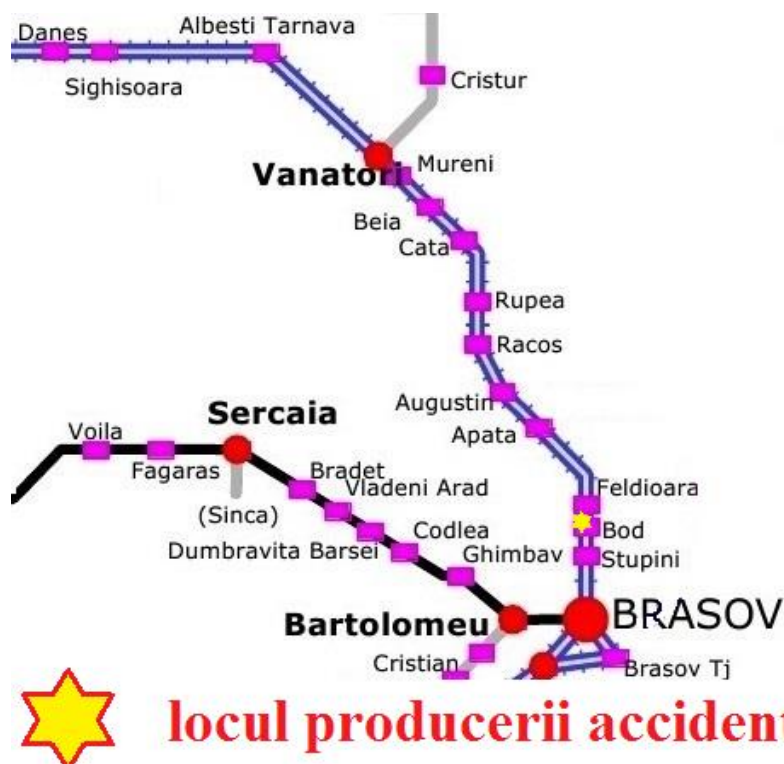
La data de **14.08.2019**, ora 06:20, pe raza de activitate a **Sucursalei Regionale CF Brașov**, în halta de mișcare **Bod**, în circulația trenului de marfă nr.90920 (aparținând operatorului de transport feroviar RAIL SC FORCE SRL Brașov), remorcat cu locomotiva EA 1093, în cuprinsul schimbătorului de cale nr.14, pe parcursul de primire cu acces la linia 4 abătută, din firul II al liniei curente Feldioara-Bod, s-a produs deraierea de prima osie a locomotivei EA-1093, în raport cu sensul de mers.

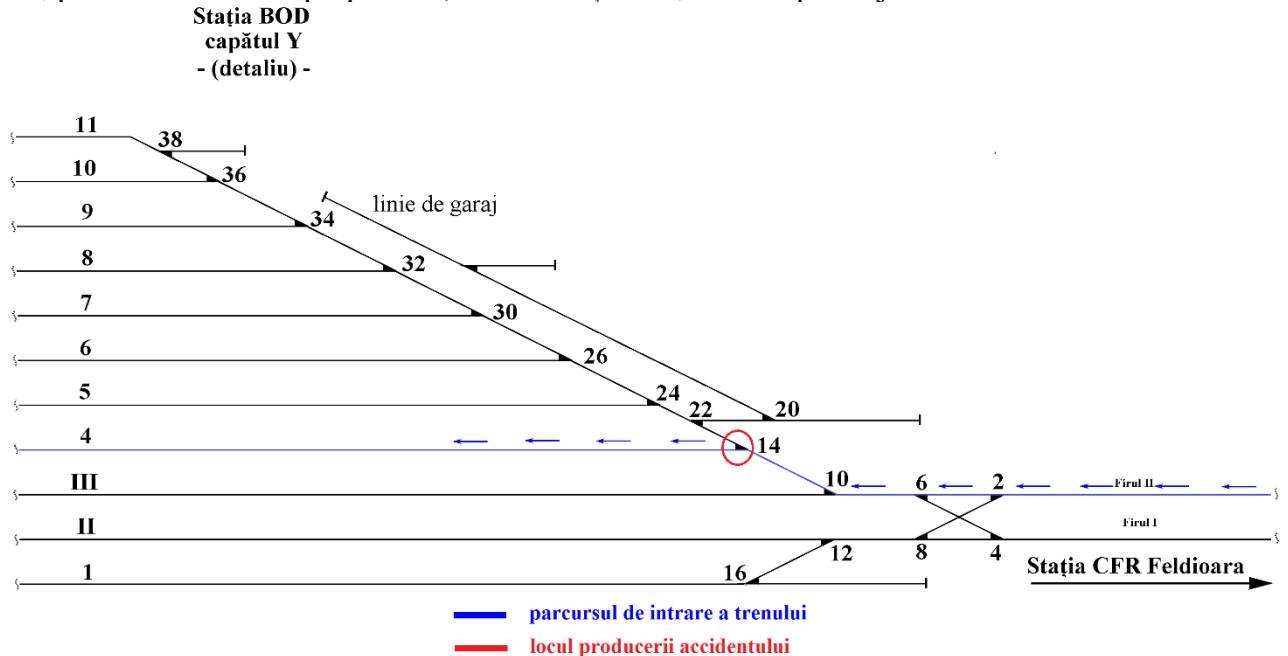
Accidentul s-a produs în halta de mișcare Bod, în capătul Y al stației, în cuprinsul schimbătorului de cale nr.14, pe zona macazului propriu-zis, la o distanță de 4,40 m de prima joantă.

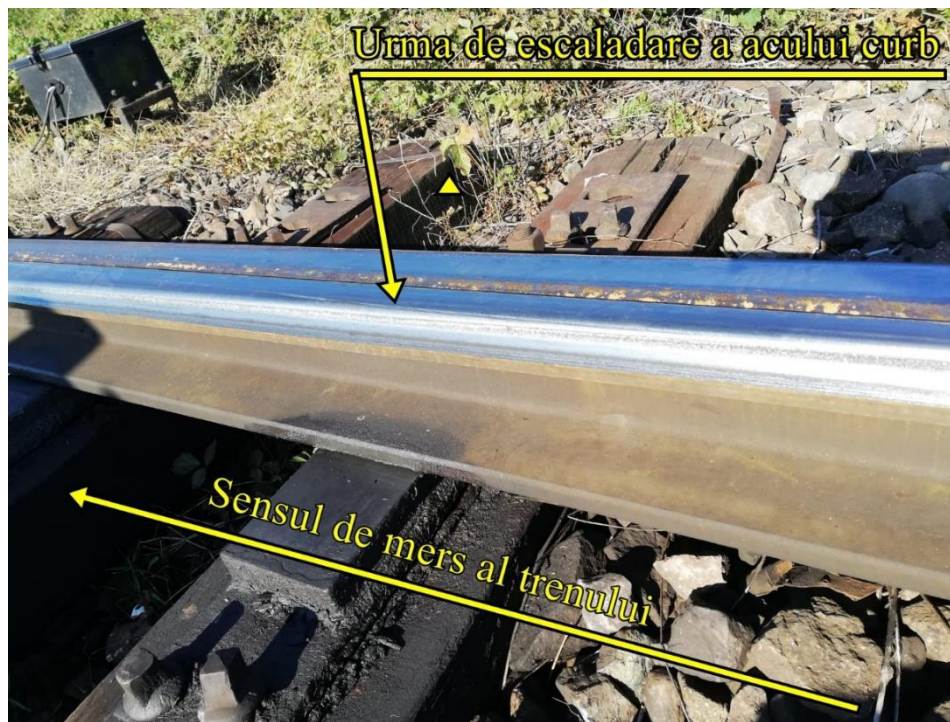
În jurul orei 06:20, la primirea trenului de marfă nr.90920, în halta de mișcare Bod pe linia 4 abătută, la trecerea peste schimbătorului de cale nr.14, pe zona macazului propriu-zis, la aproximativ 4,50 m după joanta de vârf a schimbătorului (în raport cu sensul de mers), s-a produs escaladarea flancului activ al acului curb de către roata din partea dreaptă a primei osii de la locomotiva EA 1093 (în sens de mers) și căderea acesteia între acul curb și contraacul drept ale schimbătorului de cale. Concomitent cu căderea roții din partea dreaptă s-a produs și căderea roții corespundente din partea stângă între contraacul curb și acul drept ale schimbătorului de cale nr.14.

Locomotiva EA 1093 a circulat cu prima osie deraiată, în sensul de mers, o distanță de aproximativ 18,39 m.

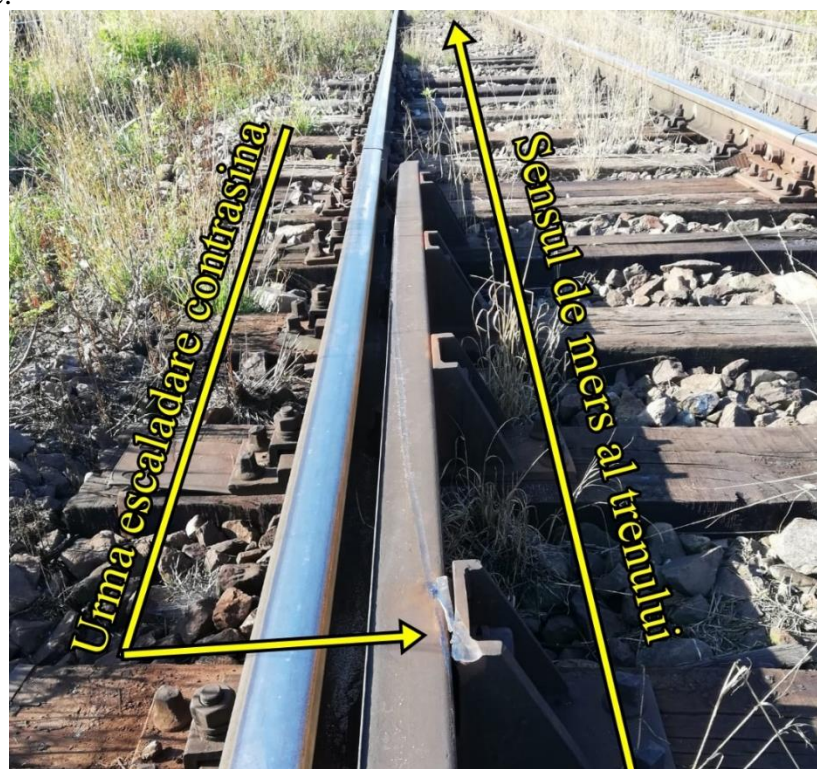
Roata, deraiată, din partea stângă a lovit cu buza bandajului capătul de contrașină aflat pe abaterea schimbătorului de cale nr.14 și 9 elemente de prindere ale acestei contrașine. În dreptul punctului în care inima schimbătorului de cale are o lățime de 70 mm, roata din partea stângă a escaladat contrașina revenind la poziția normală de rulare.

Concomitent, roata din partea dreaptă a escaladat șina cot a inimii de încrucișare, a rulat cu buza bandajului o distanță de aproximativ 1,37m pe inima de încrucișare a schimbătorului de cale nr.14 și a revenit în poziția normală de rulare.
