Nr. 1110 / 495 / 2019

## NOTĂ

privind accidentul feroviar produs la data de 14.08.2019  
între stațiile CFR Palas și Constanța Port B în circulația trenului de marfă nr.50792

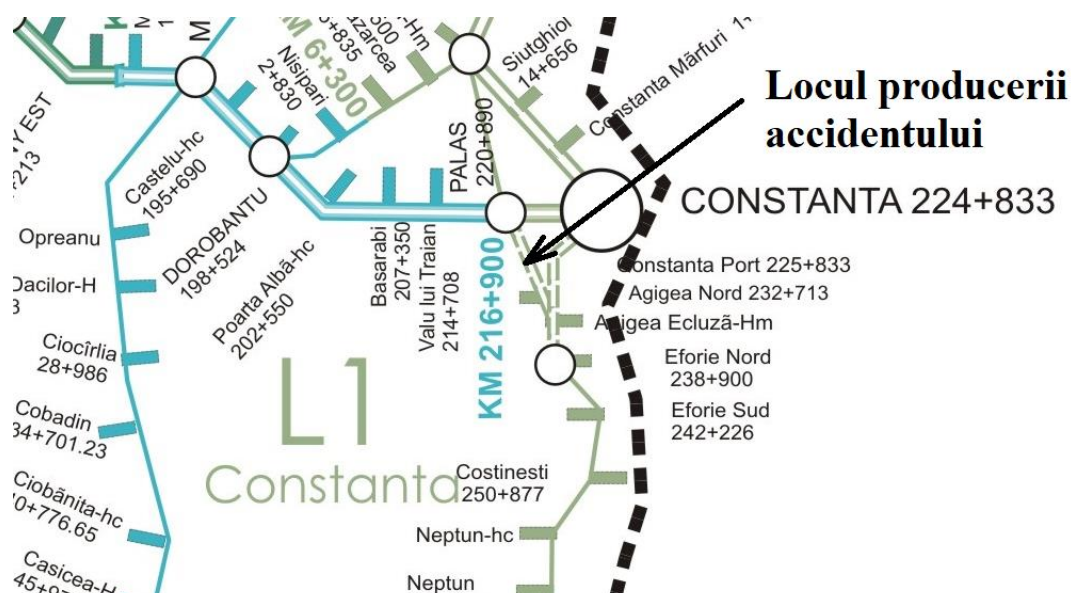
La data de **14.08.2019**, ora **19:48**, pe raza de activitate a **Sucursalei Regionale CF Constanța**, secția de circulație Constanța Port B – Palas (linie dublă, electrificată), pe firul I de circulație, la **km 2+000**, s-a produs un incendiu la locomotiva **EA 047**, care remorca trenul de marfă **nr.50792** (aparținând operatorului de transport feroviar SC EXPRESS FORWARDING SRL).

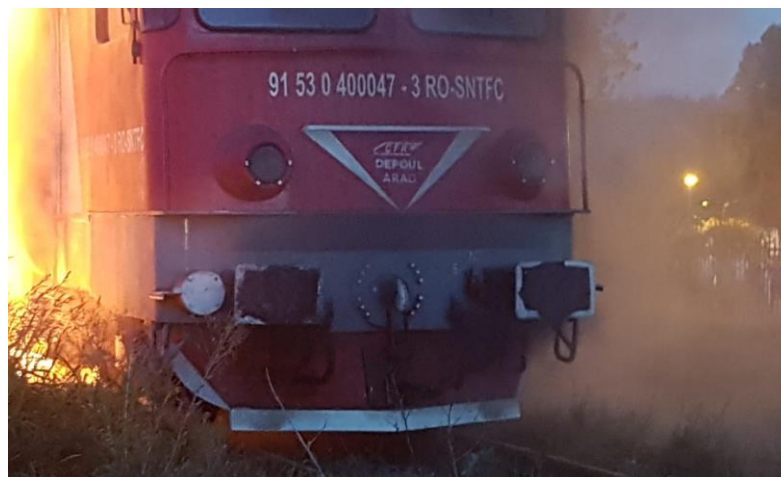
Conform evaluării efectuate de pompierii din Detașamentul Port din cadrul Inspectoratului pentru Situații de Urgență Dobrogea, Locomotiva EA 047, este avariata în proporție de 80%.
