Nr.1110/ 536 /2019

## NOTĂ

privind accidentul feroviar produs la data de 27.08.2019, pe secția de circulație Palas – Năvodari, între stațiile Palas și Constanța Mărfuri, km 1+175,5

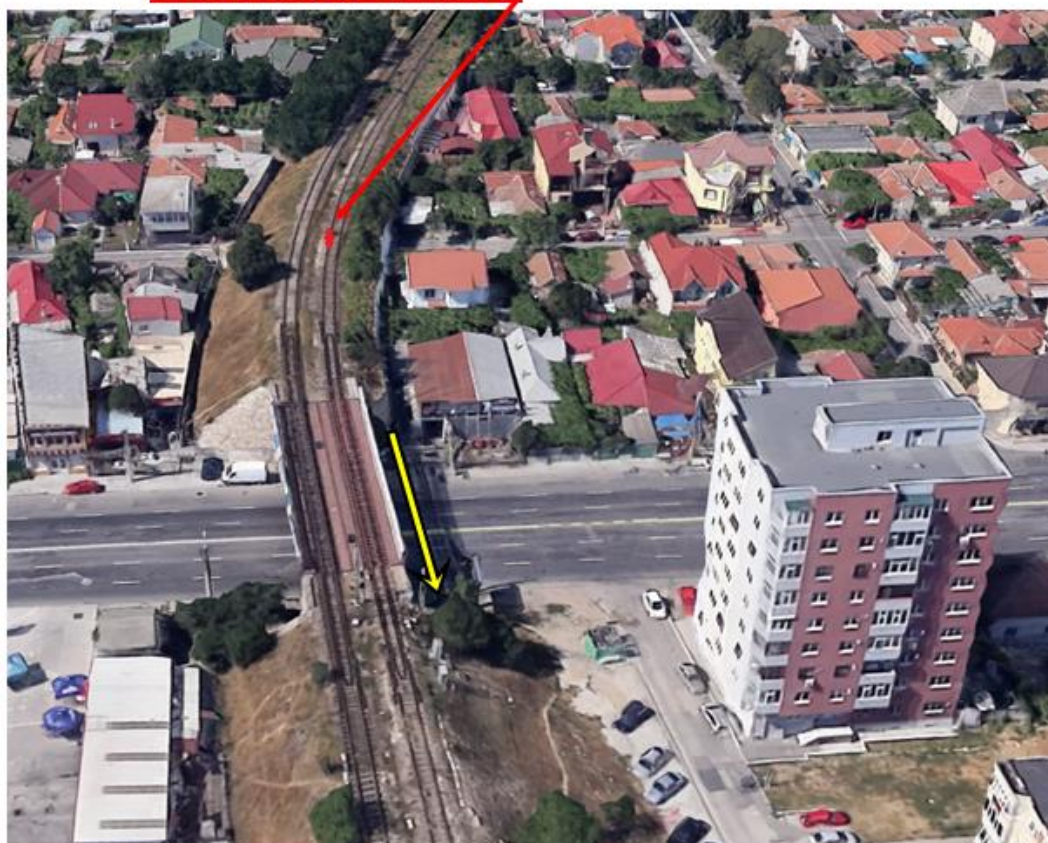
**locul producerii deraierii**

La data de 27.08.2019, ora 13:30, pe raza de activitate a **Sucursalei Regionala CF Constanța**, secția de circulație neinteroperabilă Palas – Năvodari, gestionar de infrastructură feroviară fiind SC Grup Feroviar Român SA, între stațiile Palas și Constanța Mărfuri, linie dublă neelectrificată, km.1+175,5, în circulația trenului de marfă nr.89847 aparținând operatorului de transport feroviar SC Tehnotrans Feroviar SRL, tren compus din locomotiva de remorcare DA 1647 și locomotiva DA 1657 inactivă, s-a produs deraierea de osia nr.6, prima în sensul de mers, a locomotivei DA 1647.

**→ sensul de mers al trenului**

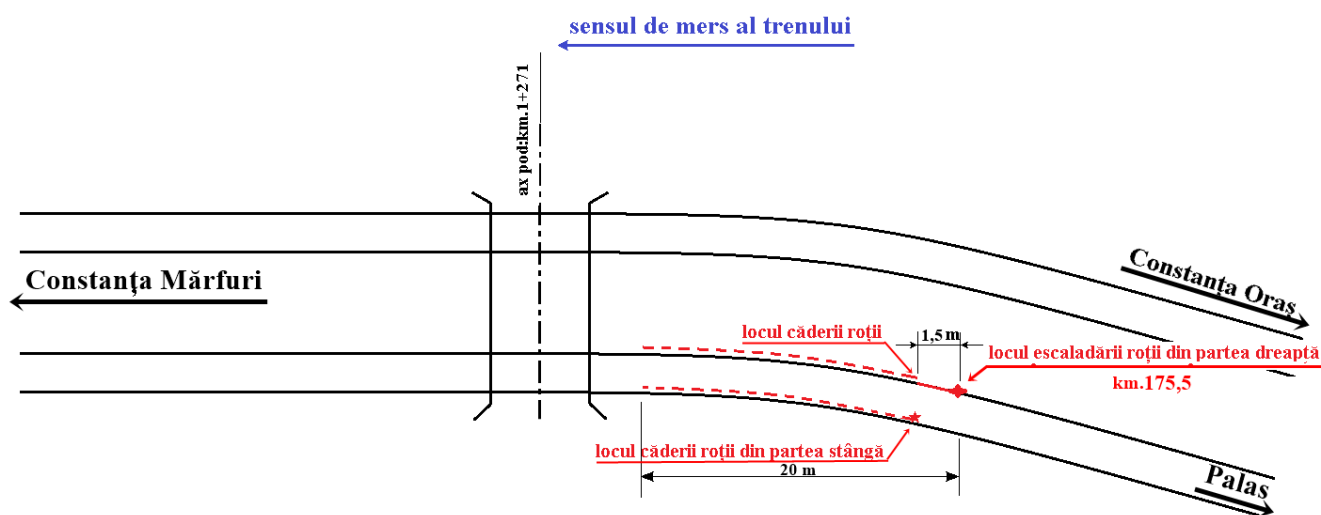
Accidentul feroviar s-a produs între stațiile Palas și Constanța, la km.1+175,5, pe zona de traseu în curbă cu deviația stânga, raportat la sensul de mers al trenului, curbă care are raza  $R=170$  m, supraînălțarea  $h=55$  mm, supralărgirea  $s=20$  mm.

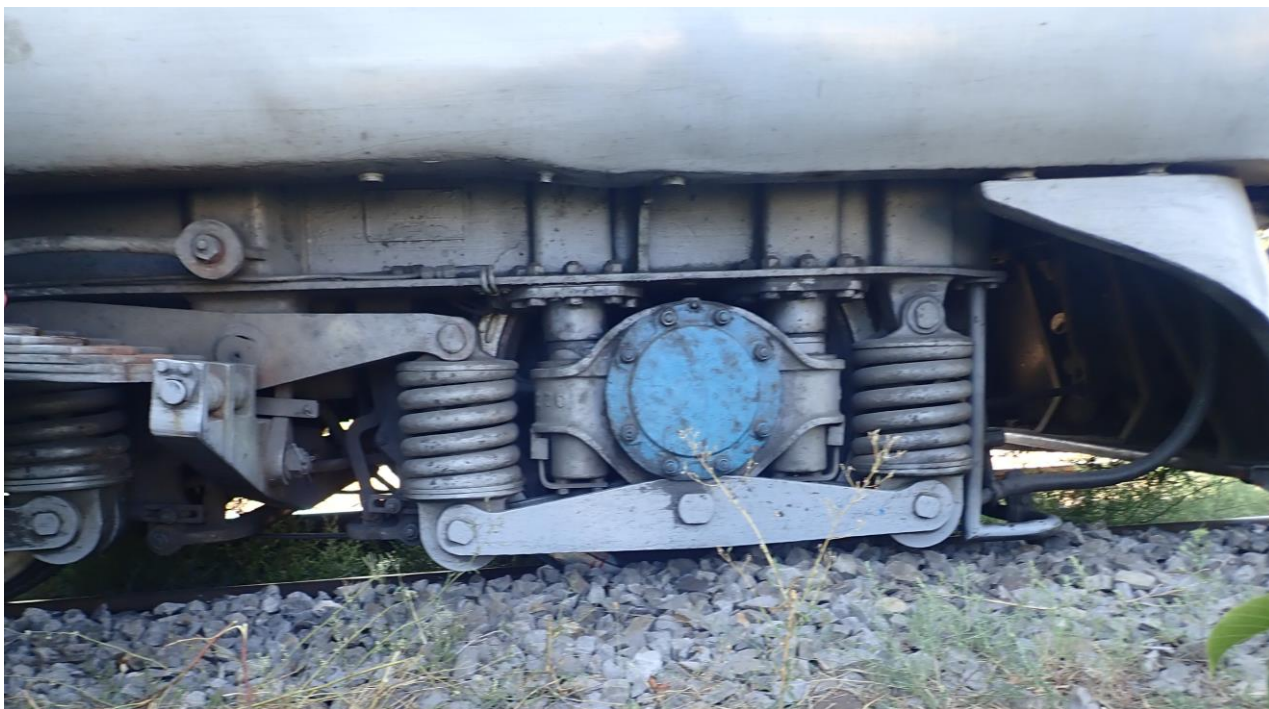
În timpul circulației trenului pe o zonă de traseu în curbă cu deviație stânga, la km.1+175 s-a produs escaladarea flancului activ al șinei din partea dreaptă (firul exterior al șinei) de către roata primei osii (osia nr.6), în sensul de mers, a locomotivei de remorcare DA 1647, rularea acesteia pe suprafața superioară a ciupercii șinei pe o distanță de 1,5 m și căderea acesteia în exteriorul căii în dreptul unei joante.

Trenul a circulat cu locomotiva deraiată de osia nr.6, prima în sensul de mers, o distanță de aproximativ 20 m, după care s-a oprit ca urmare a măsurilor luate de mecanicul de locomotivă.
