Nr.1110/ 554 /2019

NOTĂ

privind incidentul feroviar produs la data de 08.09.2019,
între haltele de mișcare Rădoiești și Atârnați,
la trecerea la nivel de la km.90+610

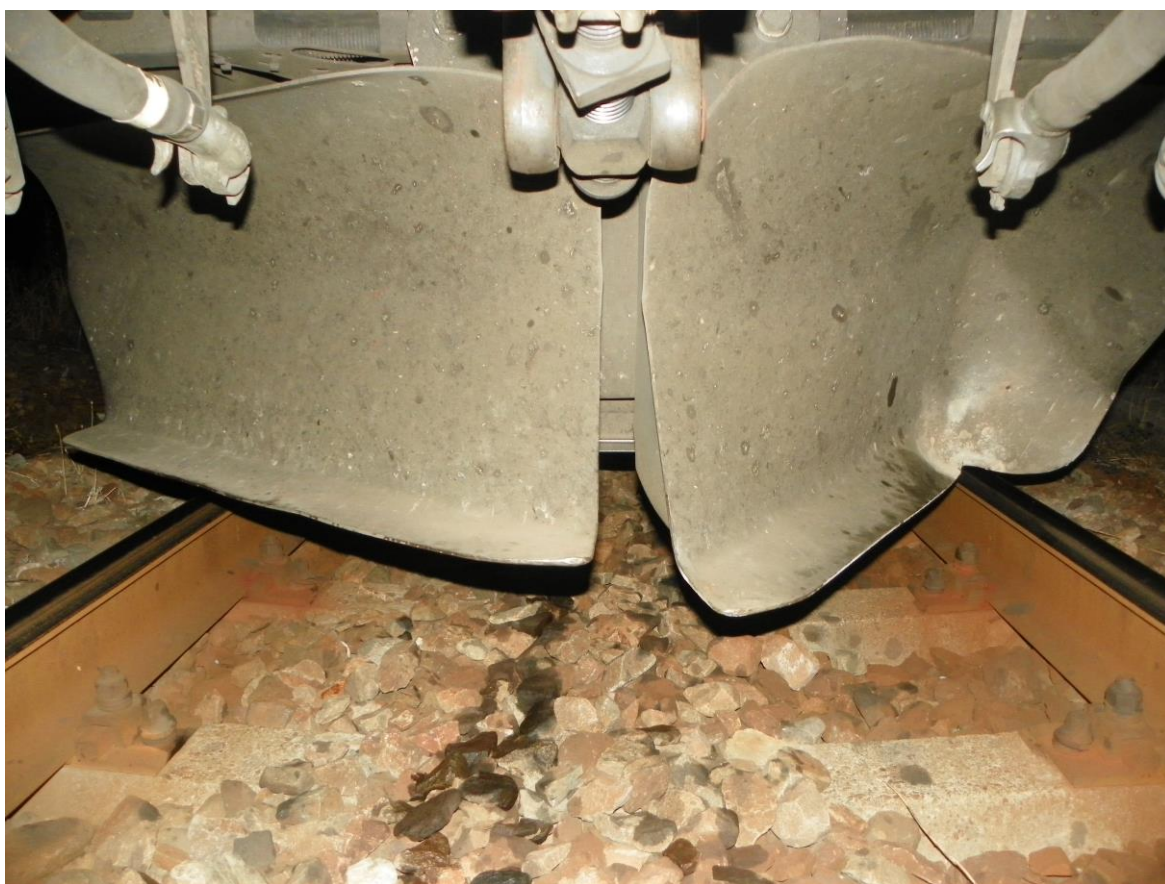
După trecerea prin halta de mișcare Rădoiești, în jurul orei 23:42, la trecerea de nivel prevăzută cu instalații automate de semnalizare rutieră cu semibariere - tip BAT, de la km.90+610, s-a produs lovirea unei dale de beton aflată în amenajarea trecerii la nivel, cu apărătorul de animale (plugul) locomotivei.

Foto.1 – plugul stâng al locomotivei lovit

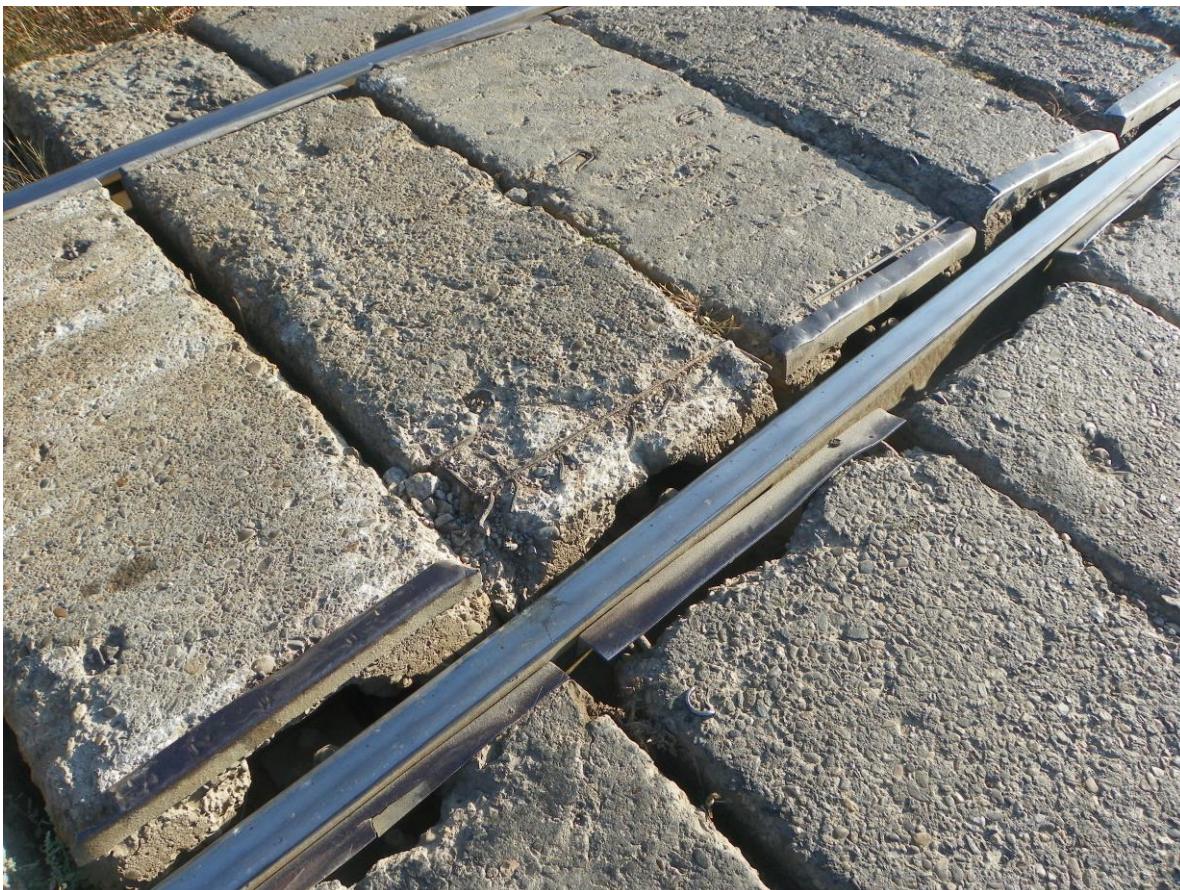
Foto.2 – starea dalelor în trecerea la nivel
