Nr.1110 / 566 / 2019

## NOTĂ

**privind accidentul feroviar produs la data de 15.09.2019,  
în halta de mișcare Bod, pe schimbătorul de cale nr.14,  
prin deraierea de prima osie a locomotivei EA 386**

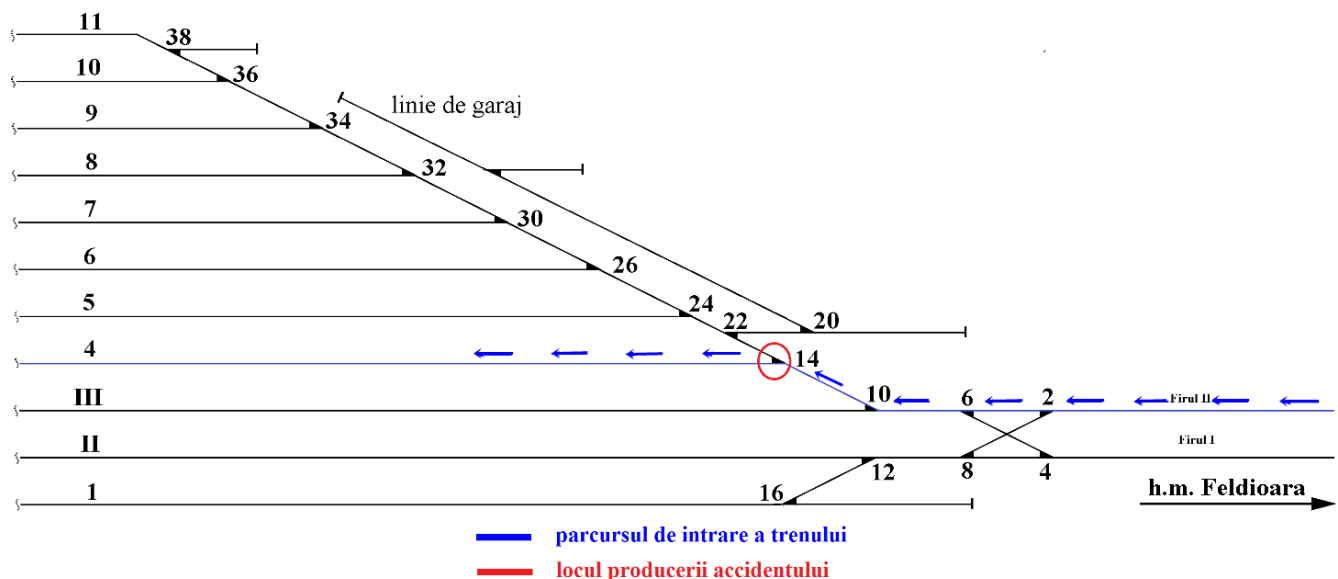
h.m. BOD  
capătul Y  
- (detaliu) -

Accidentul s-a produs în halta de mișcare Bod, în capătul Y, pe schimbătorului de cale nr.14, în cuprinsul macazului, la o distanță de 3,86 m de prima joantă.

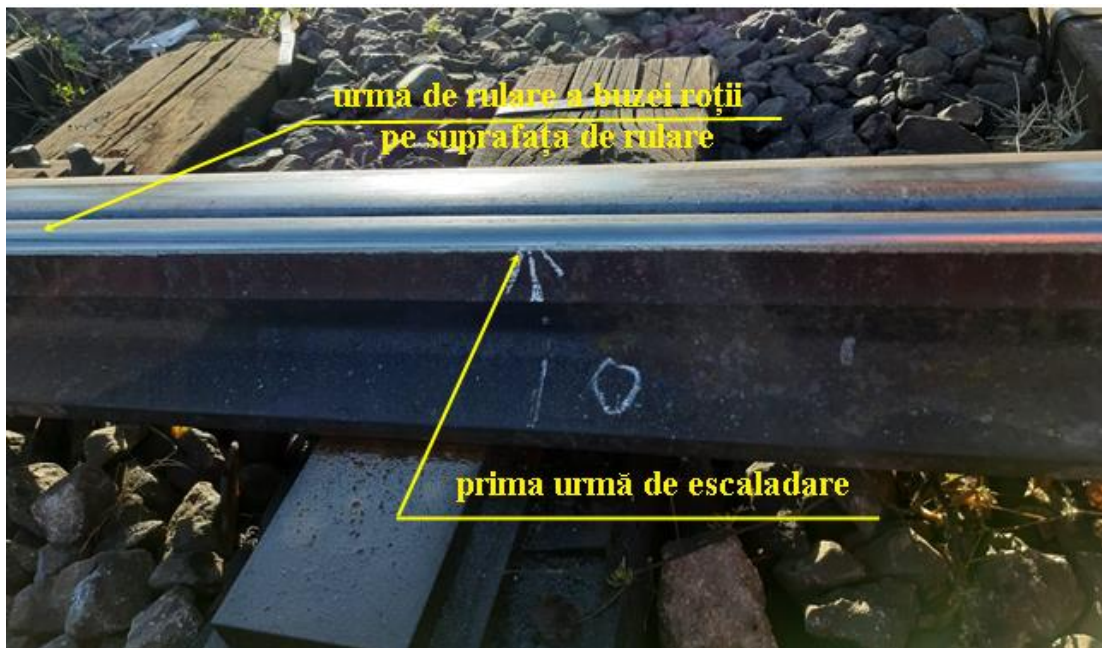
În jurul orei 13:18, la primirea trenului de marfă nr.50418, în halta de mișcare Bod pe linia 4 abătută, la trecerea peste schimbătorului de cale nr.14, pe zona macazului propriu-zis, la aproximativ 3,86 m după joanta de vârf a schimbătorului (în raport cu sensul de mers), s-a produs escaladarea flancului activ al acului curb de către roata din partea dreaptă a primei osii de la locomotiva EA 386 (în sens de mers), rularea cu buza roții pe suprafața superioară a acului curb pe o distanță de 3,47 m, urmată de căderea între acul curb și contraacul drept ale schimbătorului de cale. Concomitent cu căderea roții din partea dreaptă s-a produs și căderea roții corespondente din partea stângă între contraacul curb și acul drept ale schimbătorului de cale nr.14.

Roata deraiată din partea dreaptă a lovit șuruburile orizontale ale joantei de vârf a inimii de încrucișare, a escaladat șina cot din partea dreaptă antrenând și celelalte două roți ale boghiului care au căzut după inima de încrucișare a schimbătorului de cale nr.14, în exteriorul liniei 4, partea dreaptă în sensul de mers.

Roțile corespondente, din partea stângă, au lovit cu buza bandajului capătul de contrașină de pe linia abătută, precum și suporturile metalice consecutive de prindere ale acestei contrașine de traverse, au rulat pe acestea și au căzut între firele căii spre călcâiul schimbătorului.

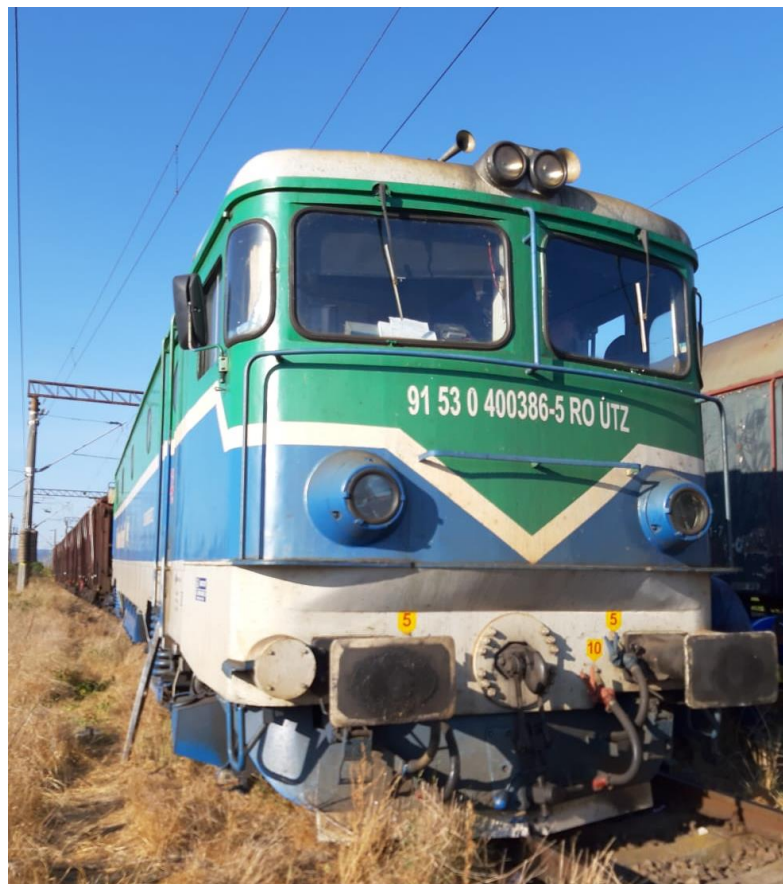
Trenul de marfă nr.50418 a circulat având deraiat primul boghiu al locomotivei EA 386, în sensul de mers al trenului, o distanță de aproximativ 72 m.

În urma producerii acestui accident suprastructura căii a fost afectată pe o distanță de aproximativ 70 m, în cuprinsul schimbătorului de cale nr.14 și linia 4 abătută.

Locomotiva a fost repusă pe linie în data 15.09.2019, la orele 19:40 cu ajutorul trenului de intervenții cu vinciuri hidraulice.
