Nr.1110 / 570 / 2019

NOTĂ

privind accidentul feroviar produs la data de 17.09.2019
între stațiile CFR București Vest - Varteju în circulația trenului de marfă nr. 93618-1

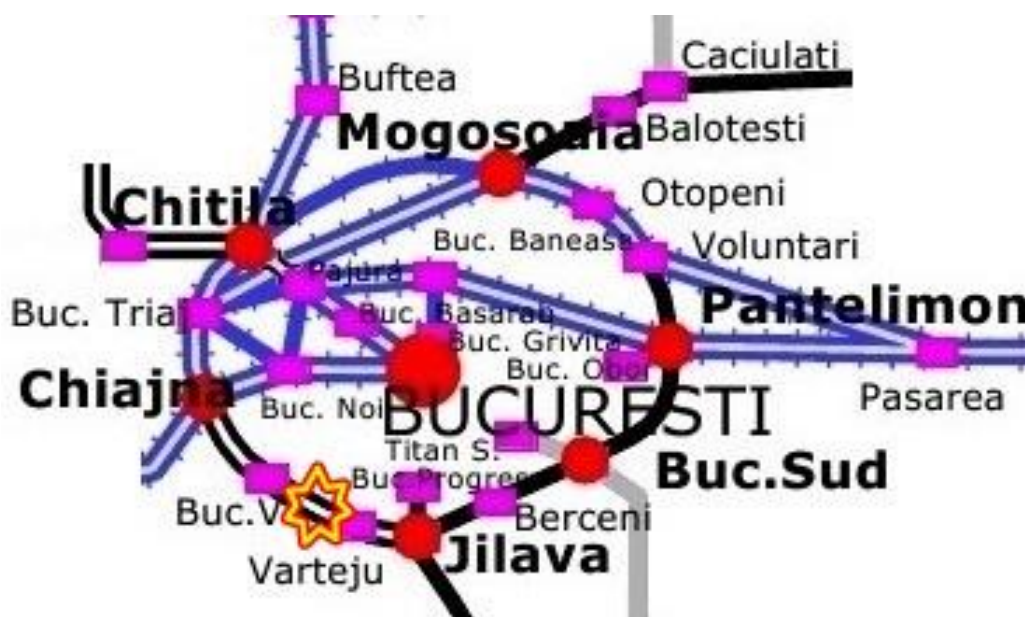
Locul producerii accidentului

La data de 17.09.2019, ora 13:00, pe raza de activitate a **Sucursalei Regionale CF București**, secția de circulație Chiajna – Jilava (linie dublă, neelectrificată), între stațiile CFR București Vest – Varteju, pe firul I de circulație, la **km 64+900**, s-a produs un incendiu la locomotiva **DA 1108**, care remorca trenul de marfă **nr.93618-1** (aparținând operatorului de transport feroviar SNTFM „CFR Marfă” SA).

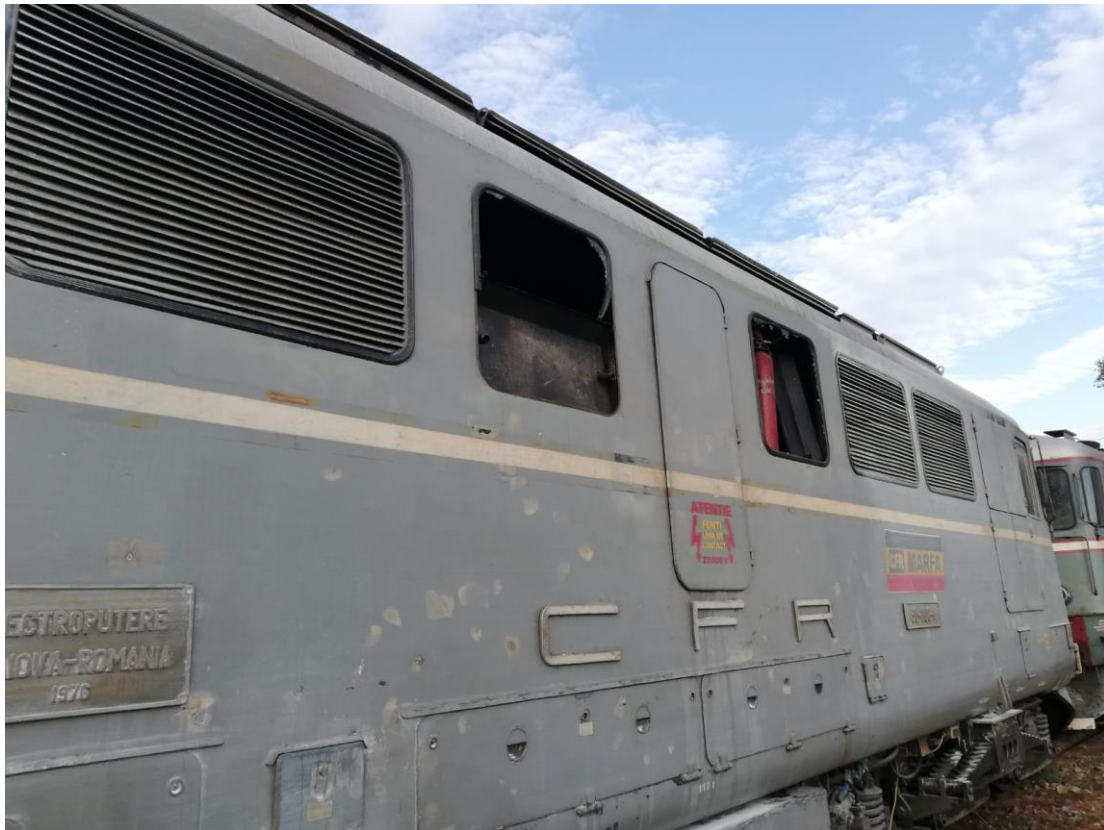
Conform evaluării efectuate de pompierii militari ai Detașamentului Buftea din cadrul Inspectoratului pentru Situații de Urgență București, la locomotiva DA1108 a fost avariata, ca urmare a arderii, cablajul de la motorul de tracțiune.
