Nr.1110/578/2019

NOTĂ

privind accidentul feroviar produs la data de 22.09.2019, pe secția de circulație Palas – Năvodari, între stațiile Palas și Constanța Mărfuri, km 1+180

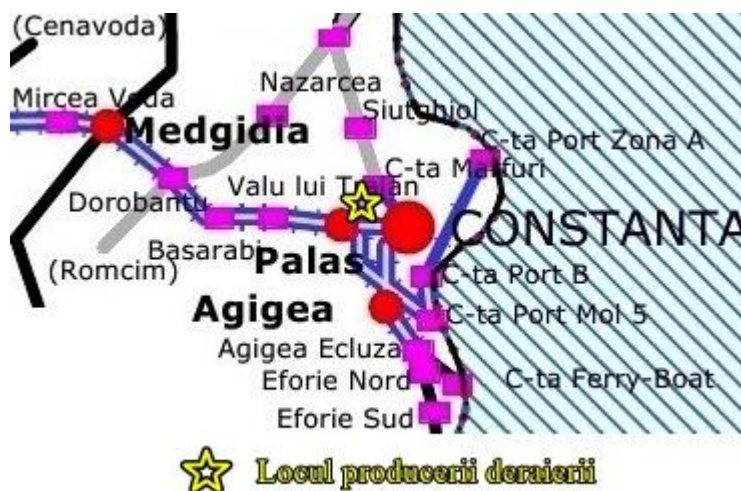
La data de **22.09.2019**, ora 01:00, pe raza de activitate a **Sucursalei Regionala CF Constanța**, secția de circulație neinteroperabilă Palas – Năvodari, gestionar de infrastructură feroviară fiind SC Grup Feroviar Român SA, între stațiile Palas și Constanța Mărfuri, linie simplă neelectrificată, km.1+180, în circulația trenului de marfă nr.89972 aparținând operatorului de transport feroviar SC Tehnotrans Feroviar SRL, tren compus din locomotiva de remorcare DA 1647, 37 vagoane cisternă, încărcate cu produse petroliere și locomotiva DA 1657 împingătoare, s-a produs deraierea de toate osiile, a vagonului nr. 33877852158, al 7-lea vagon de la semnal.

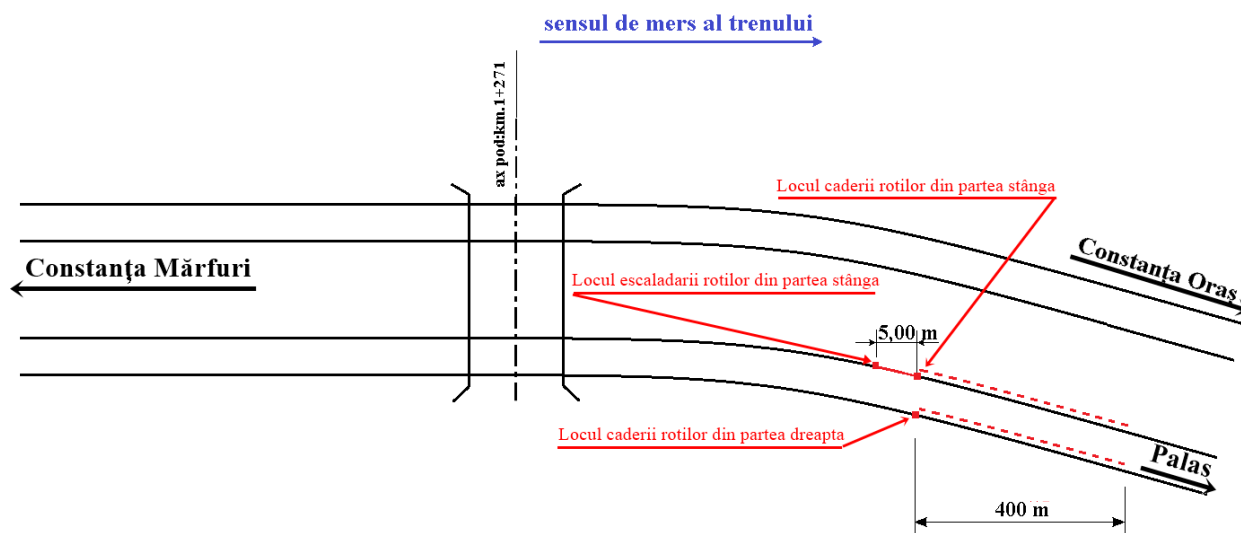
Accidentul feroviar s-a produs între stațiile Palas și Constanța, la km.1+180, pe zona de traseu în curbă cu deviație dreapta, raportat la sensul de mers al trenului, curbă care are raza $R=170$ m, supraînălțarea $h=55$ mm, supralărgirea $s=20$ mm.

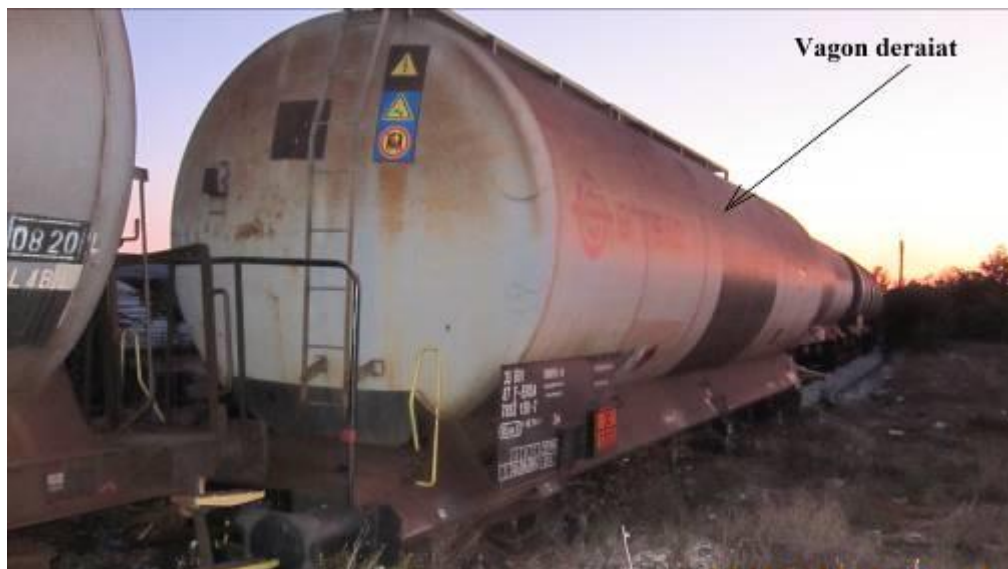
În timpul circulației trenului pe o zonă de traseu în curbă cu deviație dreapta, la km.1+180 s-a produs escaladarea flancului activ al șinei din partea stângă (firul exterior al șinei) de către roțile din stânga ale primului boghiu în sensul de mers, antrenând și roțile celui de al doilea boghiu, ale vagonului nr. 33877852158, al 7-lea vagon de la semnal, rularea acestora pe suprafața superioară a ciupercii șinei pe o distanță de 5,00 m și căderea în exteriorul căii. Concomitent cu aceasta, roțile corespondente au căzut în interiorul căii.

Trenul a circulat cu vagonul deraiat de ambele boghiuri, o distanță de aproximativ 400 m, după care s-a oprit ca urmare a măsurilor luate de mecanicul de locomotivă.
