NOTĂ

privind accidentul feroviar produs la data de 30.09.2019, pe secția de circulație Strehaia – Orșova, între stația Drobeta Turnu Severin Mărfuri și halta de mișcare Valea Albă, km 350+962

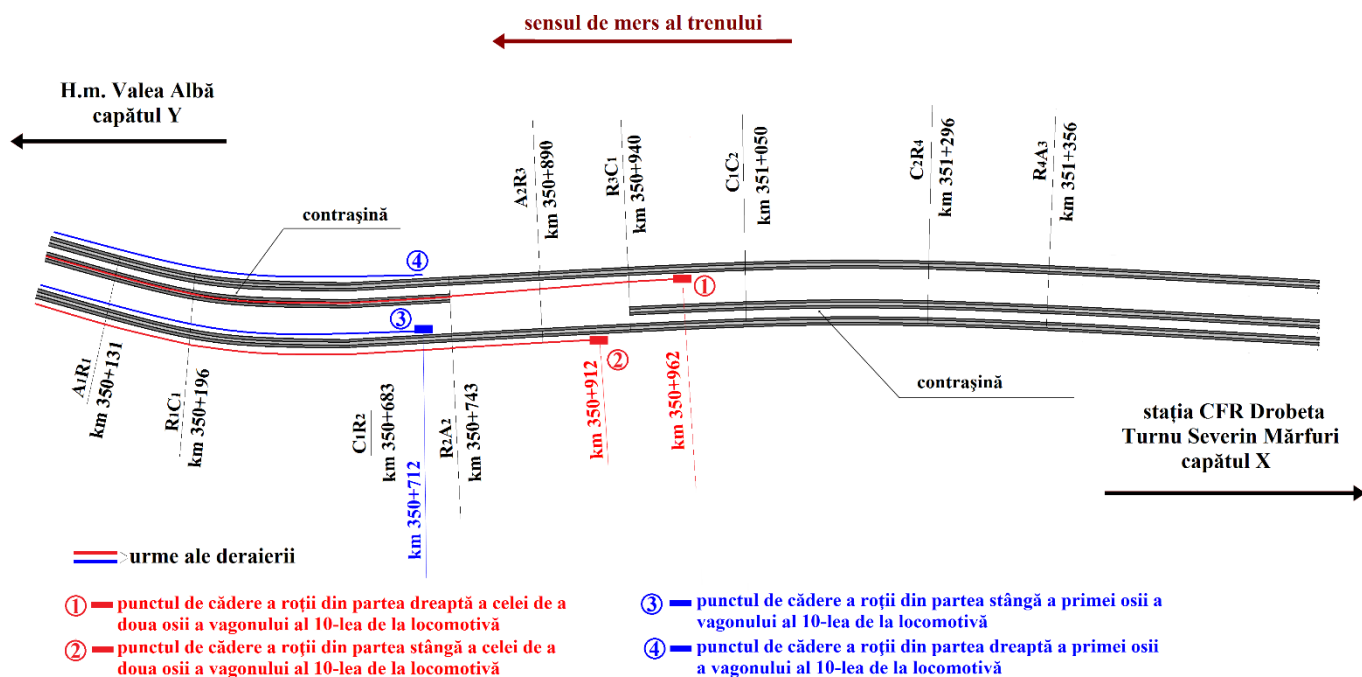
Prima urmă de deraiere s-a produs între stația Drobeta Turnu Severin Mărfuri și halta de mișcare Valea Albă, la km 350+962, pe zona de traseu în curbă cu deviație stânga, raportat la sensul de mers al trenului, curbă cu două raze $R_1=195$ m, $R_2=200$ m, fără racordare între ele, supraînălțarea $h=95$ mm și supralărgirea $s=20$ mm. Această curbă se racordează cu aliniamentele adiacente prin intermediul a două curbe de racordare $L_{r1}=50$ m și $L_{r2}=60$ m.

Profilul transversal al căii în zona producerii deraierii este tip rambleu, cu înălțimea de peste 3,50 m.

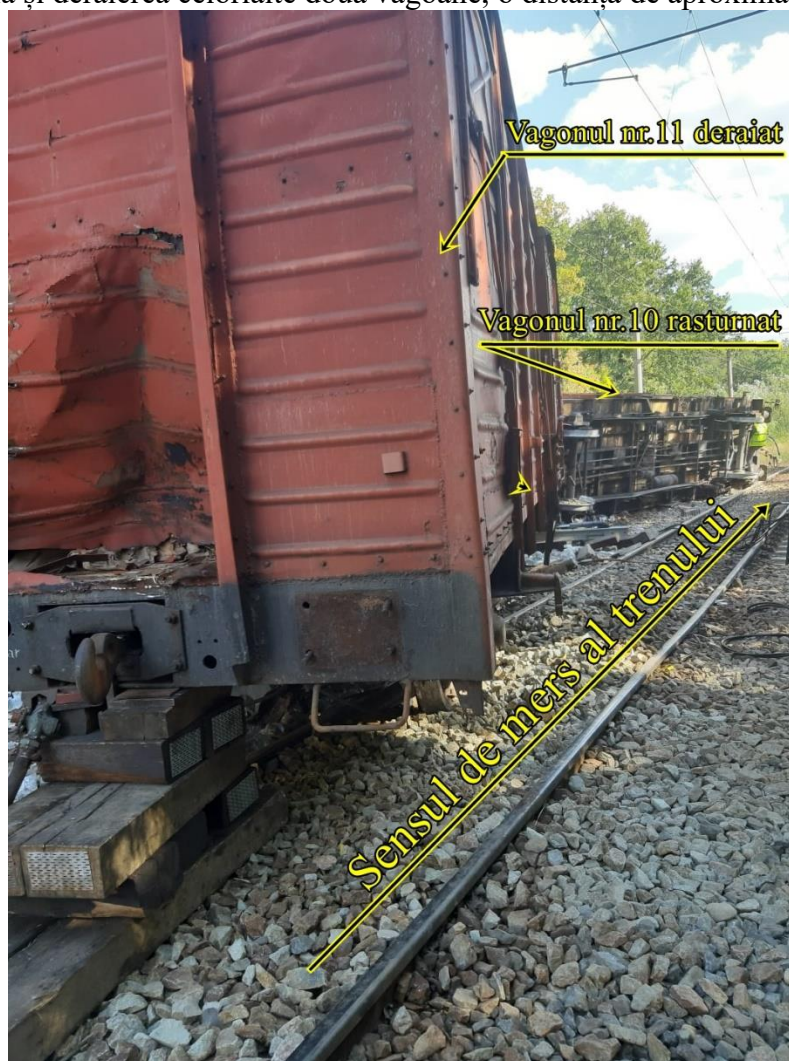
Trenul a circulat cu vagonul nr.21535038442, al 10-lea de la siguranță, deraiat de ambele osii, până la schimbătorul de cale nr.2 din halta de mișcare Valea Albă. Vagonul nr. 21535038442, al 10-lea de la siguranță, a rulat deraiat peste schimbătorii de cale nr.2 și nr.10, cu acces la linia 1, antrenând în deraiere vagoanele nr.215315024160 și nr.215315021075, al 11-lea și al 12-lea de la locomotivă.

După trecerea peste schimbătorii de cale nr.2 și nr.10 s-a produs răsturnarea vag. nr.215315038442, al 10-lea de la siguranță, pe partea stângă în sens de mers, deraierea de ambele osii ale vag. nr. 215315024160, al 11-lea de la siguranță și deraierea de prima osie la vag. nr. 215315021075, al 12-lea de la siguranță, după care trenul s-a oprit ca urmare a măsurilor luate de mecanicul de locomotivă.

Trenul de marfă nr.33321-2 a circulat având deraiat vag. nr.215315038442, al 10-lea de la siguranță, până la răsturnarea acestuia și deraierea celorlalte două vagoane, o distanță de aproximativ 1600 m.
