Nr.1110/ 615 /2019

NOTĂ
privind accidentul feroviar produs la data de 07.10.2019,
în stația CFR Sighișoara pe linia 5 abătută

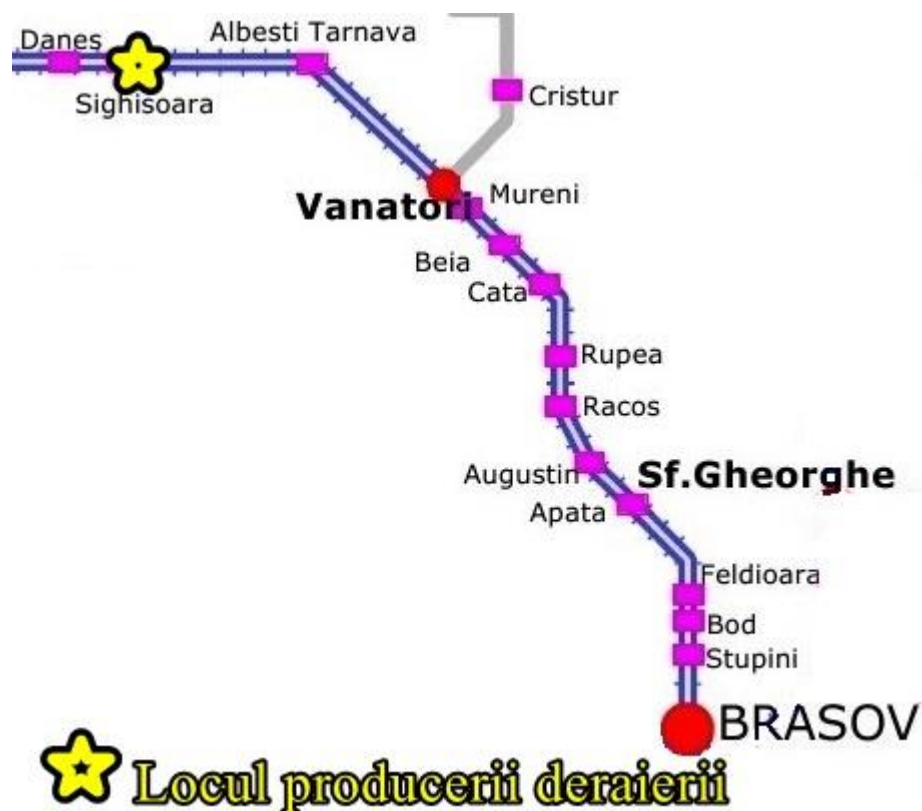
La data de **07.10.2019**, ora **06:40**, pe raza de activitate a **Sucursalei Regionale CF Brașov**, secția de circulație Brașov - Sighișoara (linie dublă electrificată), în stația CFR Sighișoara, linia 5 abătută (linie electrificată), pe curba după schimbătorul de cale nr.25, km 298+065, la gararea trenului de marfă nr.**50436** (aparținând operatorului de transport feroviar UNICOM TRANZIT S.A.), remorcat cu locomotiva EA 223, s-a produs deraierea de prima osie de la primul boghiu în sensul de mers a locomotivei EA 024 (aparținând operatorului de transport feroviar LTE RAIL ROMÂNIA S.R.L.), care era în stare inactivă în compunerea trenului (circula inactivă).

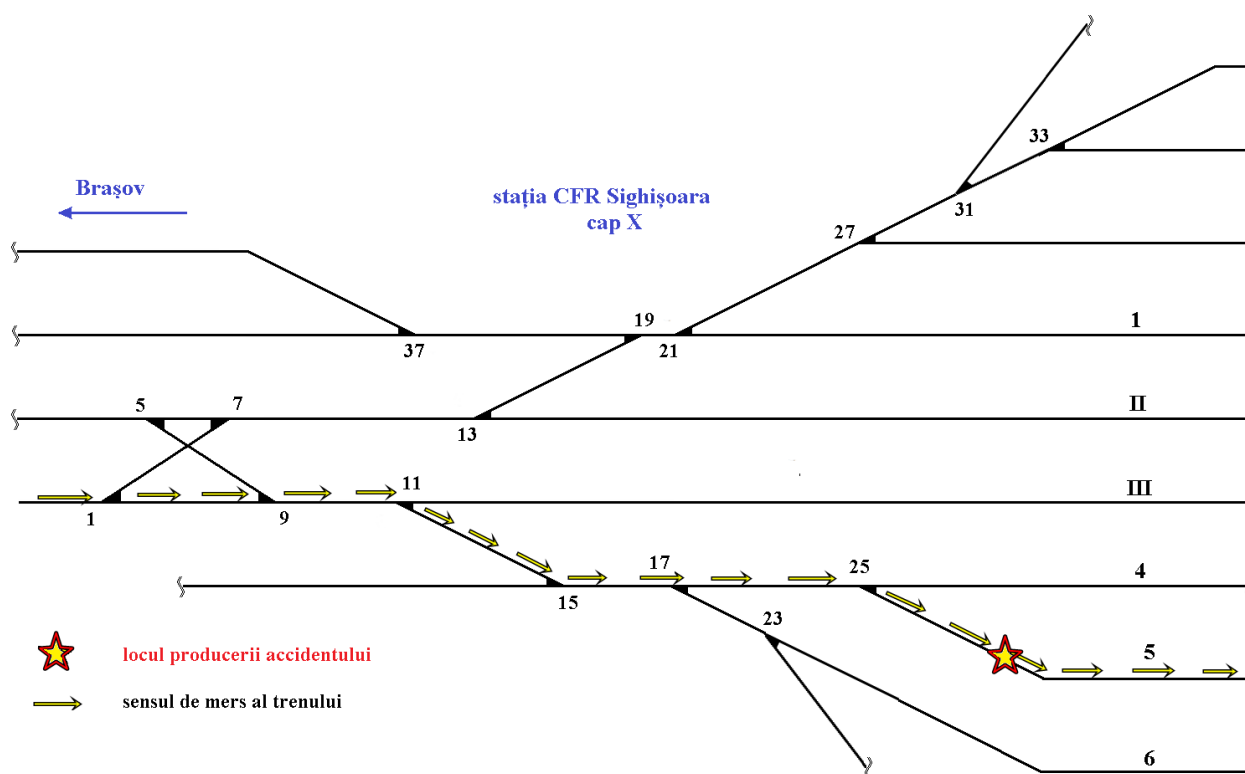
Accidentul feroviar s-a produs în stația CFR Sighișoara, pe linia 5 abătută, aproximativ la km 298+065, pe curba după aparatul de cale nr.25. Elementele geometrice ale acestei curbe sunt: raza $R=300$ m, supraînălțarea $h=0$ mm și supralărgirea $s=10$ mm. În sensul de mers al trenului această curbă este cu deviația stânga.

Suprastructura căii ferate în zona producerii accidentului este alcătuită din șine tip 49 cu lungimi cuprinse între 3,40 m și 13,17 m, cale cu joante, traverse de lemn și beton T13 intercalate pentru consolidare, prindere indirectă de tip K.

Prisma de piatră spartă este completă și colmatată, cu vegetație în cuprinsul ei.

Viteza maximă de circulație pe această linie este de 30 km/h, viteză care, din cauza stării tehnice necorespunzătoare a căii, este restricționată la 10 km/h din data de 05.03.2010. Restricția de viteză este prevăzută în B.A.R.

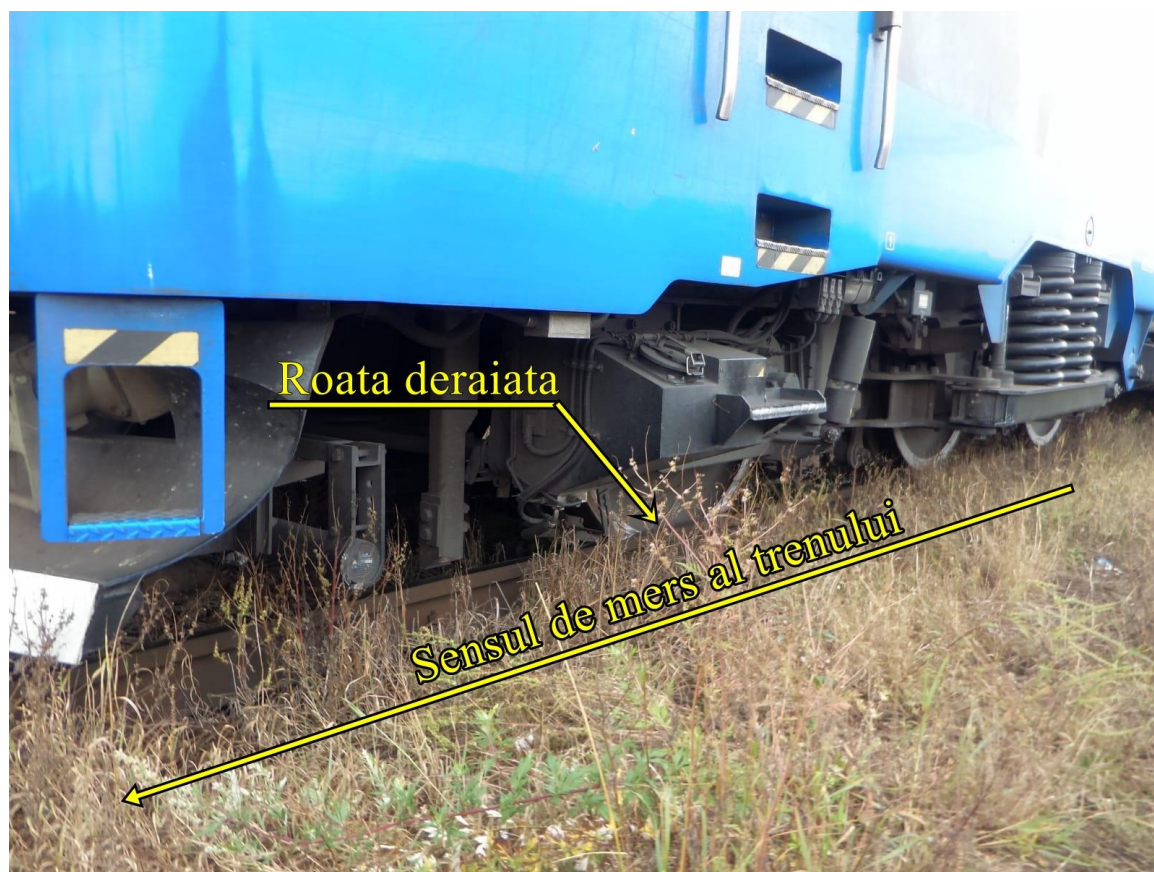
La gararea pe linia 5 abatere din stația CFR Sighișoara, pe curba de după schimbătorul de cale nr.25, în jurul orei 06:40, aproximativ la 23,50 m. de ultima joantă a schimbătorului de cale nr.25, s-a produs deraierea de prima osie de la primul boghiu în sensul de mers a locomotivei rotașe EA 024 (aparținând operatorului de transport feroviar LTE RAIL ROMÂNIA S.R.L.).

Deraierea s-a produs prin căderea între firele căii a roții din partea stângă (care rula pe șina de la firul interior al curbei) a primei osii de la primul boghiu al locomotivei EA 024. După o distanță de 2,76 m de la prima urmă de deraiere roata corespondentă a osiei (din partea dreaptă) a escaladat șina de la firul exterior al curbei.

Trenul de marfă nr.50436 a circulat cu locomotiva EA 024 având prima osie deraiată o distanță de aproximativ 130 m.
