Nr.1110 / 636 / 2019

NOTĂ

privind accidentul feroviar produs la data de 17.10.2019
între stația CFR Cluj Napoca și halta de mișcare Baciou Triaș

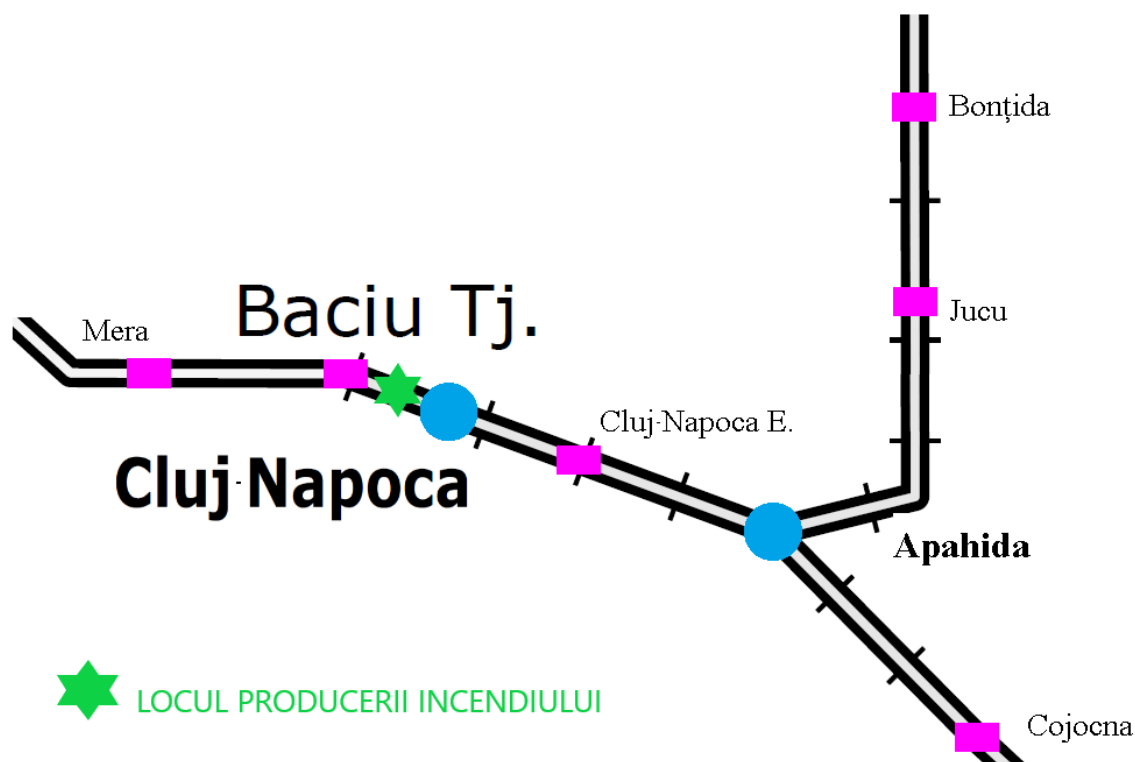
La data de 17.10.2019, ora 07:40, pe raza de activitate a **Sucursalei Regionale CF Cluj**, secția de circulație Cluj-Napoca – Oradea, între stația CFR Cluj-Napoca și halta de mișcare Baciou Triaș, km.503+070 (linie dublă, electrificată), pe firul I de circulație, s-a produs un incendiu la locomotiva DHE 561 de remorcare a trenului de călători nr.144-1 (aparținând operatorului de transport SNTFC „CFR Călători” SA).

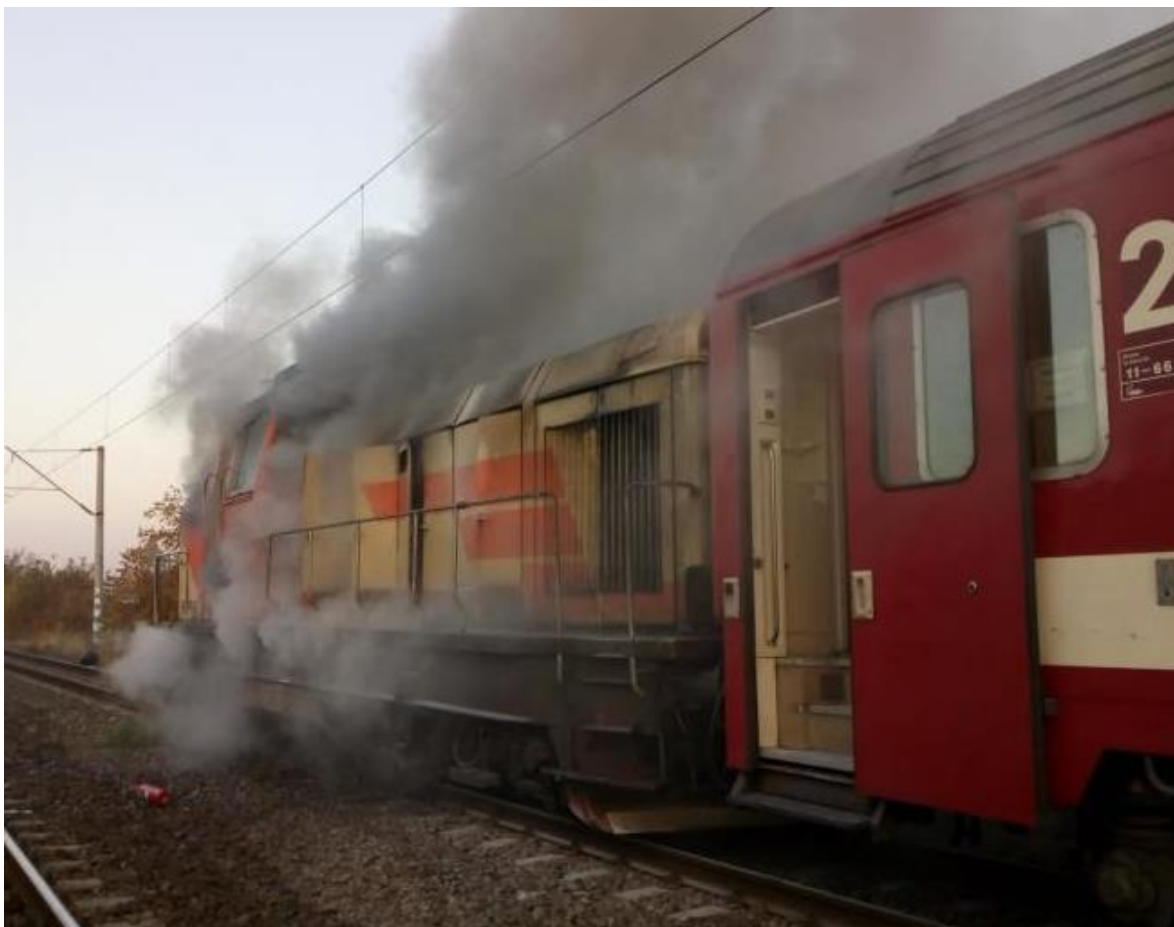
Din verificările efectuate la fața locului s-a constatat că la locomotiva DHE 561 au fost produse avarii, ca urmare a incendiului, la cablurile electrice și la compartimentul motorului.
