Nr.1110 / 657 / 2019

## NOTĂ

privind accidentul feroviar produs la data de 27.10.2019  
în stația CFR Ișalnița în circulația trenului de marfă nr. 50402

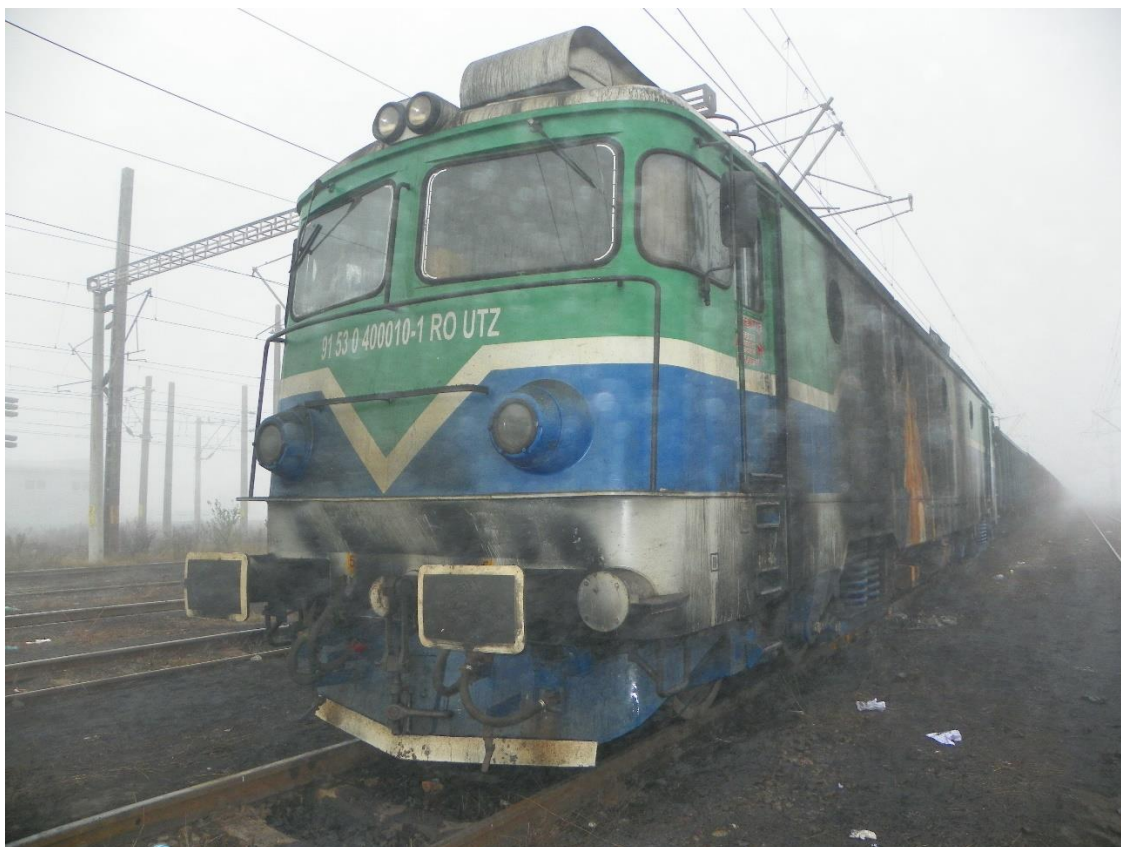
Conform evaluării efectuate de pompierii militari ai secției de pompieri Craiova din cadrul Inspectoratului pentru Situații de Urgență „OLTENIA” al județului Dolj, la locomotiva EA 010 au fost afectate termic, ca urmare a arderii:

-la exterior: osia nr.4, motorul MT4, vopseaua pe părțile laterale ale cabinei și rezervoarele de aer dintre boghiurile locomotivei;

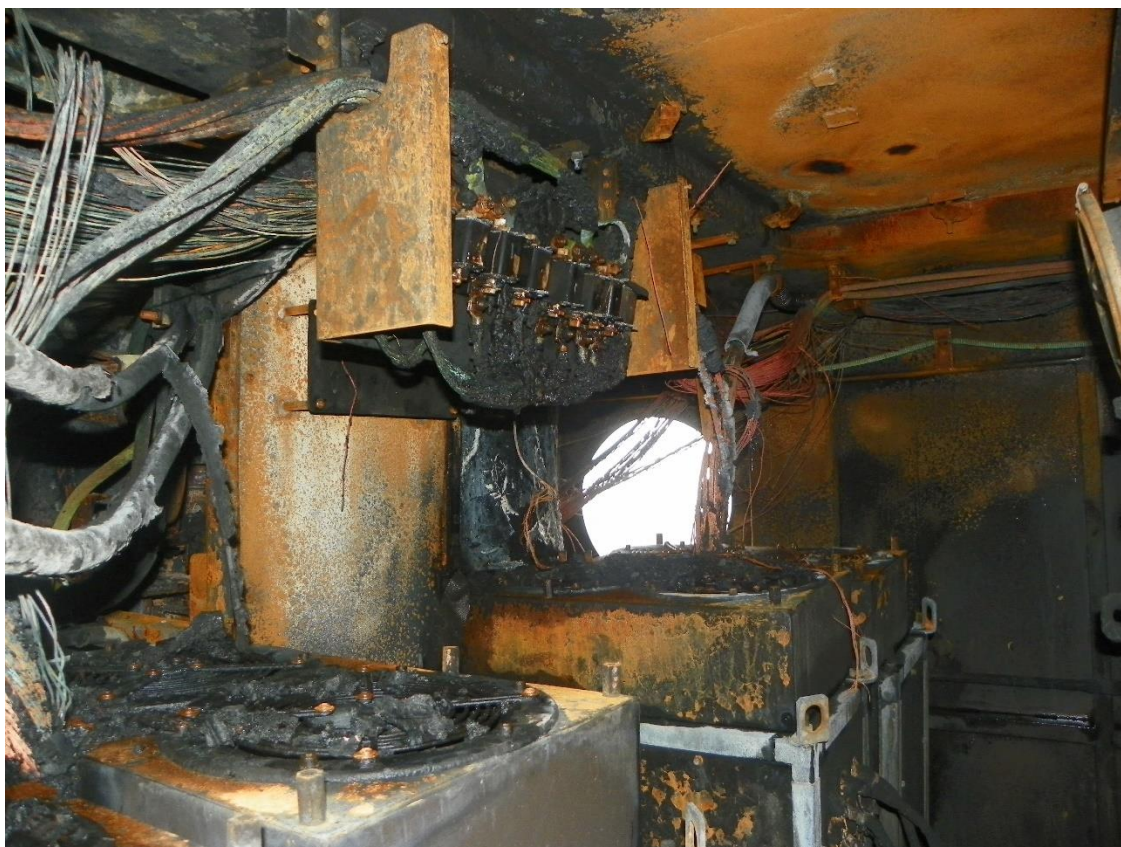
-la interior: blocurile de diode, capacele de protecție și cablurile de forță de la MT2 la MT6; blocurile convertitoare și cablurile pentru servicii auxiliare și comandă; partea superioară în zona disjuncteurului.
