Nr.1110 / 675 / 2019

NOTĂ

privind accidentul feroviar produs la data de 05.11.2019, pe secția de circulație Strehaia – Orșova, între stația CFR Balota și halta de mișcare Valea Albă, km 348+133

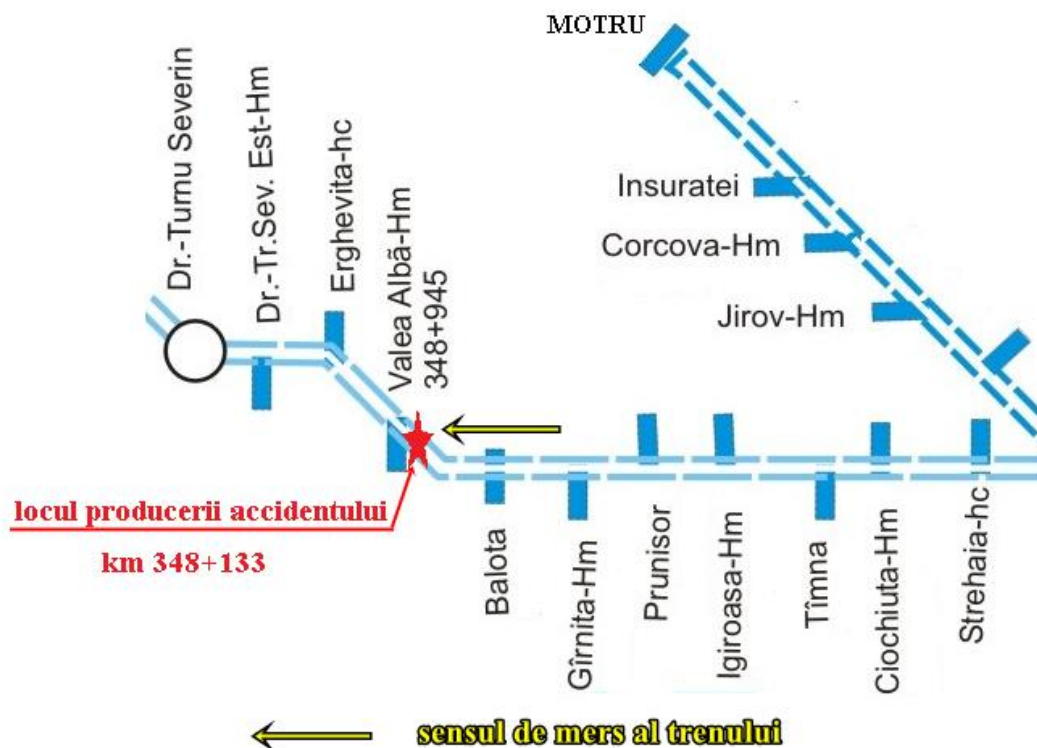
La data de **05.11.2019**, ora **21:20**, pe raza de activitate a **Sucursalei Regionale CF Craiova**, secția de circulație Strehaia-Orșova (linie simplă electrificată), între stația CFR Balota și halta de mișcare Valea Albă, la km 348+133, în circulația trenului de marfă nr.80352-1 (aparținând operatorului de transport feroviar SC GRUP FERROVIAR ROMÂN SA), tren compus din locomotiva de remorcare EA 1023, 25 vagoane cisternă încărcate cu benzină și locomotiva împingătoare EA 835, s-a produs deraierea de primul boghiu în sensul de mers al trenului a vagonului nr. 84537850319-5, al 24-lea de la locomotivă.

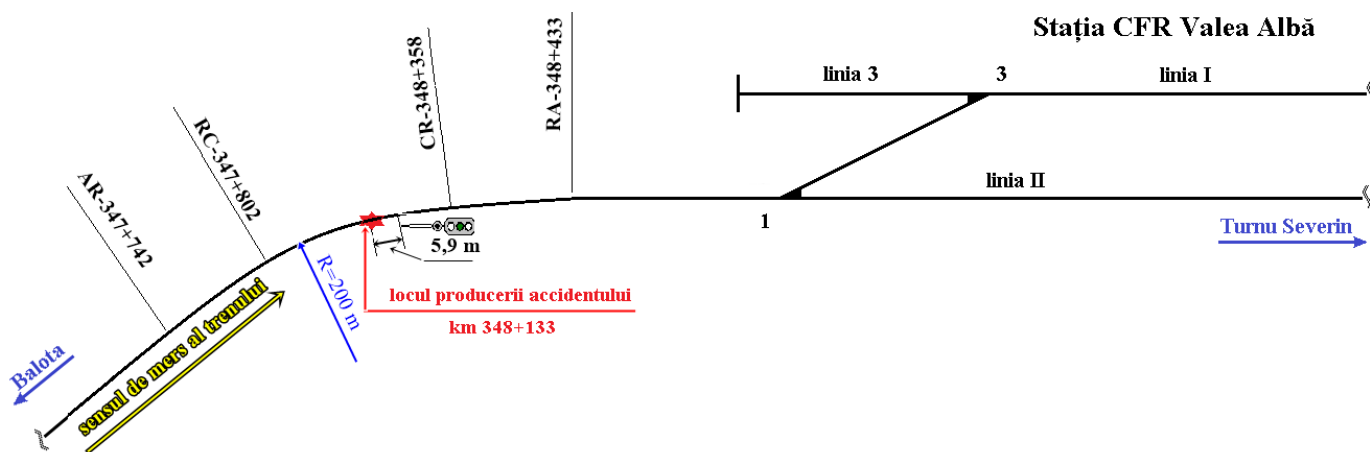
Prima urmă de deraiere s-a produs între stația CFR Balota și halta de mișcare Valea Albă, la km 348+133, pe zona de traseu în curbă cu deviație dreapta, raportat la sensul de mers al trenului, curbă care are raza $R=200$ m, supraînălțarea $h=80$ mm și supralărgirea $s=20$ mm. Această curbă se racordează cu aliniamentele adiacente prin intermediul a două curbe de racordare $L_{r1}=60$ m și $L_{r2}=75$ m.

Profilul transversal al căii în zona producerii deraierii este tip debleu, cu înălțimea de până la 0,5 m.

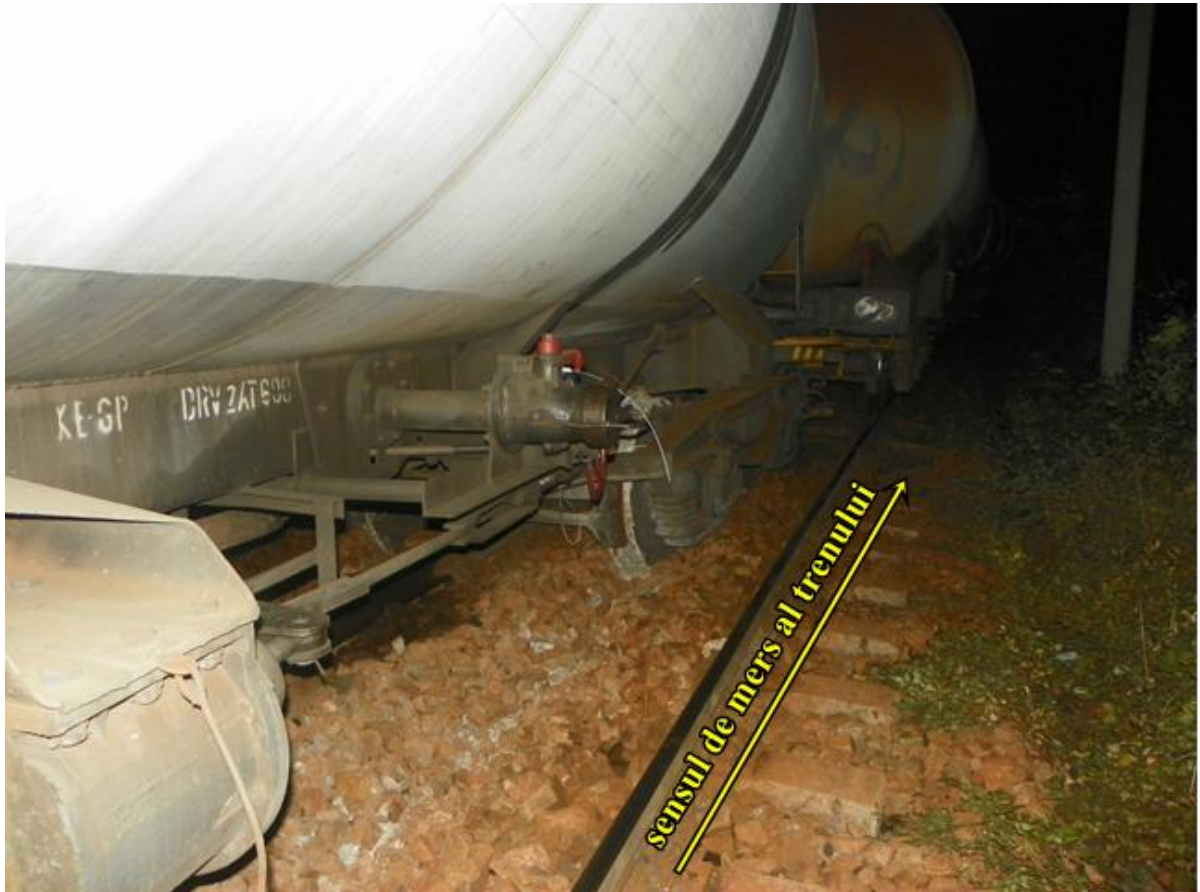
În timpul circulației trenului, pe o zonă de traseu în curbă cu deviație dreapta, în sensul de mers, la km.348+133, s-a produs părăsirea suprafeței de rulare a șinei de pe firul interior al curbei de către roata din partea dreaptă a primei osii a primului boghiu al vagonului nr. 84537850319-5 (al 24-lea de la locomotive) și căderea acesteia în interiorul căii. După ce roata din partea dreaptă a rulat în această stare aproximativ 47 m, roata din partea stângă a aceleiași osii a escaladat flancul activ al ciupercii șinei (șina de pe firul exterior al curbei), a rulat pe suprafața ciupercii șinei spre flancul inactiv al acesteia, după care a căzut în exteriorul căii.

Trenul de marfă nr.80352-1 a circulat cu cel de-al 24-lea vagon de la siguranță deraiat o distanță de aproximativ 170 m, după care trenul s-a oprit ca urmare a măsurilor luate de mecanicul de locomotivă.
