Nr.1110/ 712 /2019

NOTĂ

**privind accidentul feroviar produs la data de 26.11.2019
între haltele de mișcare Măldăeni și Mihăești în circulația trenului de călători IR nr.1825**

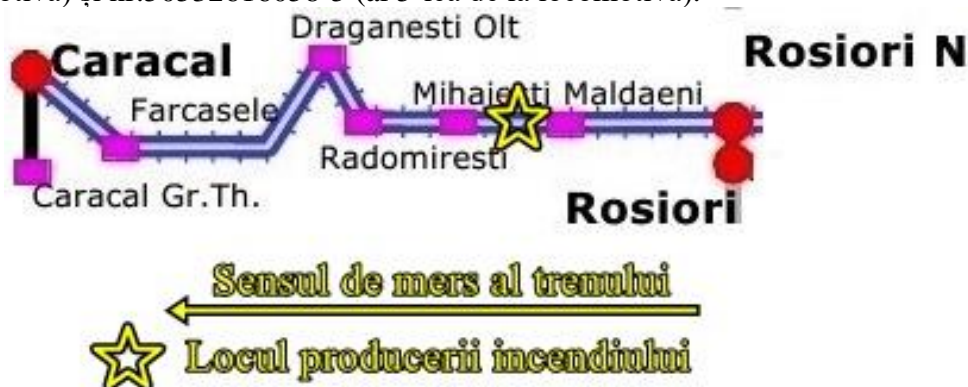
La data de **26.11.2019**, ora **16:38**, pe raza de activitate a **Sucursalei Regionale CF Craiova**, pe secția de circulație Roșiori Nord – Caracal (linie dublă, electrificată), între haltele de mișcare Măldăeni și Mihăești, pe firul I de circulație, la **km.109+200**, în circulația trenului de călători Interregio nr.1825 (ce aparține operatorului de transport feroviar SNTFC „CFR Călători” SA), remorcat cu locomotiva EA 784, s-a produs un incendiu între vagoanele nr.50532049251-3 (al 4-lea de la locomotivă) și nr.50532616058-5 (al 5-lea de la locomotivă).

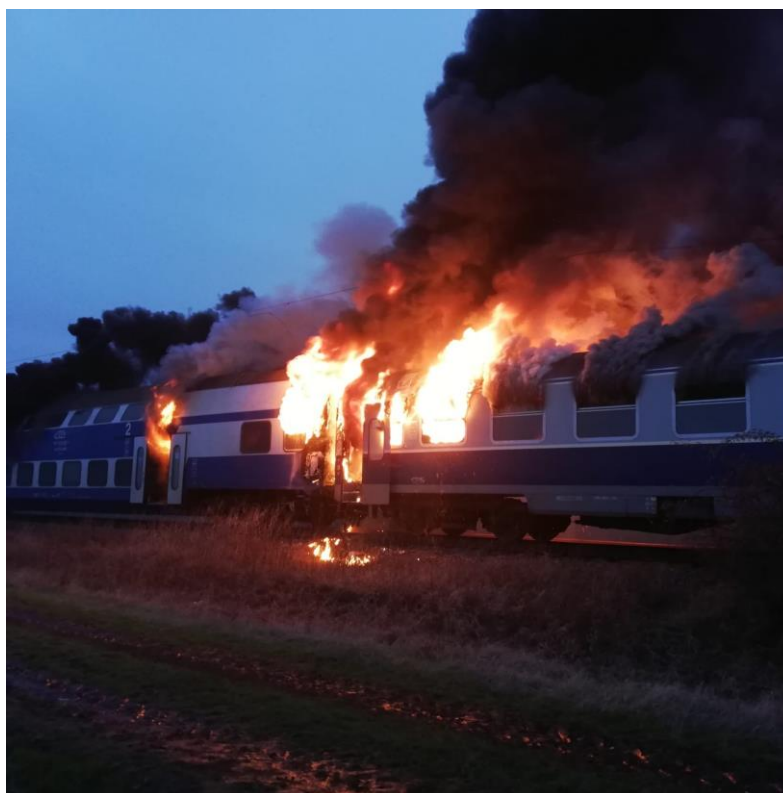
Mecanicul de locomotivă a avizat șeful de tren, a luat măsuri de oprire a trenului și împreună cu personalul de tren a acționat pentru decuplarea de la tren a vagoanelor implicate în incendiu (al 4-lea și al 5-lea de la locomotivă).

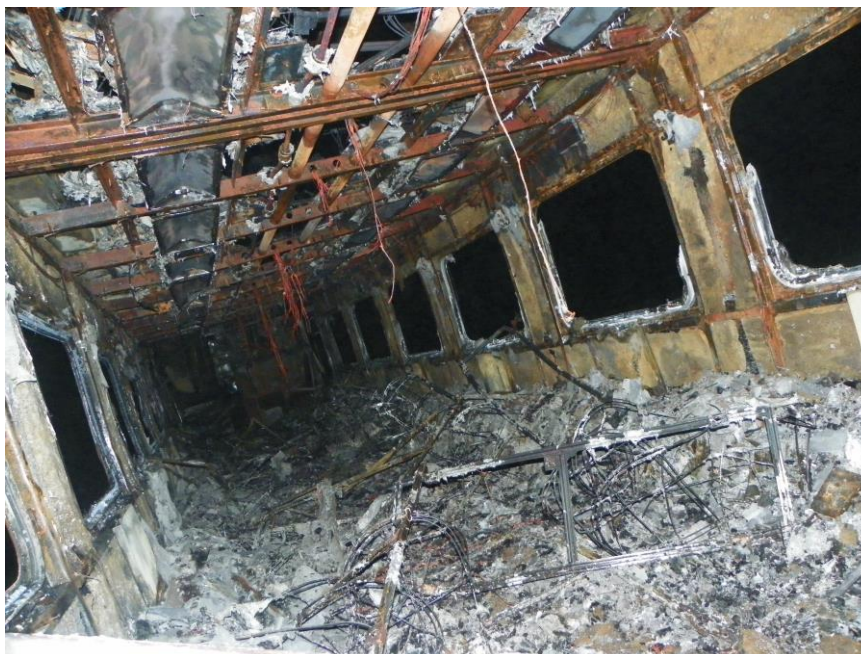
În urma acestui incendiu vagoanele nr.50532049251-3 și nr.50532616058-5 (al 4-lea și al 5-lea de la locomotivă) au fost distruse integral.
