Nr.1110 / 778 / 2019

NOTĂ

privind accidentul feroviar grav produs la data de 18.12.2019, în stația CFR Ploiești Triaș

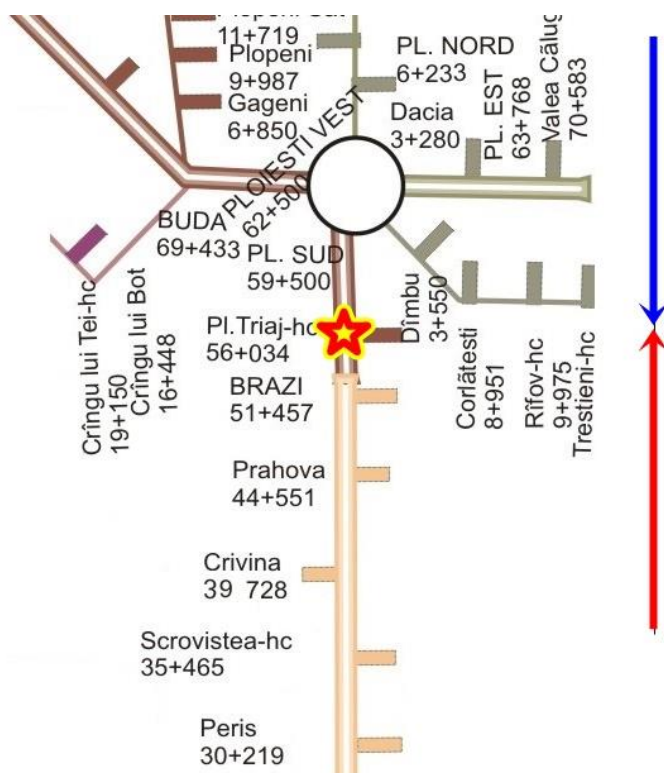
Locul producerii accidentului grav

La data de **18.12.2019**, ora 15:35, pe raza de activitate a Sucursalei Regionale CF București în stația CFR Ploiești Triaș, în zona schimbătorilor de cale nr.62-76/84 (linia directă din breteaua 62-76/84-70/64-86), în circulația trenului de marfă nr.30558-1 (aparținând operatorului de transport feroviar DEUTSCHE BAHN CARGO ROMANIA SRL) și a trenului de călători nr.5008 (aparținând operatorului de transport feroviar SNTFC „CFR Călători” SA), prin tamponarea frontală a locomotivelor de remorcare ale trenurilor.

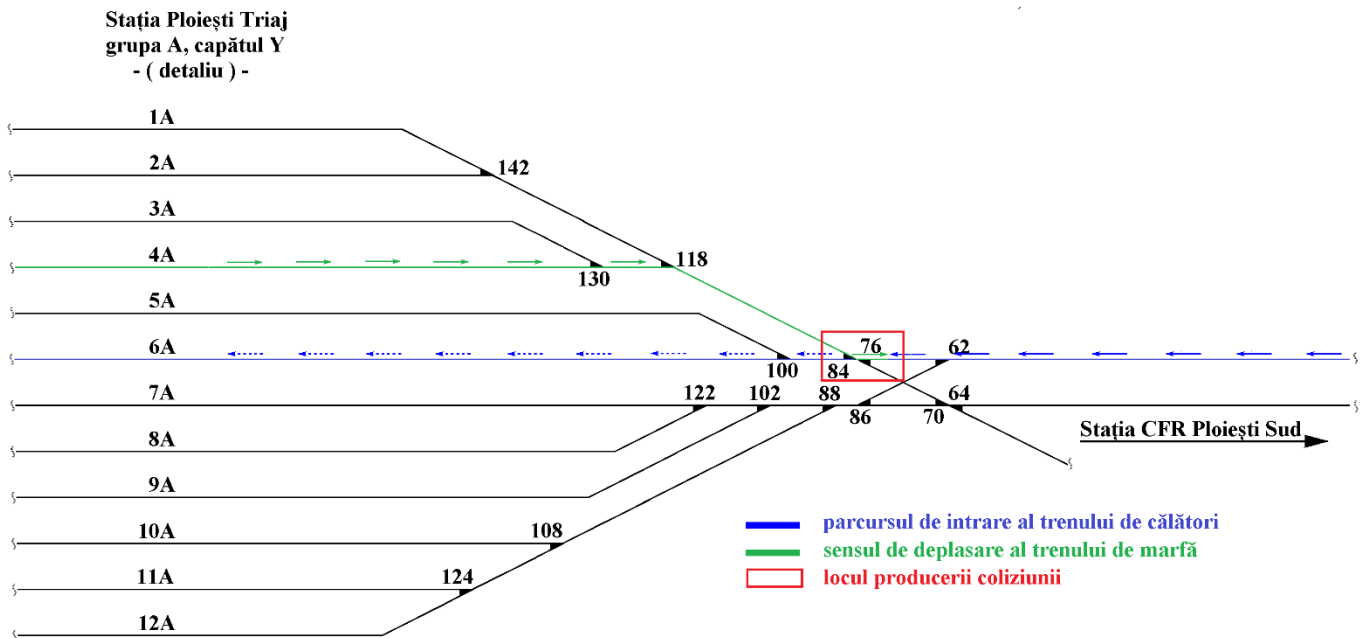
Accidentul feroviar grav s-a produs în stația CFR Ploiești Triaș, pe linia 6A, cap Y (linie electrificată), în zona schimbătorilor de cale nr.62-76/84 (linia directă din breteaua 62-76/84-70/64-86), în cuprinsul macazului nr.76 din traversarea cu joncțiune dublă TJD nr.76/84.

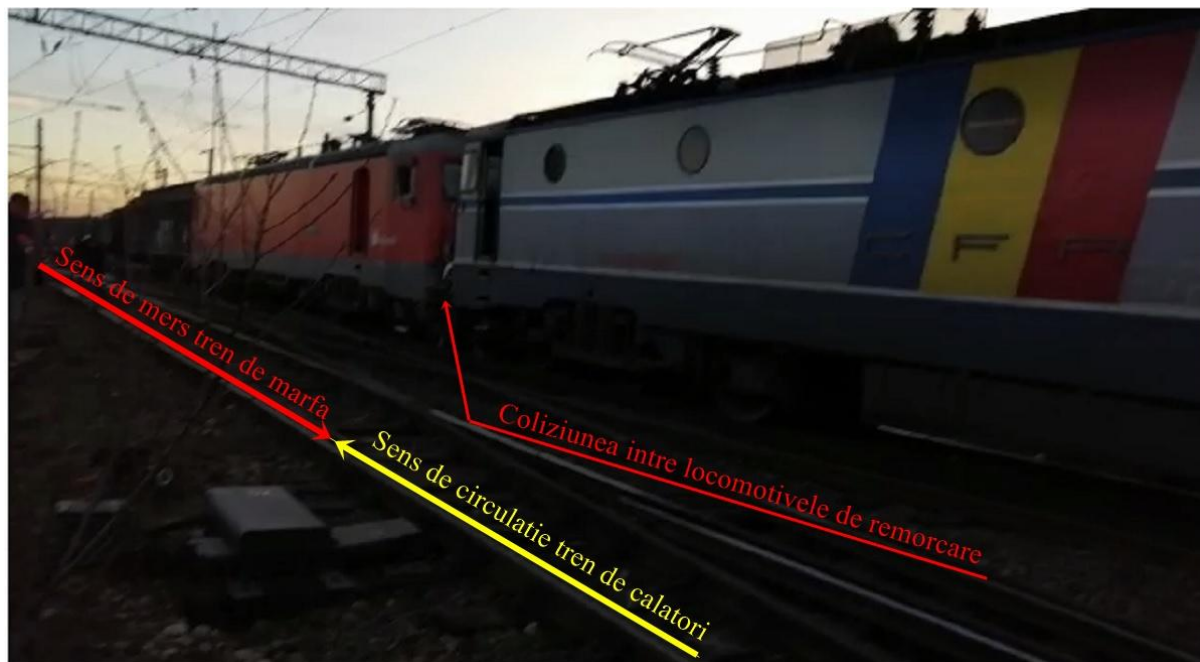
La data de 18.12.2019, trenul de călători nr.5008 aparținând operatorului de transport feroviar SNTFC “CFR Calatori” SA., remorcat cu locomotiva EA 527, a fost expedit din stația CFR Buzău și avea ca destinație stația CFR București Nord. La ora 15:35 trenul nr.5008 intra în stația CFR Ploiești Triaj în baza indicației permissive a semnalului YS, urmând să garezze la linia 6 din grupa A.

La ora 15:35, pe parcursul de intrare a acestui tren la linia 6, pe zona dintre sch.nr.62 și TJD nr.76/84, s-a produs tamponarea violentă între locomotiva EA 527 care remorcă trenul de călători nr.5008 cu locomotiva EA 013, care remorcă trenul de marfă nr.30558-1.

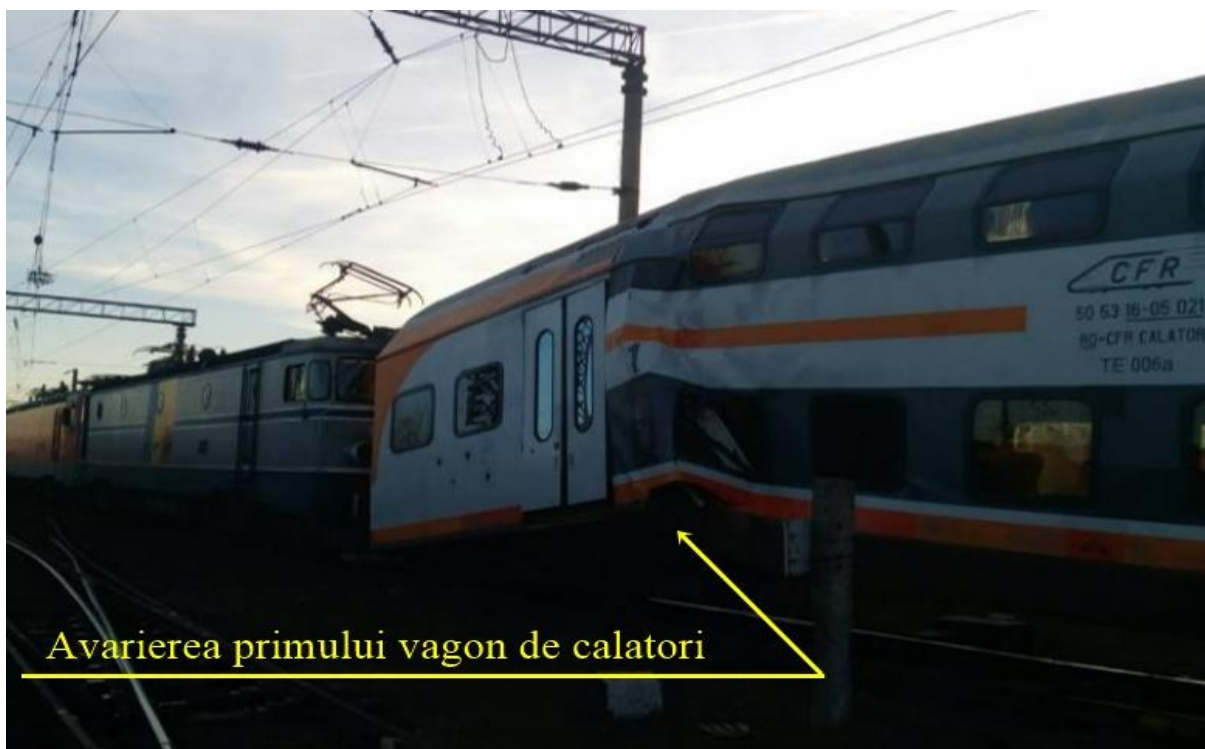
În urma impactului, locomotivele de remorcă ale celor două trenuri au fost avariate.

Primul vagon al trenului de călători nr.5008 a fost deformat și suspendat de a doua osie de la primul boghiu.
