Nr.1110 / 789 / 2019

NOTĂ

privind accidentul feroviar produs la data de 20.12.2019, în halta de mișcare Drăgotești

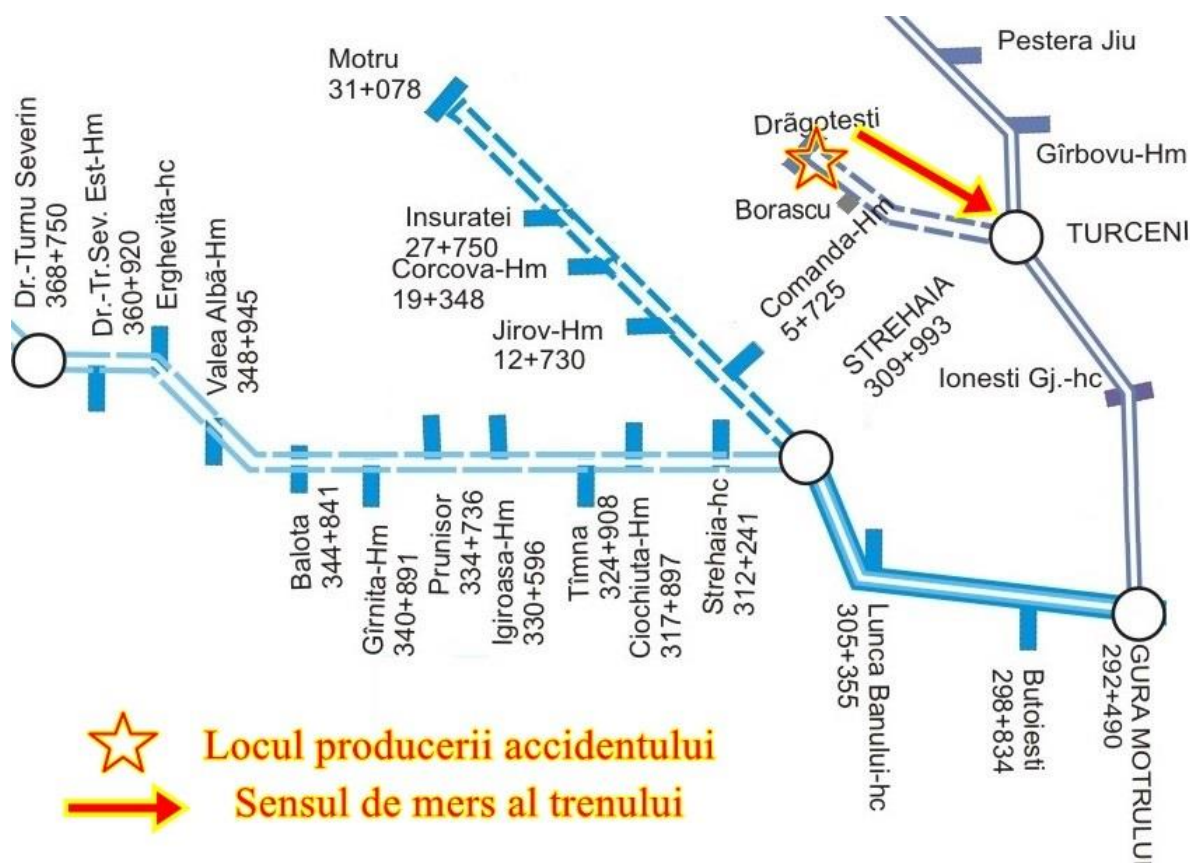
☆ **Locul producerii accidentului**
→ **Sensul de mers al trenului**

La data de **20.12.2019**, ora 11:45, pe raza de activitate a **Sucursalei Regionale CF Craiova**, în halta de mișcare **Drăgotești**, în circulația trenului de marfă nr.23644 (aparținând operatorului de transport feroviar SNTFM „CFR Marfă” SA), remorcat cu locomotiva EA 644, în cuprinsul schimbătorului de cale nr.15, pe parcursul de ieșire de la linia 5 abătută spre linia curentă Drăgotești-Borăscu (linie simplă electrificată), s-a produs deraierea vagoanelor nr.81536652711-8, nr.81536653121-9 și nr.81536653289-4 (al 20-lea, al 21-lea și al 22-lea din componerea trenului).

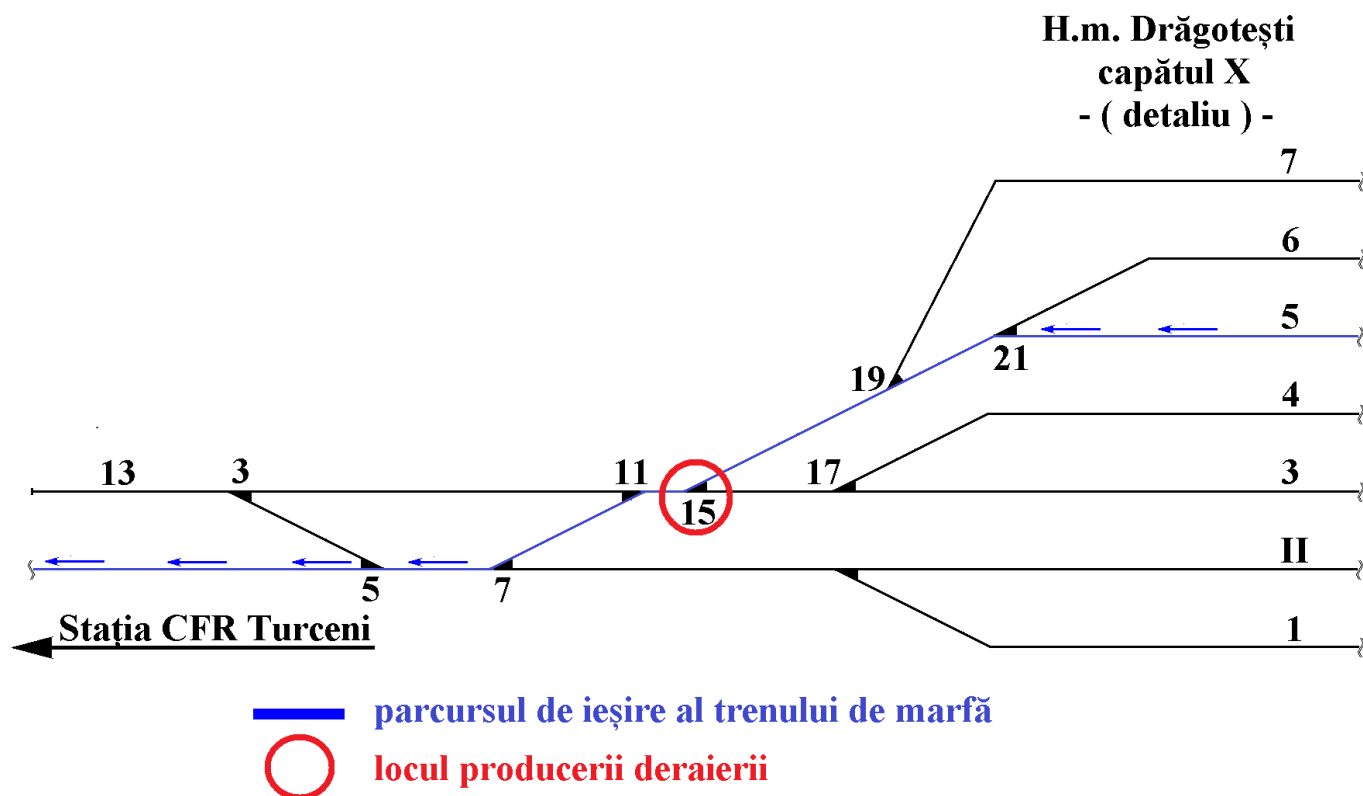
Accidentul feroviar s-a produs în halta de mișcare Drăgotești, la ieșirea trenului de la linia 5, în cuprinsul schimbătorului de cale nr.15 (atacat pe la călcâi), la o distanță de aproximativ 10750 mm înainte de vârful acului drept.

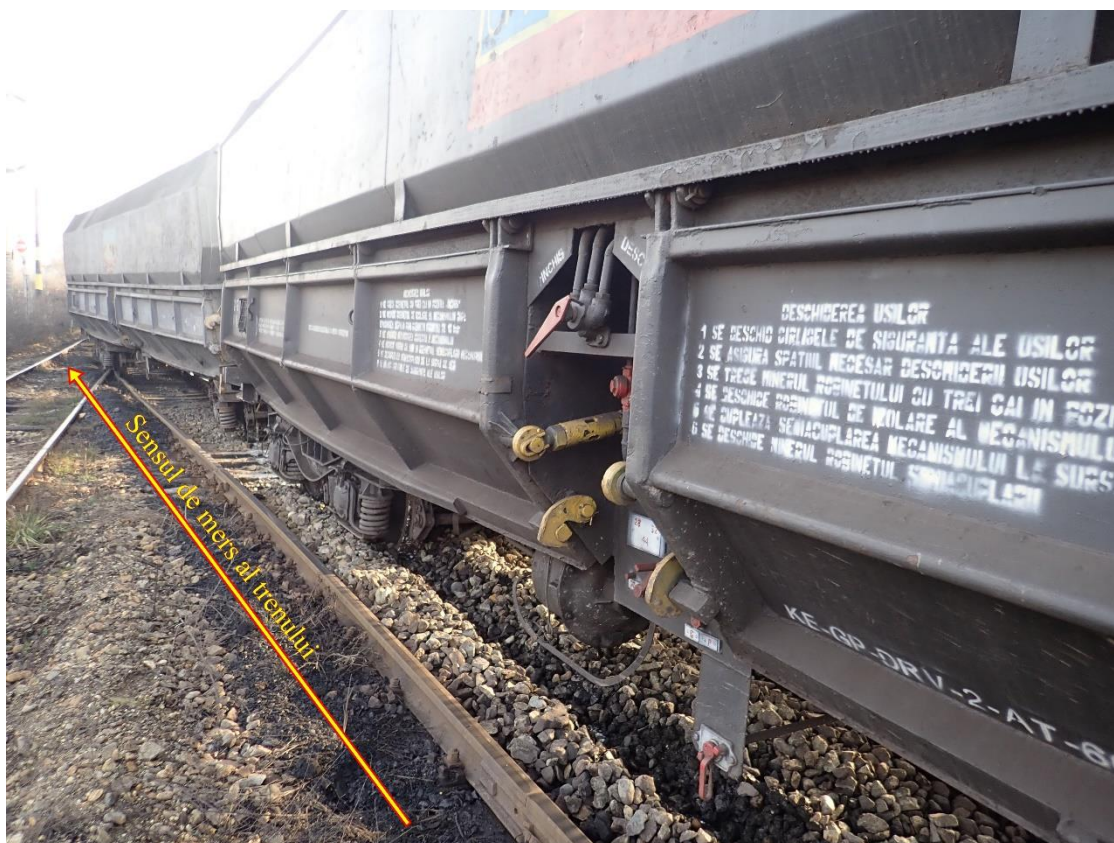
În jurul orei 11:45, la expedierea trenului de marfă nr.23644 din halta de mișcare Drăgotești, pe parcursul de ieșire de la linia 5 abătută spre linia curentă Drăgotești-Borăscu, la trecerea pe poziția „directă” a schimbătorului de cale nr.15, la o distanță de aproximativ 10,470 m înainte de vârful acului, s-a produs deraierea de prima osie a primului boghiu al vagonului nr.81536652711-8 prin părăsirea flancului activ al ciupercii șinei de către roata din partea dreaptă. După 710 mm roata corespondentă din partea stângă părăsește flancul activ al ciupercii șinei. Osia rulează în stare deraiată până la vârful acelor schimbătorului de cale nr.11, aflat în poziția „abătută”. Roata deraiată din partea stângă a lovit vârful acului drept și a talonat macazul schimbătorului de cale nr.11. Roțile osiei au escaladat contraacul și acul curb, și au revenit la poziția normală de rulare. Vagonul nr.81536652711-8 (al 20-lea din compunerea trenului) era deraiat de al doilea boghiu în sensul de mers, vagonul nr.81536653121-9 (al 21-lea din compunerea trenului) era deraiat de ambele boghiuri și vagonul nr.81536653289-4 (al 22-lea din compunerea trenului) era deraiat de al doilea boghiu în sensul de mers.

Trenul de marfă nr.23644 a circulat în stare deraiată o distanță de aproximativ 66 m.
