Nr. 1130 / 21 / 2019

## NOTĂ

**privind incidentul produs la data de 26.01.2019,  
în Depoul Berceni al SC TMB „METROREX” SA**

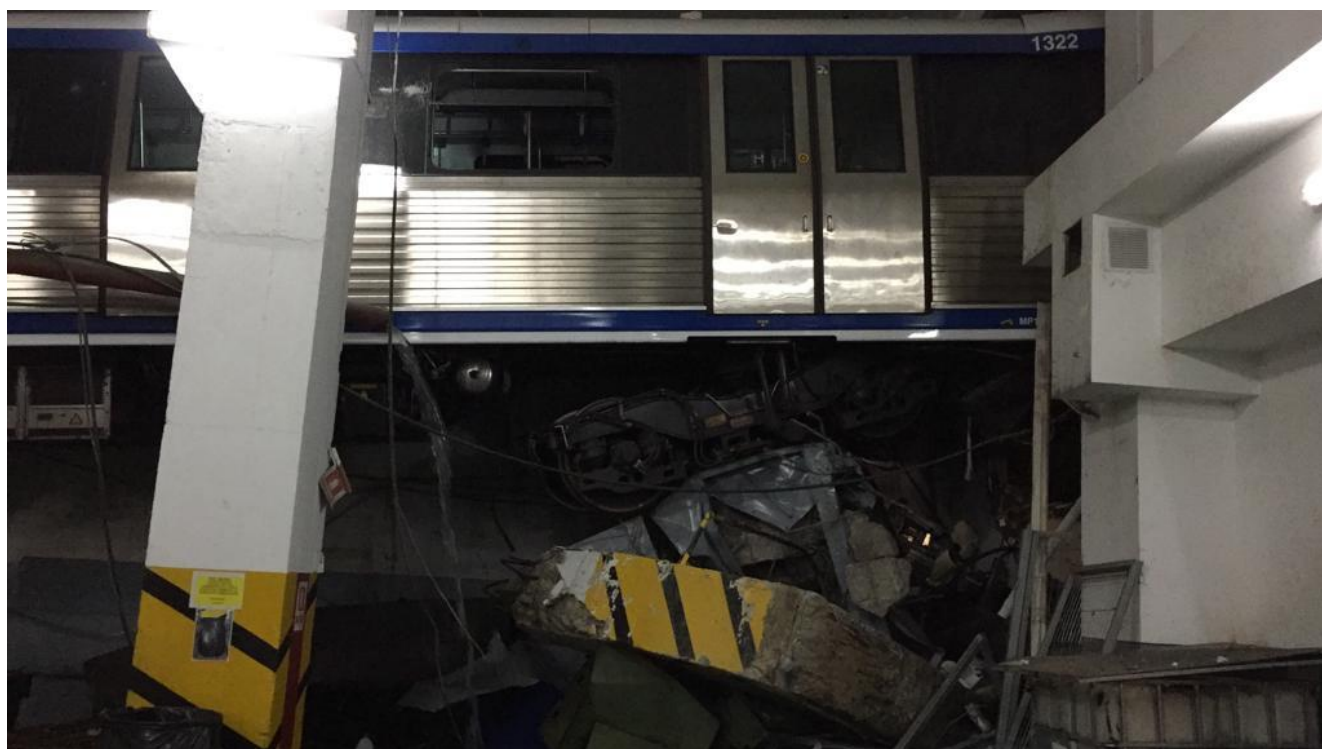
La data de **26.01.2019**, ora 09:45, pe raza de activitate a **SC TMB „METROREX” SA**, pe linia 8 a Depoului Subteran Berceni, la manevra efectuată prin împingere a convoiului de manevră compus din LDH 001 cuplat cu trenul CAF 2322-1322, aparținând **SC TMB „METROREX” SA**, s-a produs lovirea violentă a opritorului fix a liniei nr.8, urmată de deraierea semitrenului nr.1322.

În urma producerii acestui incident a fost afectat, opritorul fix aferent liniei 8, standul de probă amortizoare CAF, stația de epurare și peretele stației de ventilație.

Nu a fost și nu este afectată circulația trenurilor de călători, iar linia și opritorul fix din zona deraierii urmează a fi reparate.

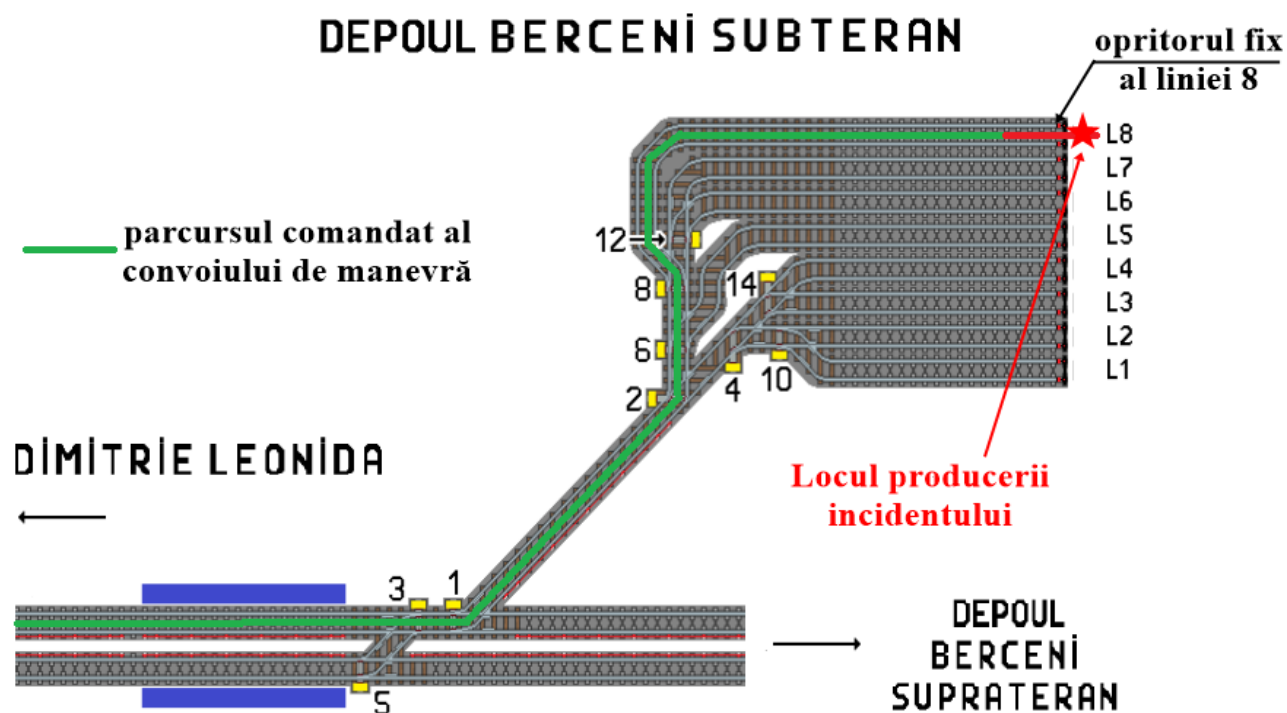
Incidentul s-a produs în Depoul Subteran Berceni. În zona producerii evenimentului linia este este în palier și aliniament.
