Nr. 1110 / 56 / 2019

NOTĂ

privind accidentul feroviar produs la data de 27.01.2019, între stația CFR Luduș și Hc Sărmășel

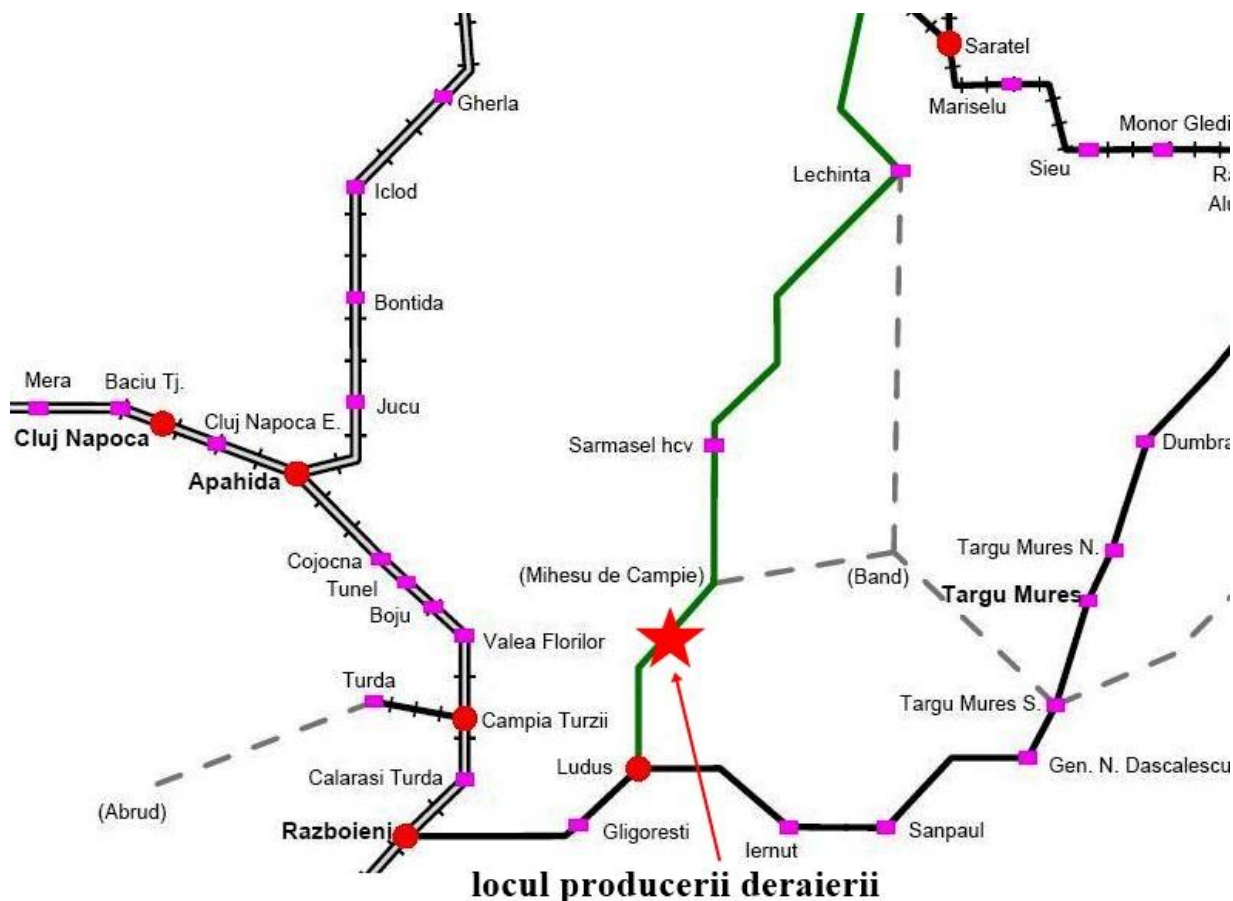
La data de **27.01.2019**, ora 14:45, pe raza de activitate a **Sucursalei Regionale CF Brașov**, secția de circulație Luduș – Măgheruș Șieu (secție administrată de RC-CF Trans SRL Brașov), între stația CFR Luduș și Hc Sărmășel, km 7+977, în circulația trenului de călători nr.16300, aparținând operatorului de transport feroviar Regio Călători SRL Brașov, s-a produs deraierea primului boghiu în sensul de mers al remorcii de automotor nr.95 53 5 571704-7, care împreună cu vagonul motor nr.95 53 9 971704-7, au format trenul de călători.

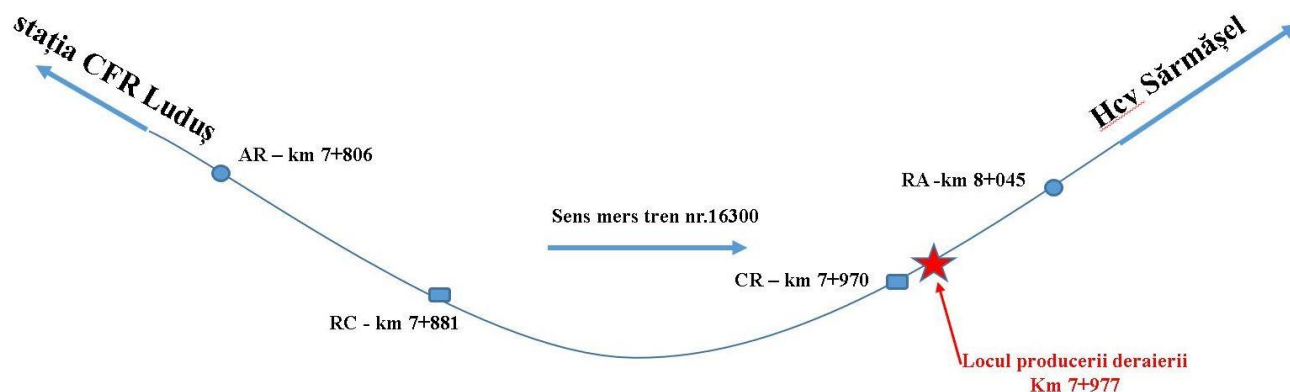
Schiță deraiere 27.01.2019 stația CFR Luduș – Hc Sărmășel Km 7+977

Accidentul s-a produs între stația CFR Luduș și Hc Sărmășel, la km 7+977. În zona producerii evenimentului proiecția în plan orizontal a traseului căii este curbă cu deviație stânga, în sensul creșterii kilometrajului și cel de circulație al trenului. Curba este compusă dintr-un arc de cerc cu rază constantă $R=250$ m, supraînălțare $h=135$ mm, supralărgire $s=20$ mm, săgeata $f=50$ mm, care se racordează cu aliniamentele adiacente prin intermediul a două curbe de racordare ale căror lungimi sunt de 75 m. Deraierea s-a produs la km.7+797 pe curba de racordare cu aliniamentul situată după curba circulară, în sensul de mers al trenului.

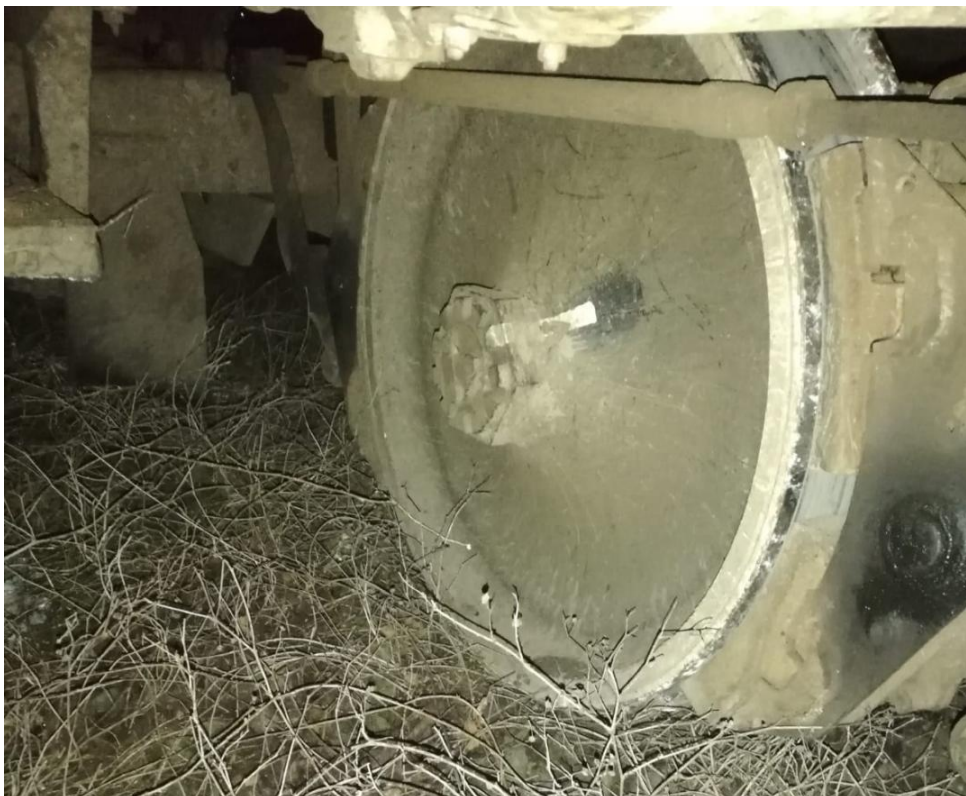
Între stația CFR Luduș și Hc Sărmășel, la km.7+977, în zona unei joante, s-a produs deraierea remorcii de automotor. Deraierea s-a produs prin escaladarea șinei de pe firul exterior al curbei (firul din dreapta) de către roțile din dreapta a osiilor nr.5 și nr.6 ale remorcii automotorului, rularea acestora pe nivelul superior al șinei pe o lungime de 5,80 m și căderea în exteriorul căii.

Remorca de automotor nr.95 53 5 571704-7 a circulat având primul boghiu în stare deraiată pe o distanță de 120 m.

Boghiul deraiat a fost repus pe calea de rulare la ora 00:10, cu mijloace proprii. Pe zona afectată de deraiere s-au efectuat lucrările de reparații linii în vederea redeschiderii circulației cu restricție de viteză.
