Nr.1110/ 74 /2019

NOTĂ
privind accidentul feroviar produs la data de 05.02.2019,
în halta de mișcare Topleț

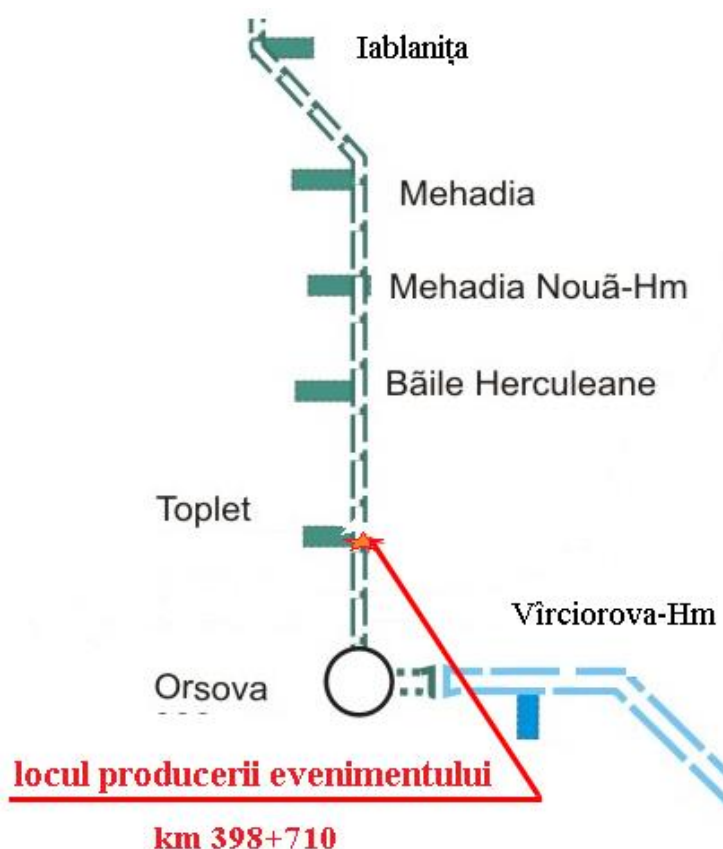
La data de **05.02.2019**, ora 03:12, pe raza de activitate a **Sucursalei Regionala CF Timișoara**, secția de circulație Orșova-Caransebeș, linie simplă electrificată, în halta de mișcare Topleț, pe linia 3, la km. 398+710, în circulația trenului de marfă nr.80676-1 remorcat de locomotiva EA 1001 (aparținând operatorului de transport feroviar Grup Feroviar Român (GFR), s-a produs deraierea celui de al doilea boghiu (în sensul de mers) de la vagonul nr.31537912336-9 (al 7-lea din compunerea trenului).

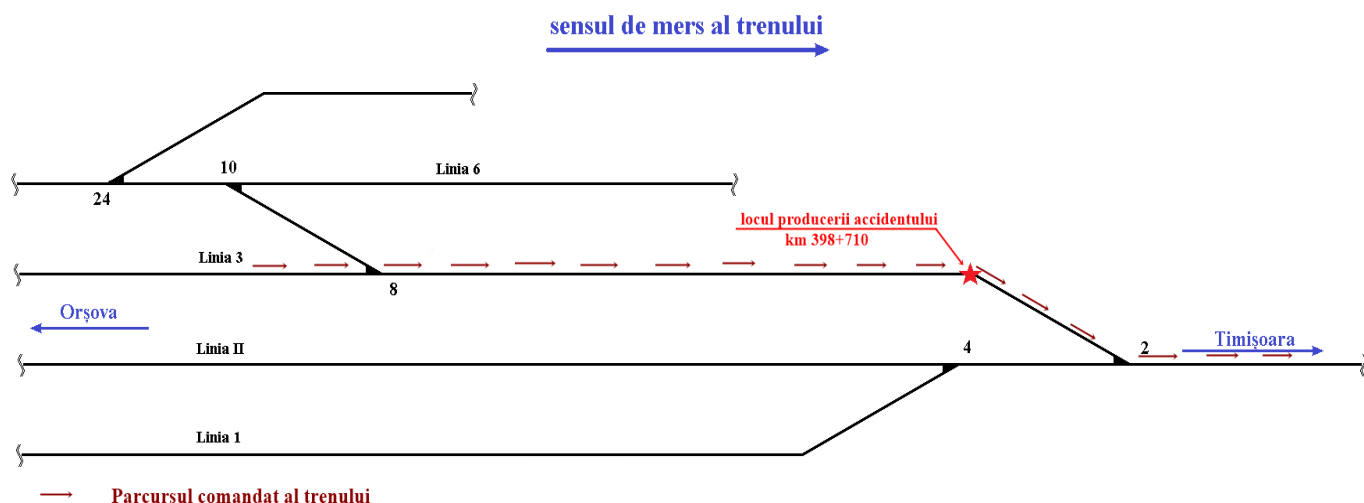
Traseul căii ferate în zona producerii accidentului este în curbă deviație dreapta, în sensul de mers al trenului, cu raza curbei circulare $R=310$ m, cu supraînălțarea $h=110$ mm, supralărgirea $S=10$ mm, care se racordează la aliniamentele adiacente prin două curbe de racordare

Elementele geometrice ale acestei curbe sunt: AR 398+460, RC 398+540, CR 398+700, RA 398+790. Deraierea s-a produs pe zona curbei de racordare, la km 398+710.

Traseul căii este în declivitate 2,5‰ rampă în sensul de mers al trenului.

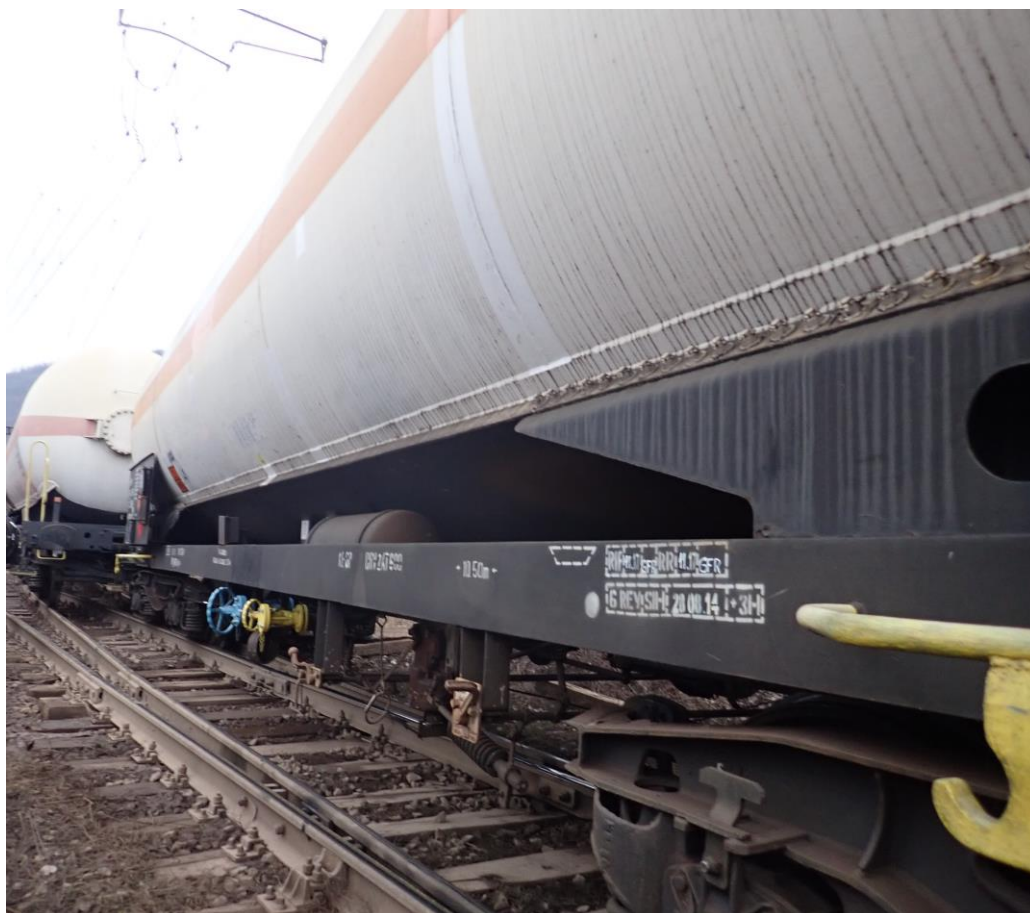
Deraierea s-a produs prin căderea roții din partea dreaptă, fir interior curbă, (în sensul de mers) a primei osii de la al doilea boghiu al vagonului între firele căii.

Prima urmă de deraiere a fost constatată la km 398+710, pe șina din partea dreaptă, (fir interior al curbei), unde s-a observat o urmă de frecare pe flancul activ al ciupercii șinei, iar după 4 m în sensul de mers al trenului s-a putut observa prima urmă de cădere a roții din partea dreaptă de la prima osie al celui de-al doilea boghiu a vagonului deraiat, al 7-lea din componerea trenului.

În aceeași secțiune s-a putut observa căderea în exteriorul căii și a roții corespondente.

Vagonul nr.31537912336-9 a circulat în stare deraiată o distanță de aproximativ 321 m.
