Nr.1110/ 86 /2019

**NOTĂ**  
**privind accidentul feroviar produs la data de 10.02.2019,**  
**între haltele de mișcare Sărățel și Mărișelu**

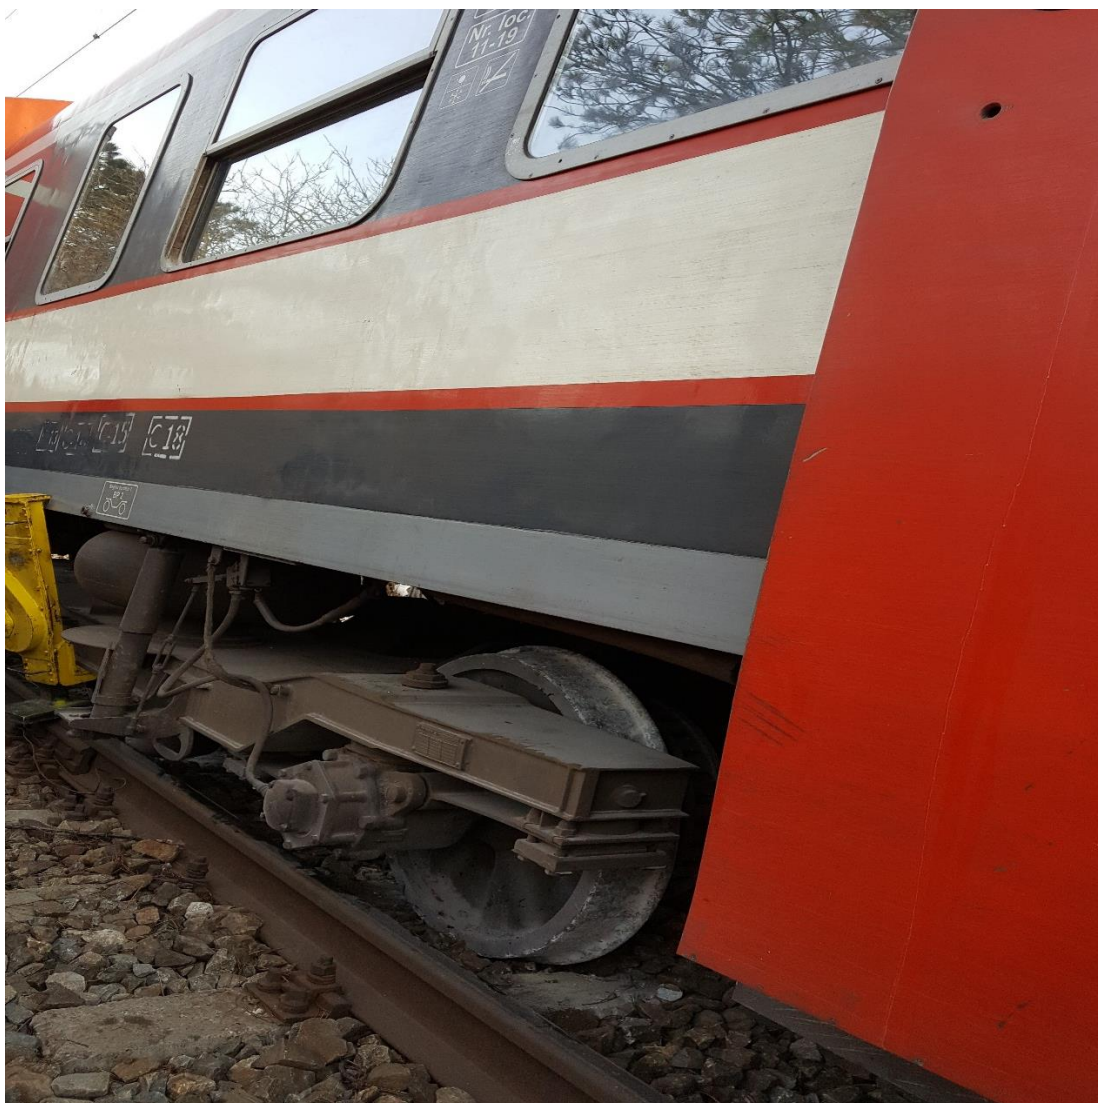
La data de **10.02.2019**, ora 13:20, pe raza de activitate a **Sucursalei Regionale CF Cluj**, secția de circulație Sărățel-Deda (linie simplă electrificată), între haltele de mișcare Sărățel și Mărișelu, km 5+709, în circulația trenului de călători Regio nr.13642, aparținând operatorului de transport feroviar SNTFC „CFR Călători” SA, s-a produs deraierea a două osii (a 5-a și a 6-a, în sensul de mers) de la automotorul ADH nr.1421.

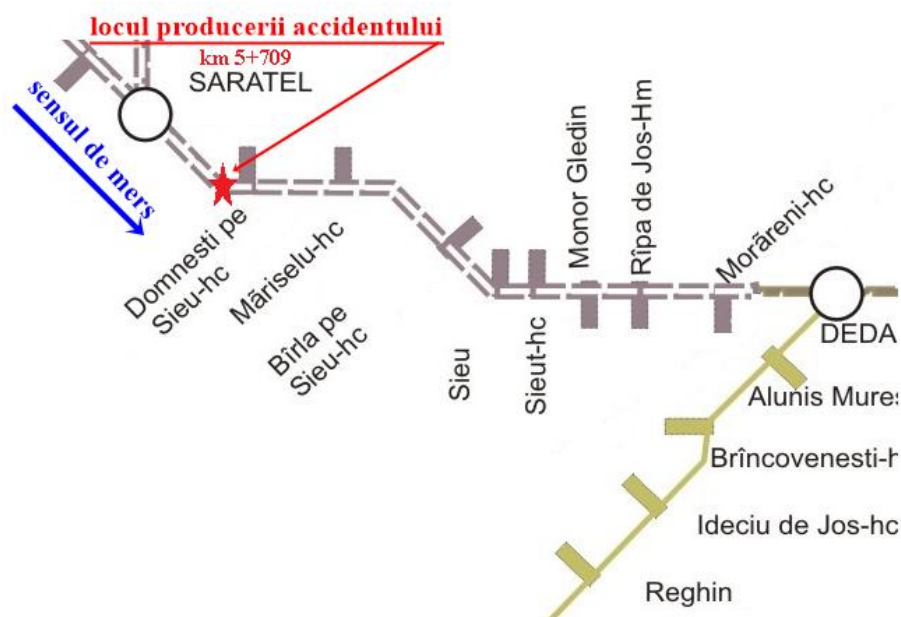
Între haltele de mișcare Sărățel și Mărișelu, la km.5+709, în circulația trenului de călători nr.13642 pe curba de racordare Lr.2=85 m, s-a produs deraierea automotorului ADH 1421. Deraierea s-a produs prin escaladarea ciupercii șinei firului exterior al curbei de către roțile din partea dreaptă a osiilor a 5-a și a 6-a, în sensul de mers, ale automotorului.

Automotorului ADH nr.1421 a circulat având cele două osii deraiate o distanță de 320 m.

În urma producerii acestui accident a fost afectată suprastructura căii ferate pe o distanță de aproximativ 320 m (traverse + prinderi).

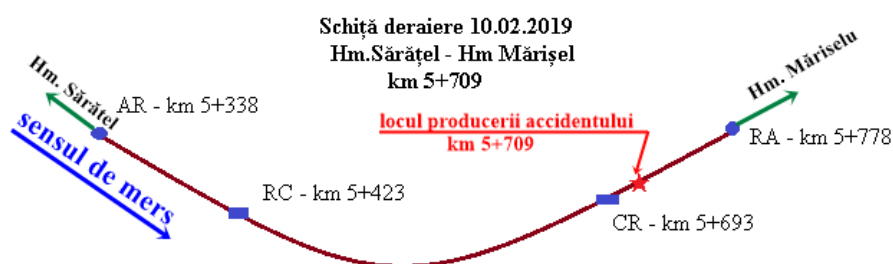
Accidentul s-a produs între haltele de mișcare Sărățel și Mărișelu, la km.5+709. În zona producerii evenimentului proiecția în plan orizontal a traseului căii este curbă cu deviație stânga, în sensul creșterii kilometrajului și față de sensul de circulație al trenului.

Curba este compusă dintr-un arc de cerc cu rază  $R=410$  m, supraînălțare  $h=90$  mm, care se racordează cu aliniamentele adiacente prin intermediul a două curbe de racordare ale căror lungimi sunt  $Lr.1=Lr.2=85$  m. Deraierea s-a produs la km.5+709 pe curba de racordare Lr.1.

Profilul longitudinal al traseului căii, în zona producerii accidentului, este în declivitate de 7 ‰ (rampă în sensul de mers al trenului).
