Nr.1110 / 46 / 2020

NOTĂ

privind accidentul feroviar produs la data de 24.01.2020,
în stația București Triaj, Post 17

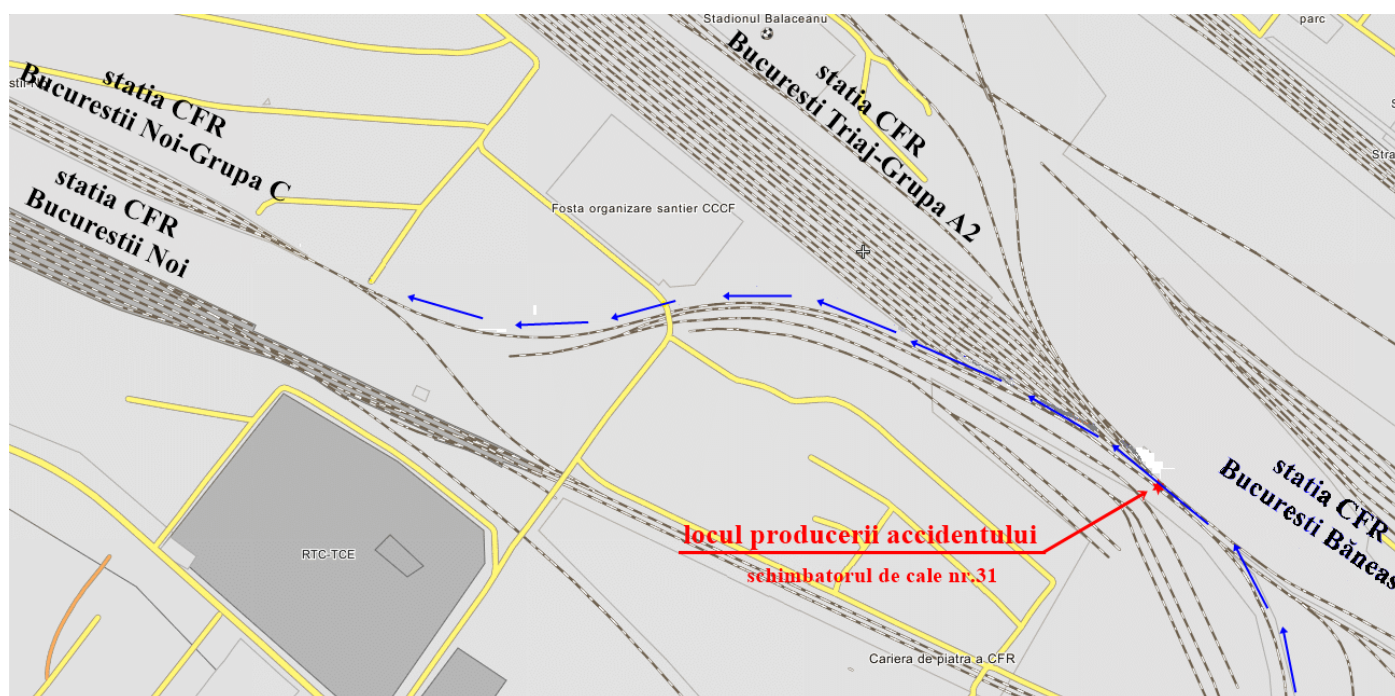
La data de 24.01.2020, ora 19:05, pe raza de activitate a Sucursalei Regionala CF București, în stația București Triaj, Post 17, în circulația trenului de marfă nr.30744 (aparținând operatorului de transport feroviar DB Cargo România SRL), s-a produs deraierea locomotivei EA 014 de prima osie, în sensul de mers al trenului (osia nr.6).

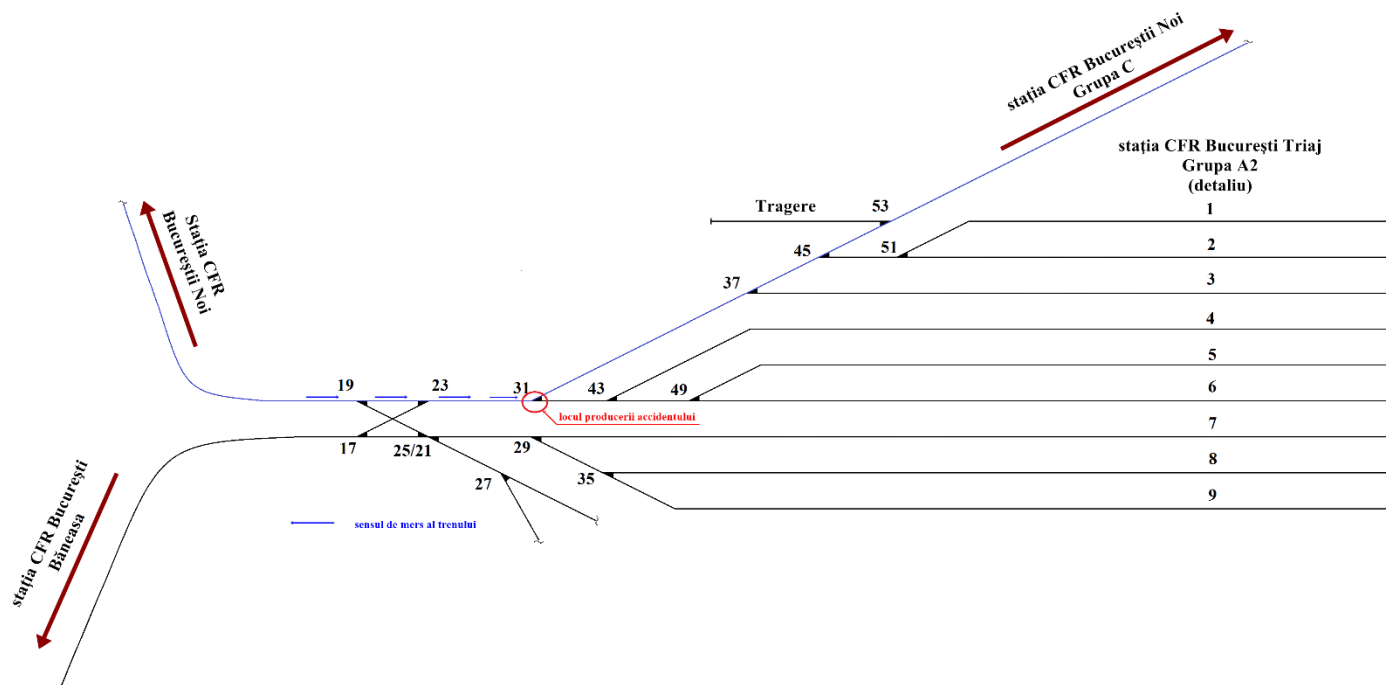
Accidentul s-a produs în capătul X al stației CFR București Triaj, Post 17, în cuprinsul schimbătorului de cale nr.31, pe zona macazului propriu-zis, la o distanță de 9,60 m de prima joantă, distanță măsurată în sensul de mers al trenului.

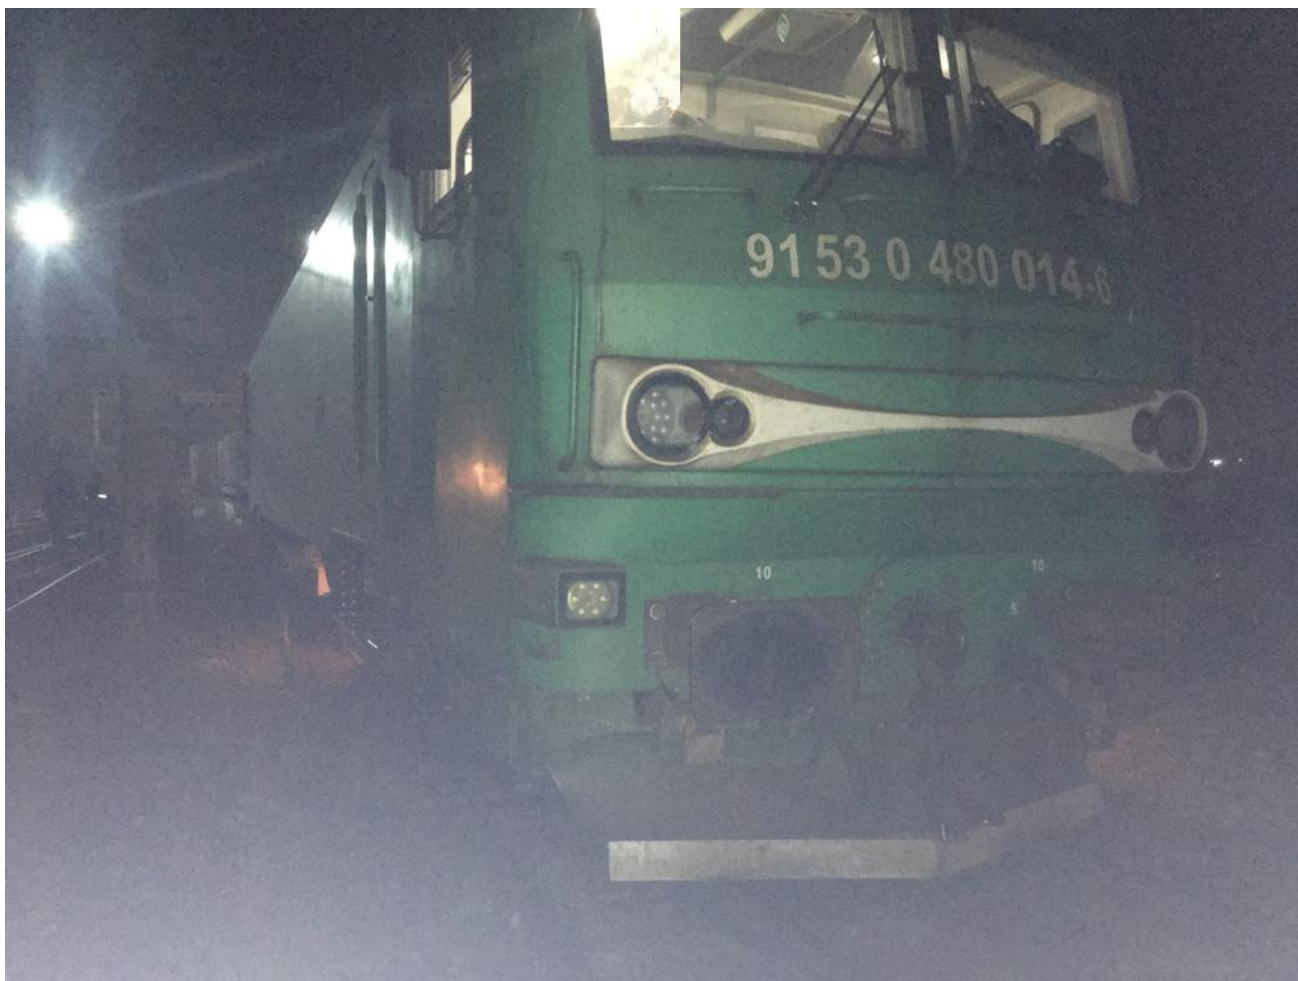
Deraierea s-a produs prin escaladarea acului curb de către roata din partea dreaptă a primei osii (osia nr.6) de la locomotivă. După escaladare, prima osie a locomotivei, a rulat cu buza roții din partea dreaptă pe fața superioară a acului 1,60 m, după care aceasta a căzut între acul curb și contraacul drept. Concomitent s-a produs și căderea roții din partea stângă a aceleiași osii între firele căii.

Prima urmă de deraiere a fost identificată la o distanță de 9,60 m de prima joantă a schimbătorului de cale nr.31 (distanță măsurată de la prima joantă în sensul de mers al trenului), în zona macazului propriu-zis.
