Nr.1110 / 48 / 2020

## NOTĂ

### privind accidentul feroviar produs la data de 25.01.2020 între stația CFR Bănița și halta de mișcare Merișor în circulația trenului de marfă nr.80460

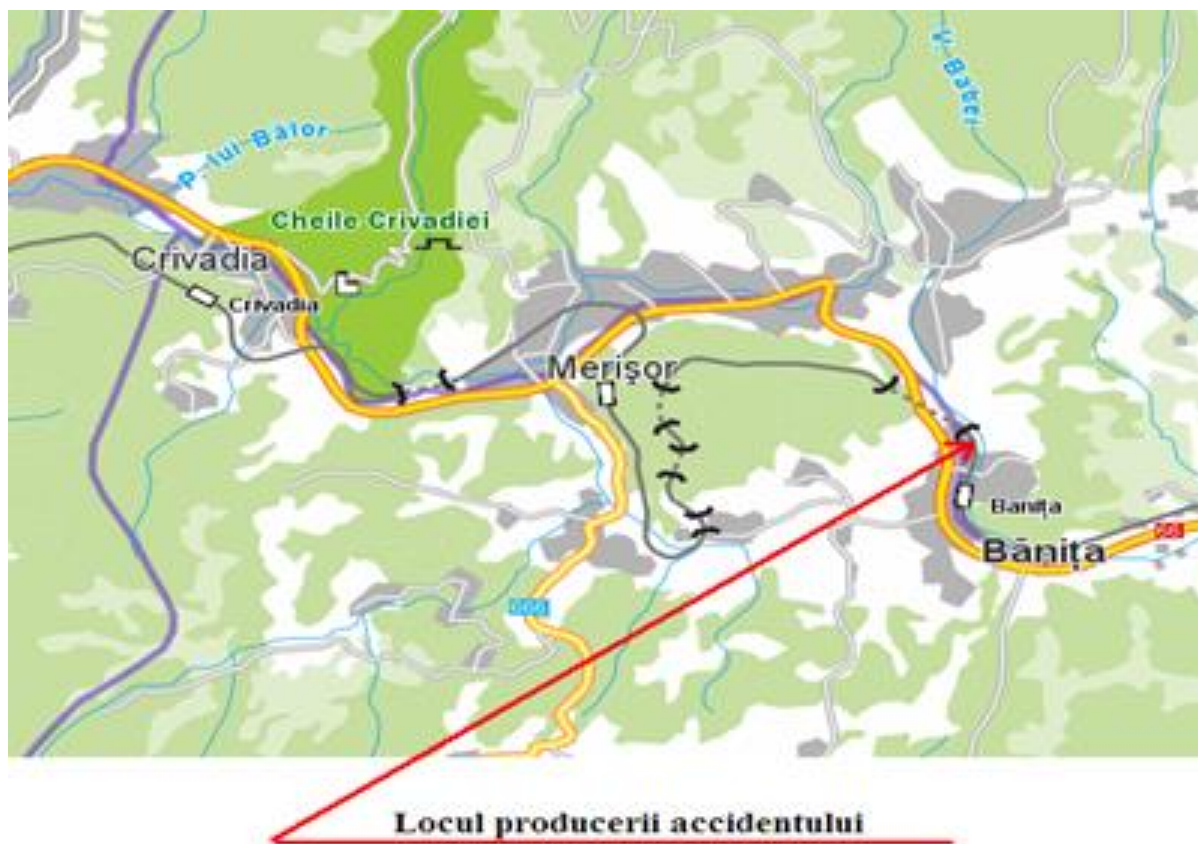
La data de 25.01.2020 ora 23:50 pe raza de activitate a Sucursalei Regionale CF Timișoara, secția de circulație Simeria - Livezeni (linie dublă electrificată), între halta de mișcare Merișor și stația CFR Bănița, pe firul II de circulație, la km.66+000, s-a produs un incendiu la locomotiva EA 1012, aflată în remorcarea trenului de marfă nr.80460 (aparținând operatorului de transport feroviar GRUP FERROVIAR ROMÂN SA).

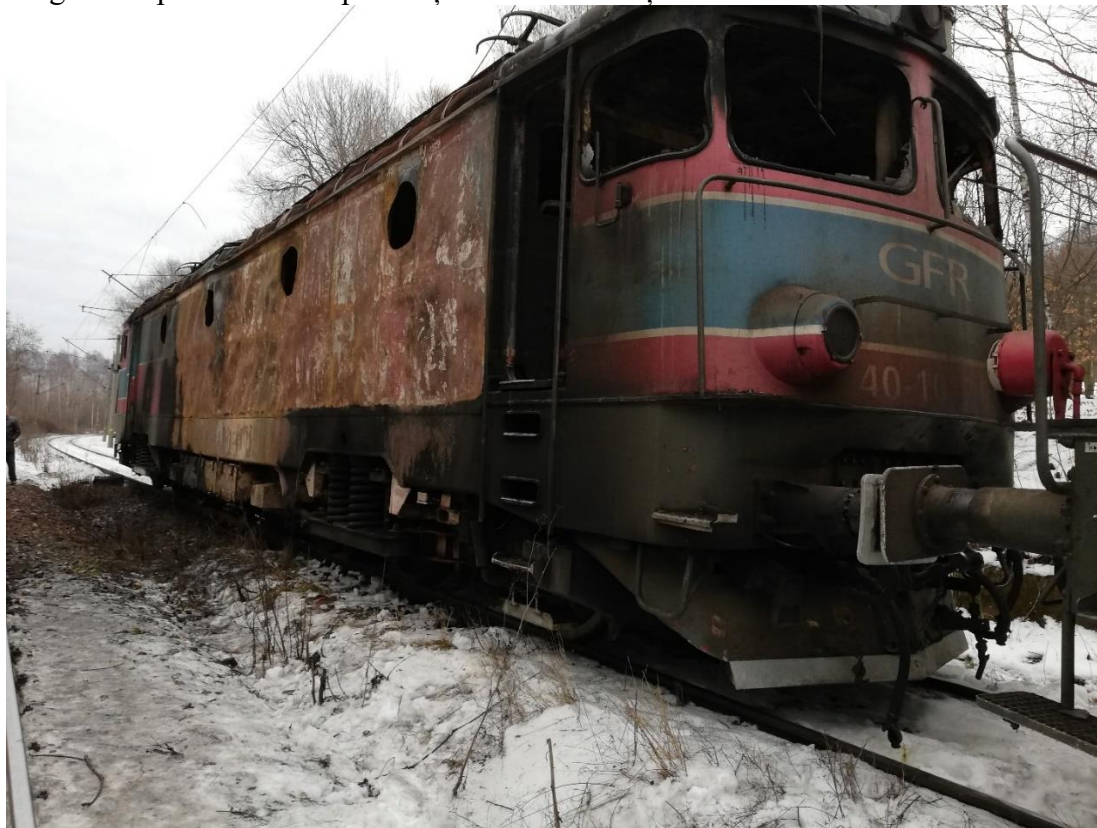
Conform evaluării efectuate de pompierii militari ai Detașamentului Petroșani din cadrul Inspectoratului pentru Situații de Urgență Hunedoara, la locomotiva EA1012, ca urmare a arderii, au fost avariate:

- cabina de la postul 1 cu interiorul ars în totalitate;
- părțile laterale ale carcasei locomotivei arse în procent de 80%;
- geamurile sparte, acoperișul deformat aproximativ 80%;
- boghiurile prezintă urme pronunțate de încălzire și elementele de cauciuc arse.
