Nr.1110/ 70 /2020

NOTĂ

privind accidentul feroviar produs la data de 02.02.2020, în stația București Triaaj, Post 17

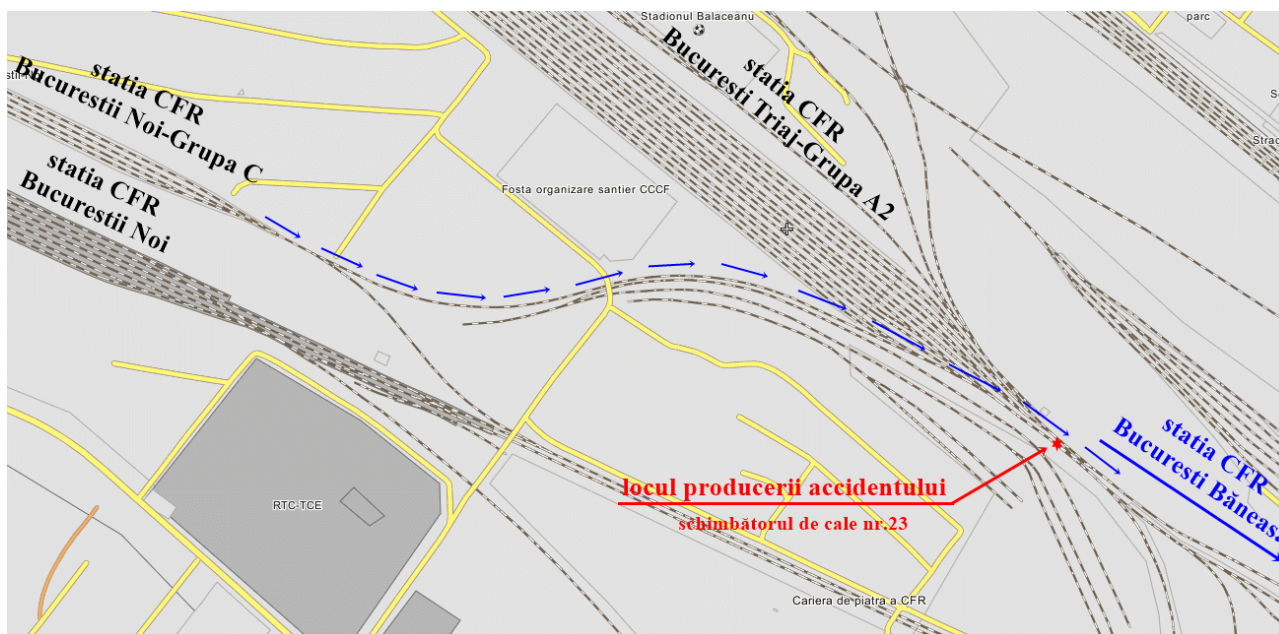
La data de 02.02.2020, ora 10:45, pe raza de activitate a **Sucursalei Regionale CF București**, în stația București Triaaj, Post 17, în circulația trenului de marfă nr.30616-1 (aparținând operatorului de transport feroviar DB Cargo Romania SRL), s-a produs deraierea locomotivei EA 014 de primul boghiu în sensul de mers al trenului, pe schimbătorul de cale nr.23.

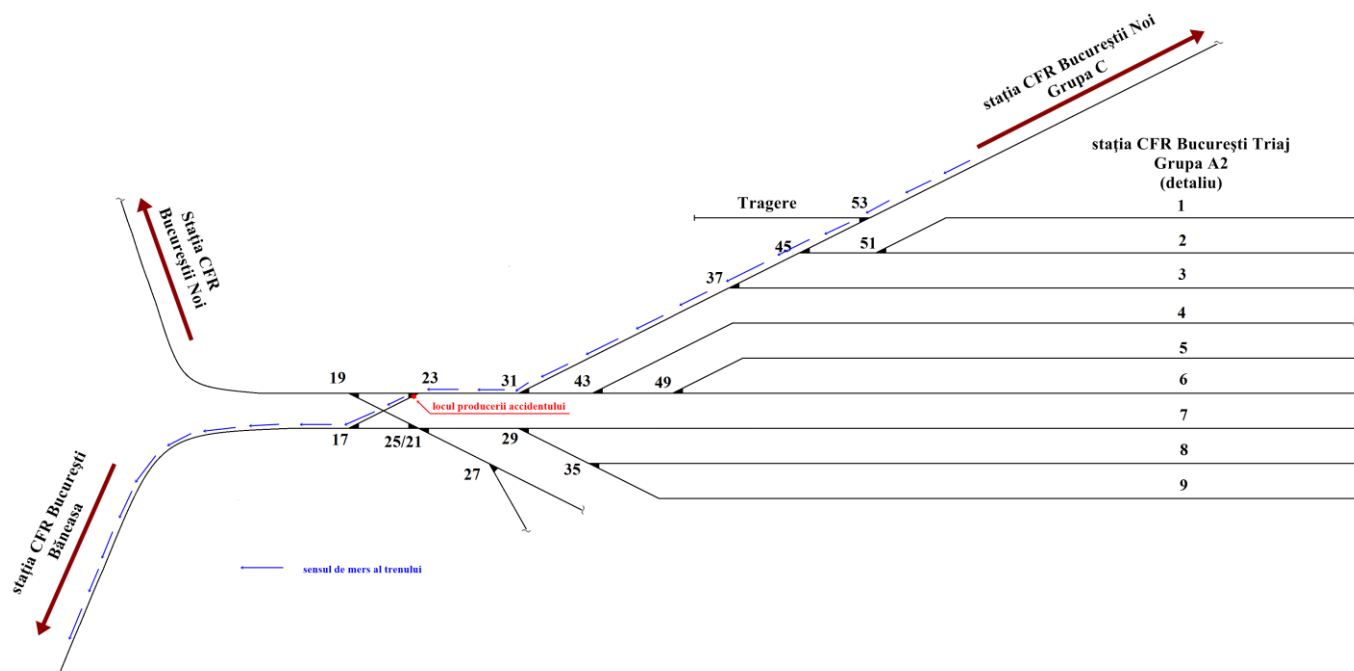
Deraierea s-a produs în zona joantei prin care se realizează legătura între acul curb și șina de legătură de pe firul exterior al curbei, prin escaladarea flancului activ al ciupercii șinei de legătură de pe firul exterior al curbei schimbătorului de cale de către o roată de la una din osiile primului boghiu, în sensul de mers, al locomotivei.

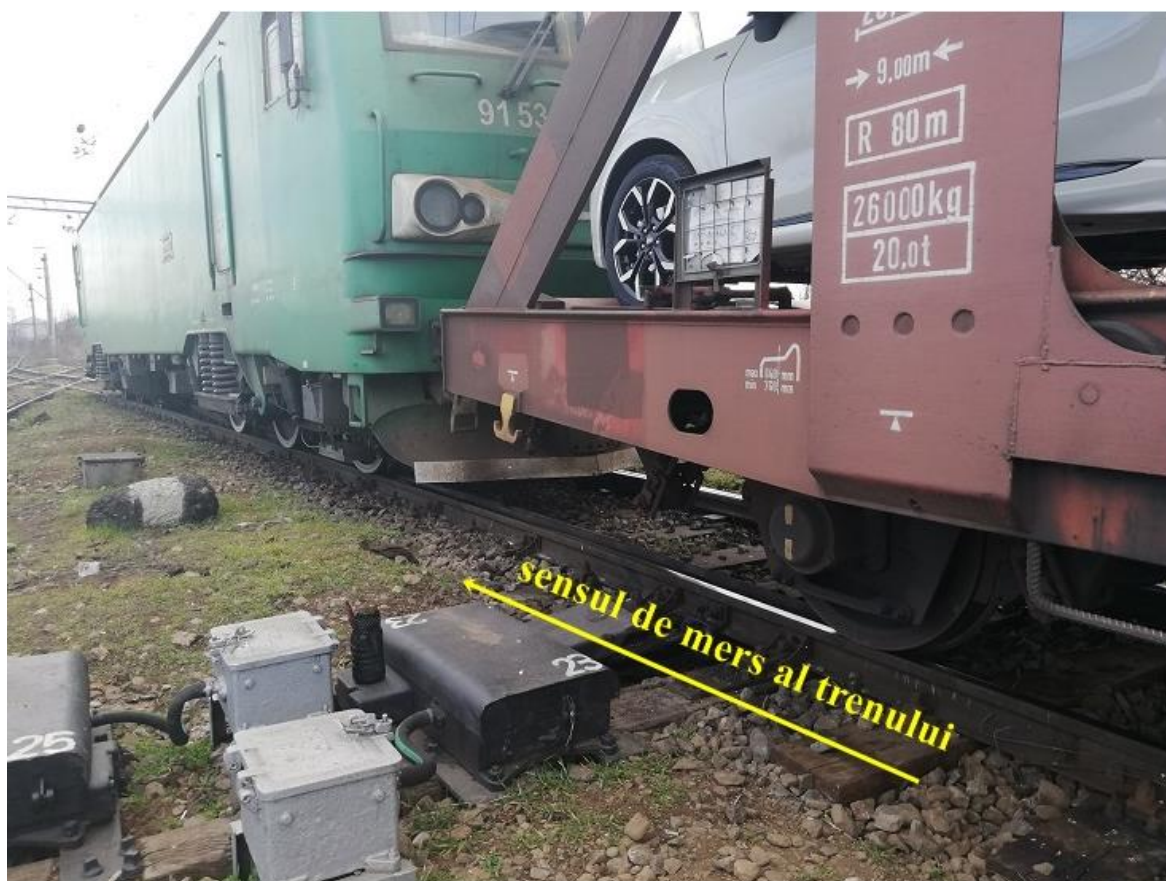
Prima urmă de deraiere a fost identificată pe șina de legătură de pe firul exterior al curbei schimbătorului de cale nr.23, la o distanță de 136 mm de la joanta de călcâi a acului curb spre inima simplă de încrucișare. Deraierea s-a produs prin escaladarea flancului activ al ciupercii șinei de către buza bandajului unei roți din partea dreaptă a primului boghiu de la locomotivă (în raport cu sensul de mers al trenului).

Locomotiva a rulat cu buza roții din partea dreaptă pe suprafața de rulare a ciupercii șinei dinspre flancul activ spre flancul inactiv al acestei șine pe o lungime de 4090 mm urmată de urmă de frecare a flancului inactiv a ciupercii șinei și de cădere în exteriorul căii de rulare. Corespunzător acestei urme de cădere în exteriorul căii, în partea stângă a fost identificată urmă de cădere a roții în interiorul căii de rulare, pe tija șurubului vertical al sistemului de prindere tip K al șinei corespunzătoare firului interior al curbei sch.nr.23.

După prima urmă de cădere în exteriorul căii de rulare au fost identificate alte două urme pe fața laterală inactivă a ciupercii șinei de legătură de pe firul exterior al curbei schimbătorului de cale, specifice deraierii altor două roți ale primului boghiu al locomotivei.
