Nr. 1110 / 91 / 2020

## NOTĂ

### privind accidentul feroviar produs la data de 08.02.2020, între haltele de mișcare Săliște – Apoldu de Sus

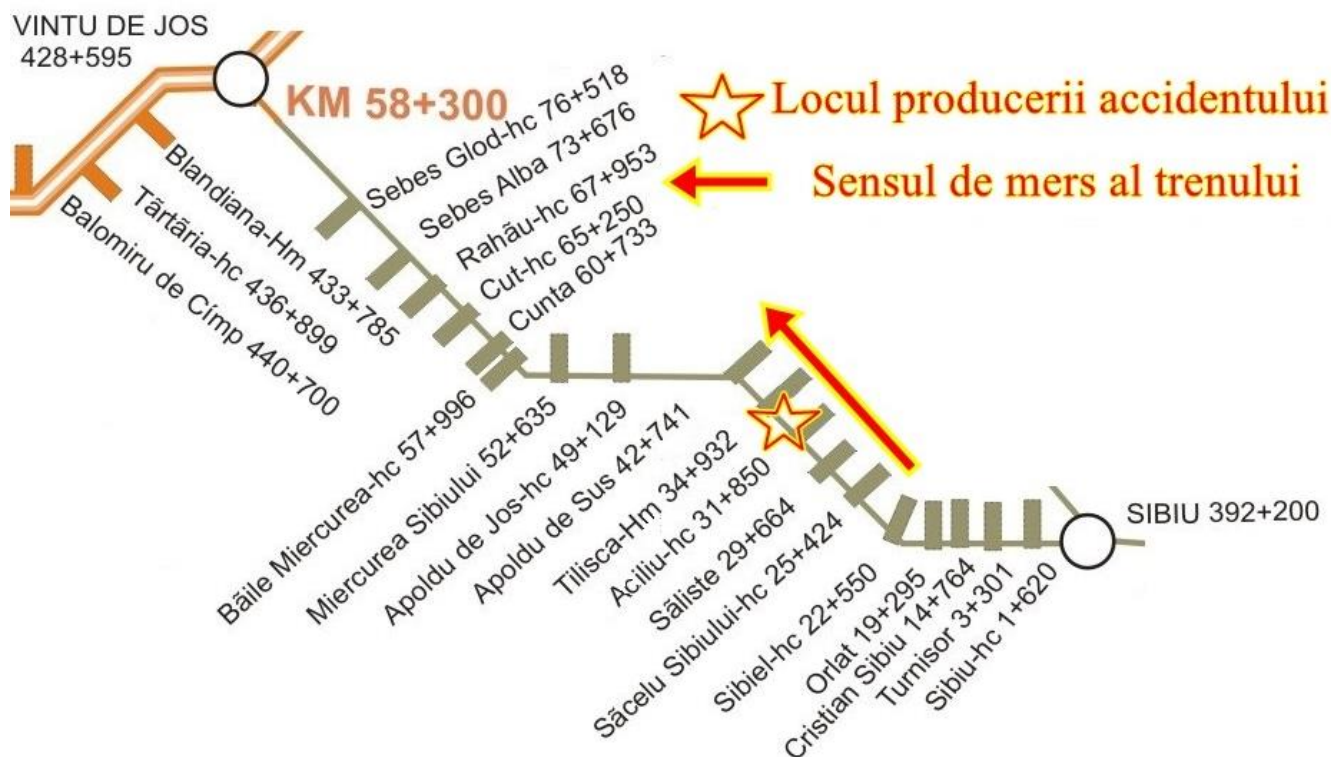
La data de 08.02.2020, ora 08:45, pe raza de activitate a Sucursalei Regionale CF Brașov, secția de circulație Sibiu – Vințu de Jos (linie simplă neelectrificată), între haltele de mișcare Săliște – Apoldu de Sus, la km.33+236,90, în circulația trenului de călători IR nr.74-1 (aparținând operatorului de transport feroviar SNTFC „CFR Călători” SA), într-o zonă aflată în curbă, s-a produs deraierea de primul boghiu al locomotivei EGM 925-9.

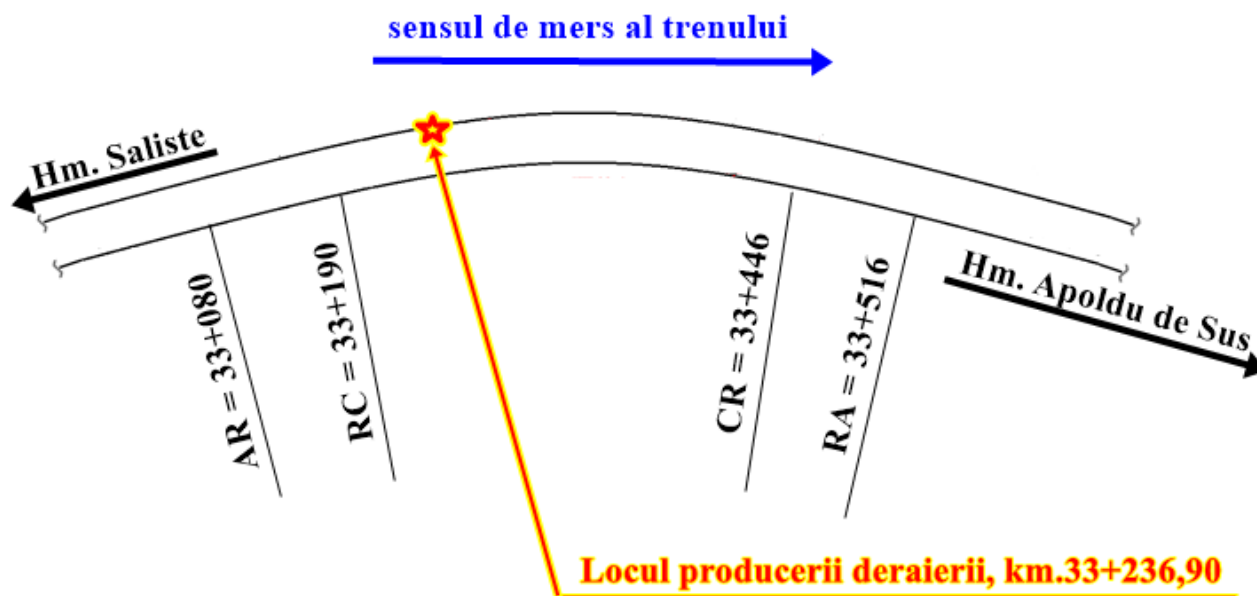
Accidentul feroviar s-a produs între haltele de mișcare Săliște – Apoldu de Sus, la km 33+236,90 pe o curbă cu deviație dreapta (în sensul de mers al trenului), cu raza circulară  $R=250$  m, supraînălțarea  $h=100$  mm și supralărgirea  $s=20$  mm. Această curbă se racordează cu aliniamentele adiacente prin intermediul a două curbe de racordare  $L_{r1}=110$  m și  $L_{r2}=70$  m.

Punctul în care s-a produs deraierea se află în cuprinsul curbei circulare.

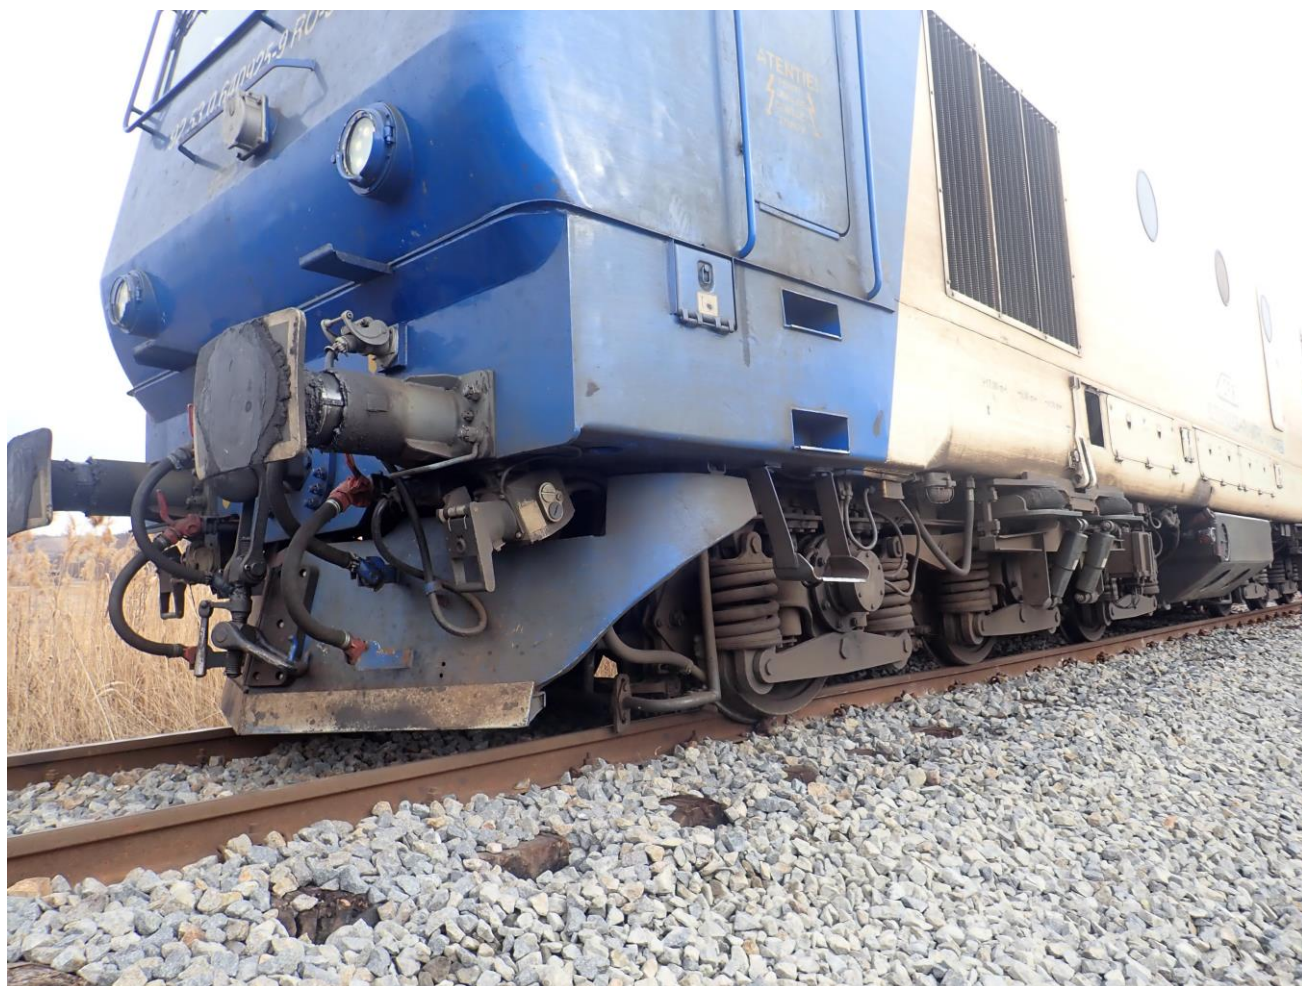
Deraierea s-a produs prin escaladarea feței active de rulare a ciupericii șinei de pe firul exterior al curbei (firul stâng), urmată de căderea în exteriorul căii, a roții din partea stângă a primei osii a primului boghiu al locomotivei EGM 925-9. Concomitent cu aceasta roata corespondentă din partea dreaptă a căzut în interiorul căii.

După ce a circulat 40 m în stare deraiată, trenul s-a oprit ca urmare a măsurilor de frânare luate de mecanicul de locomotivă.
