Nr.1110 / 100 / 2020

NOTĂ

privind accidentul feroviar produs la data de 12.02.2020, în stația CFR Mihăești

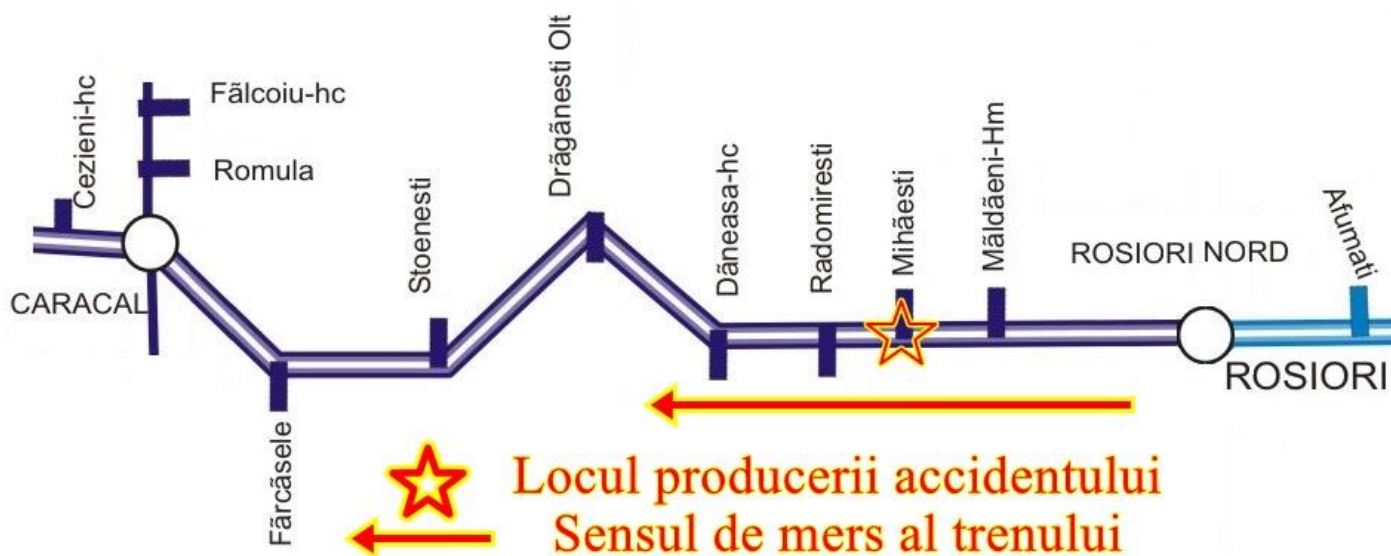
La data de **12.02.2020**, ora 12:55, pe raza de activitate a **Sucursalei Regionale CF Craiova**, secția de circulație Roșiori Nord-Caracal, în stația CFR **Mihăești**, în circulația trenului de marfă nr.20270-1 (aparținând operatorului de transport feroviar Rail Cargo Carrier România SRL), remorcat cu locomotiva ES 114, în cuprinsul schimbătorului de cale nr.3, pe parcursul de intrare la linia IV, directă firului II, dinspre linia curentă Măldăeni-Mihăești firul I (linie dublă electrificată), s-a produs deraierea vagoanelor nr.31814962064-9, nr.35564962056-2 și nr.33684953310-2 (primele 3 din compunerea trenului).

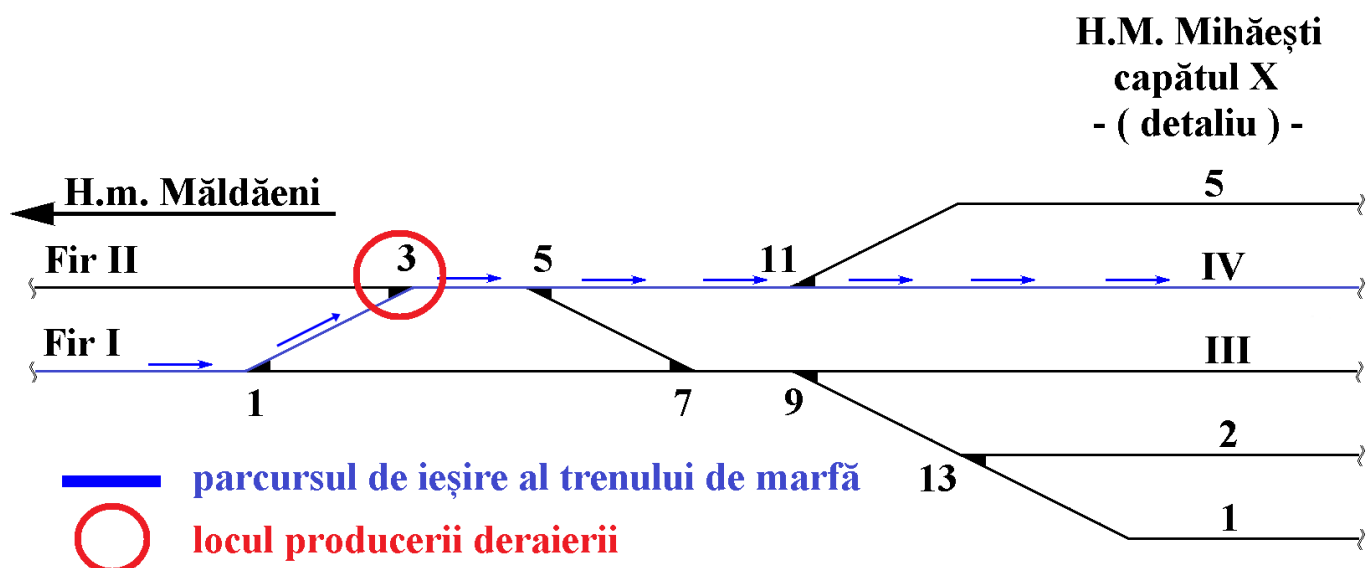
Accidentul feroviar s-a produs în stația CFR Mihăești, la intrarea trenului la linia IV, în cuprinsul schimbătorului de cale nr.3 (atacat pe la călcâi), pe zona șinelor de legătură, la o distanță aproximativă de 10,300 m de joanta de călcâi a schimbătorului în abateră.

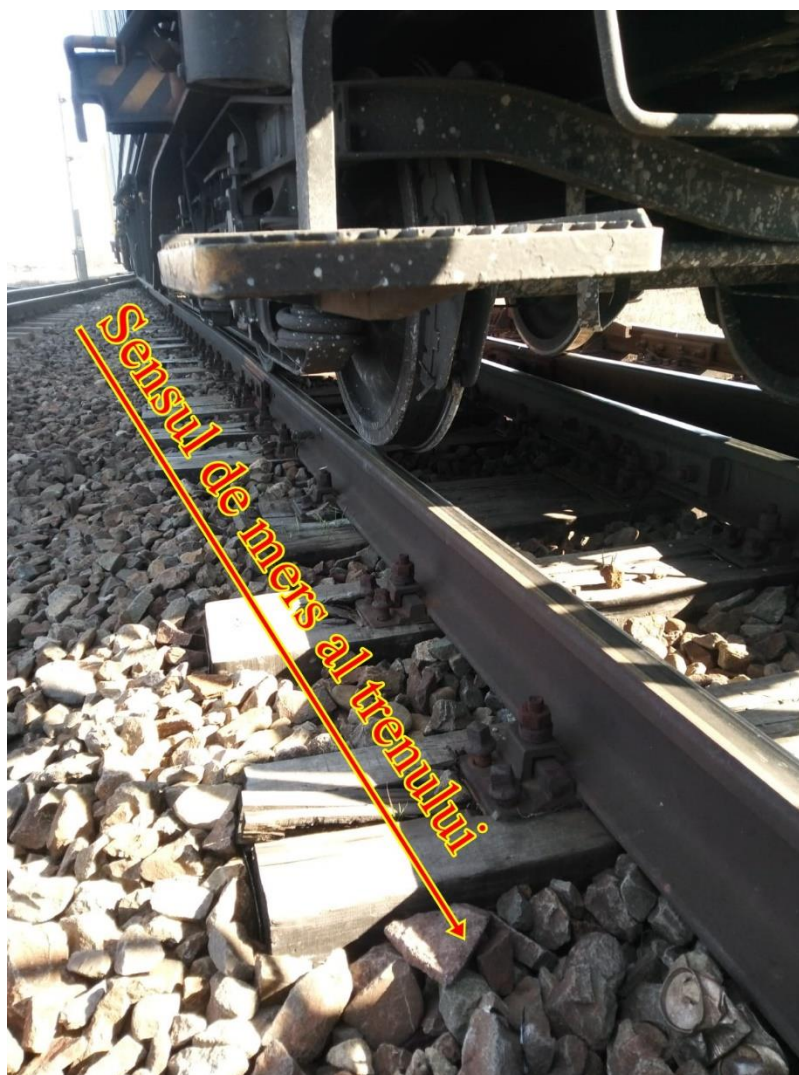
Trenul de marfă nr.20270-1 era compus din 18 vagoane tip Sggmrss încărcate cu containere, 106 osii, 1202 tone, 567 metri și era remorcat de locomotiva ES 114.
