Nr. 1110 / 133 / 2020

NOTĂ

privind accidentul feroviar produs la data de 17.02.2020,
între h.m. Fărcășele și stația CFR Drăgănești Olt

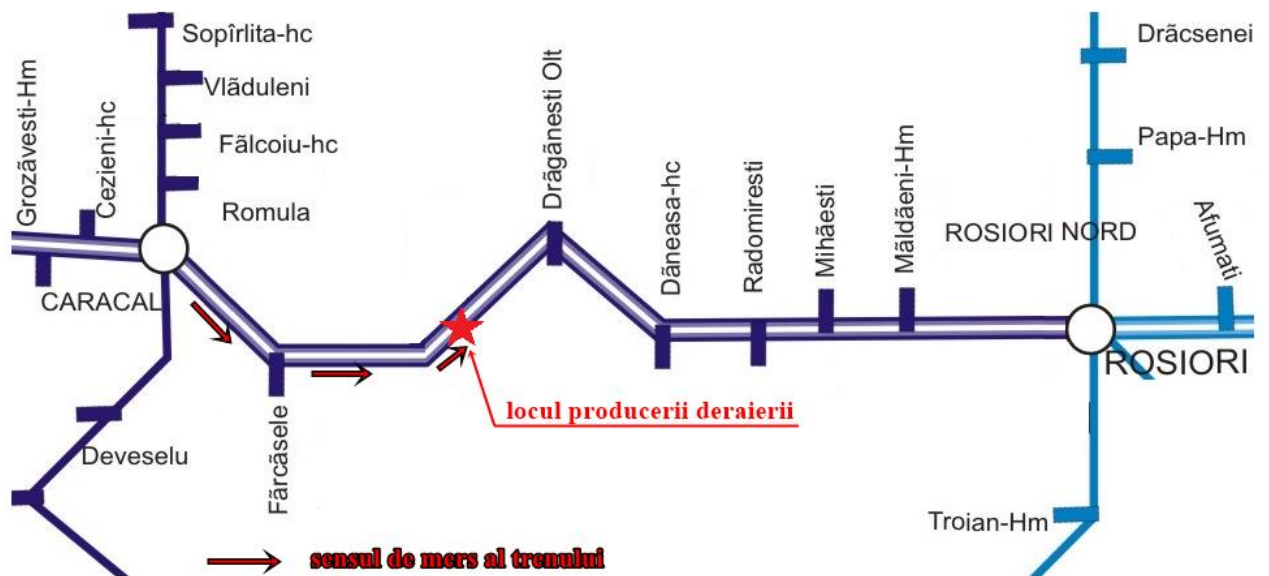
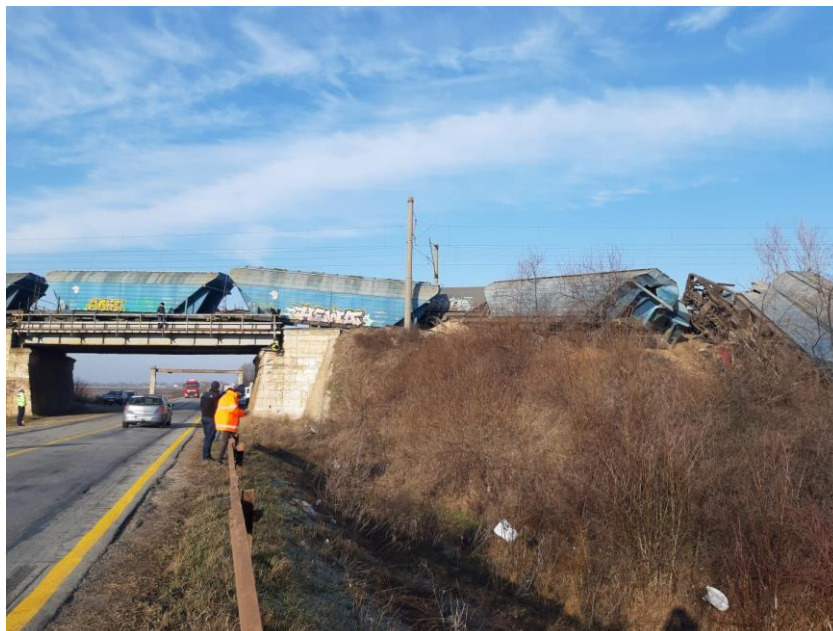
La data de 17.02.2020, ora 02:30, pe raza de activitate a Sucursalei Regionale CF Craiova, secția de circulație Caracal - Roșiori Nord (linie dublă electrificată), pe linia curentă firul II dintre h.m. Fărcășele și stația CFR Drăgănești Olt, la km142+400, în circulația trenului de marfă nr.34372 (aparținând operatorului de transport feroviar Constantin Grup), s-a produs deraierea a 13 vagoane din compunerea trenului, respectiv a vagoanelor al 7-lea și de la al 9-lea ÷ 20-lea. Din cele 13 vagoane deraiate **5 vagoane s-au răsturnat (vagonul al 9-lea, vagonul al 10-lea, vagonul al 12-lea, vagonul al 14-lea și vagonul al 15-lea).**

Deraierea și răsturnarea vagoanelor, din compunerea trenului de marfă nr.34372, a afectat și suprastructura feroviară a liniei curente corespunzătoare firului I de circulație.

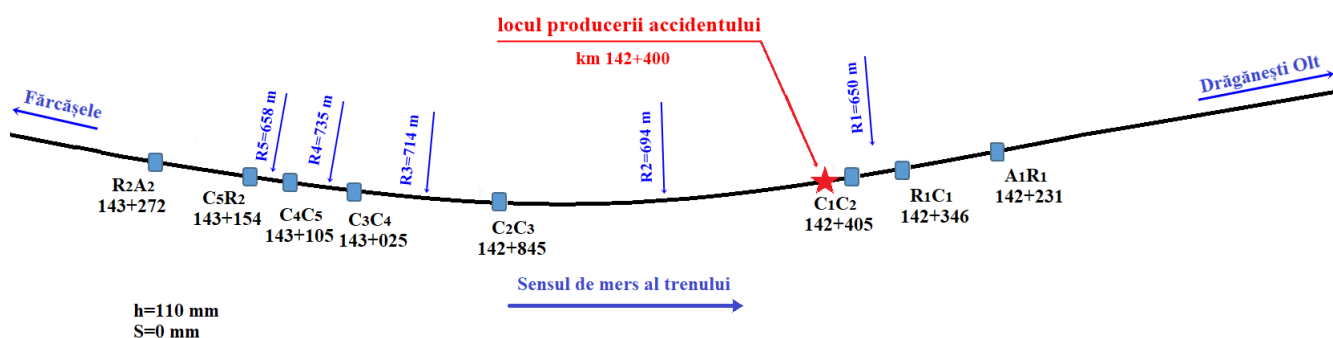
În cuprinsul zonei în care s-a produs deraierea, se află podul metalic de la km 142+378, pod care este alcătuit din grinzi metalice nituite care se sprijină pe elemente de infrastructură din beton armat prin intermediul reazemelor mobile și fixe. **Podul se constituie ca pasaj inferior pentru intersecția căii ferate cu DN 6.**

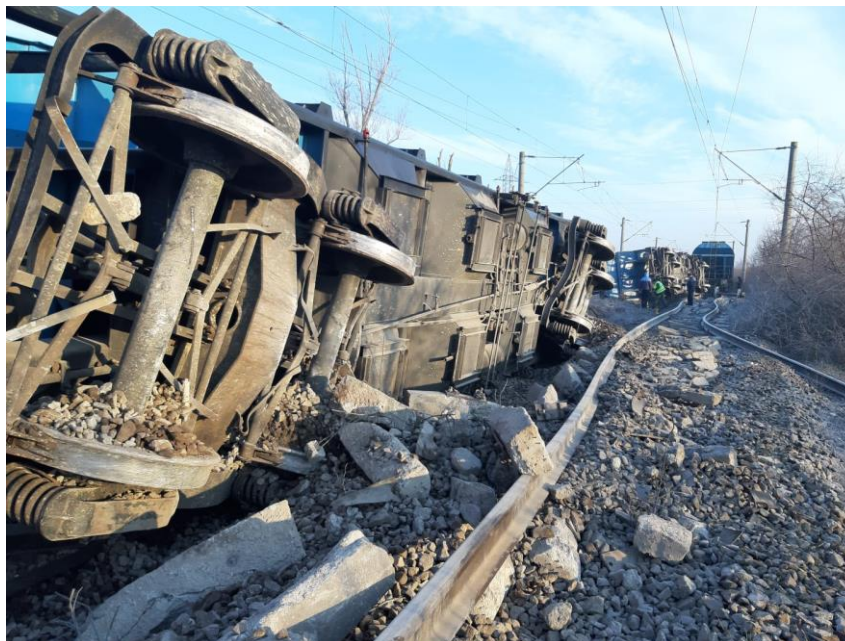
În urma producerii acestui accident a fost afectată suprastructura căii ferate pe o lungime de aproximativ 200 m pe fiecare fir de circulație.
