Nr. 1110 / 57 / 2020

NOTĂ

**privind accidentul feroviar produs la data de 29.01.2020,
între stația CFR Berbești și halta de mișcare Popești Vâlcea**

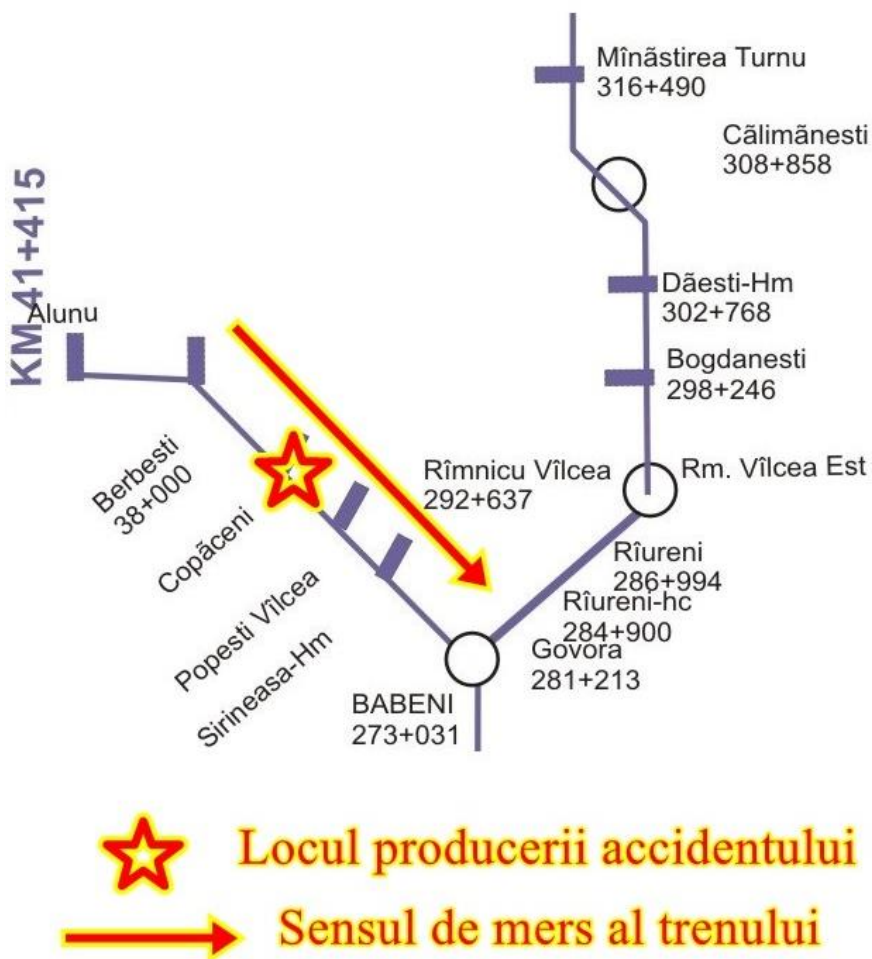
La data de 29.01.2020, ora 18:15, pe raza de activitate a Sucursalei Regionale CF Craiova, secția de circulație Băbeni – Alunu (linie simplă neelectrificată), între stația CFR Berbești și halta de mișcare Popești Vâlcea, la km.25+610, în circulația trenului de marfă nr.23690 (aparținând operatorului de transport feroviar SNTFM „CFR Marfă” SA), s-a produs deraierea de primul boghiu, într-o zonă aflată în curbă, în sensul de mers al trenului, a celui de-al 21-lea vagon din componere.

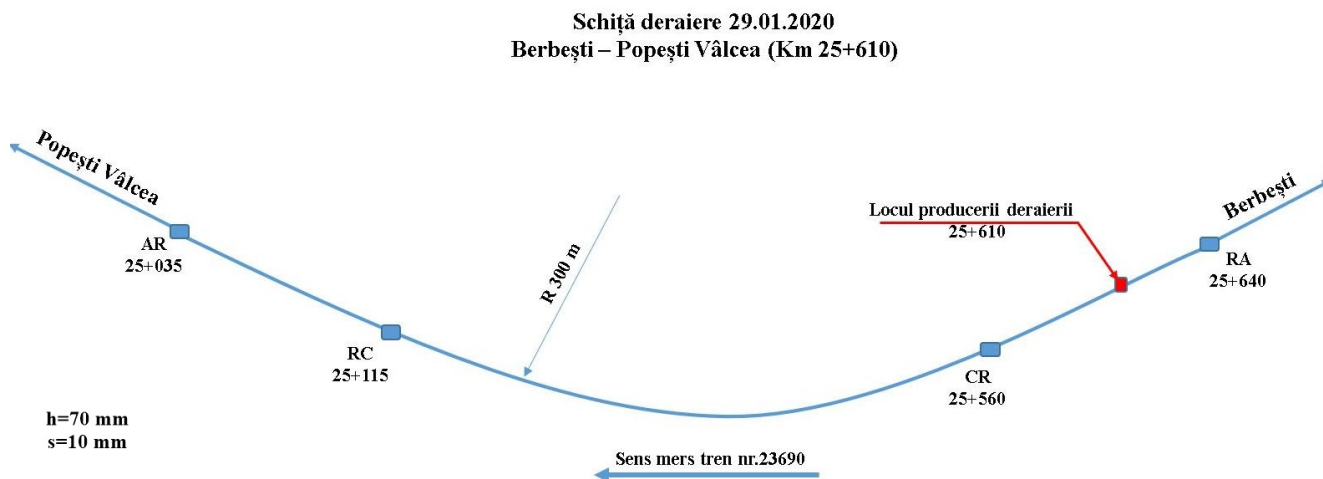
Accidentul feroviar s-a produs între stația CFR Berbești și halta de mișcare Popești Vâlcea, la km 25+470 pe o curbă cu deviație dreapta (în sensul de mers al trenului), cu raza circulară $R=300$ m, supraînălțarea $h=70$ mm și supralărgirea $s=10$ mm. Această curbă se racordează cu aliniamentele adiacente prin intermediul a două curbe de racordare $L_{r1}=L_{r2}=80$ m.

Punctul în care s-a produs deraierea se află în cuprinsul curbei de racordare.

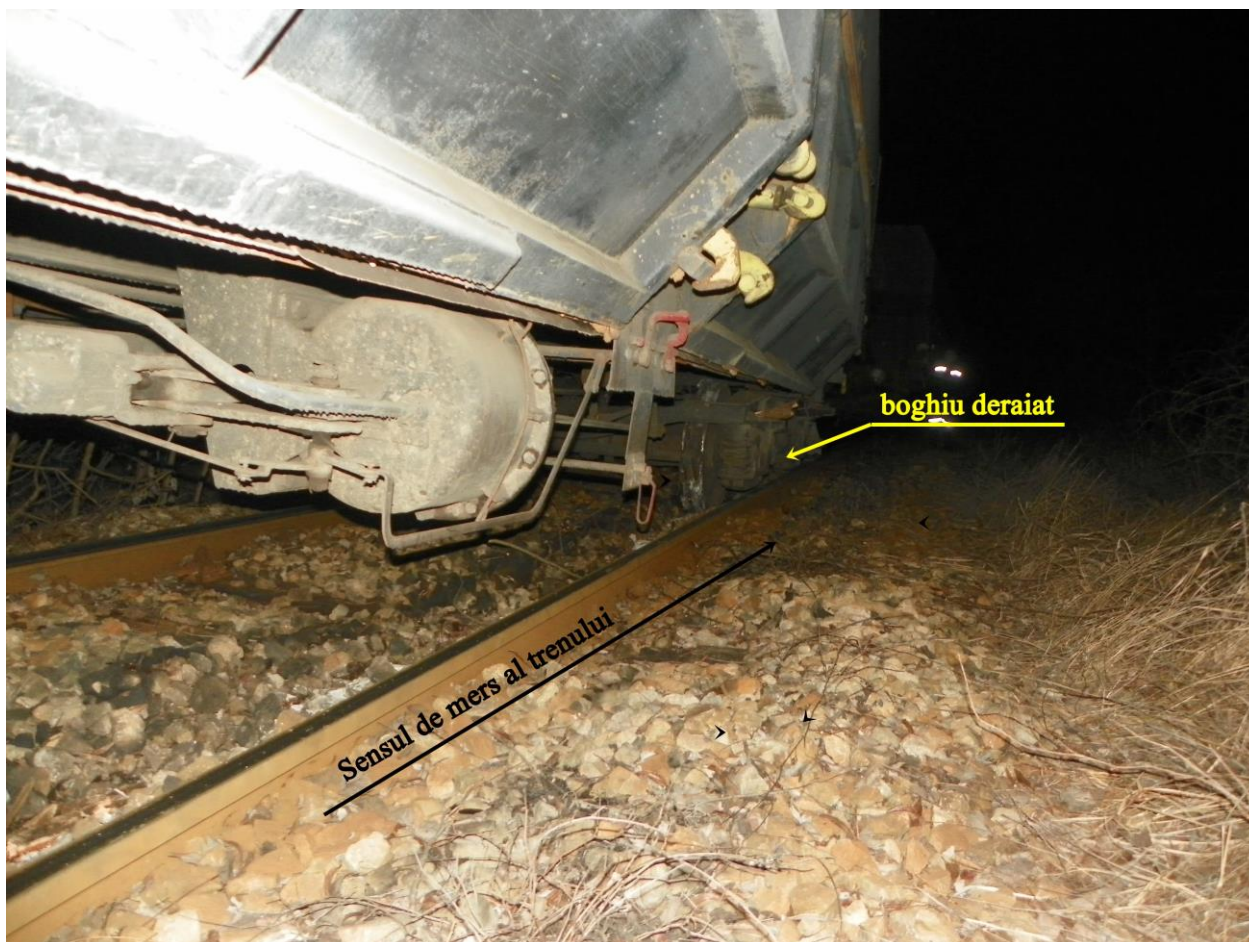
Deraierea s-a produs prin căderea între șinele căii a roții din partea dreaptă a osiei conducătoare a primului boghiu al vagonului nr.81536652095-6. Prima urmă de deraiere fiind

identificată pe flancului activ al șinei de pe firul interior al curbei. Osia rulează în această stare până la km 25+480 (130 m), loc în care se constată deplasarea bruscă a roții corespondente din partea stângă către exteriorul căii. Tot în acest punct, traiectoria primei osii a antrenat în cădere cea de-a doua osie a primului boghiu. După ce a circulat încă 50 m în această stare, trenul s-a oprit datorită fânării ca urmare a ruperii conductei generale de aer.

Trenul de marfă nr.23690 a circulat având deraiat primul boghiu al vagonului nr.815366520956 pe o distanță de aproximativ 180 m.
