Nr.1110/ 198 / 2023

NOTĂ

privind incidentul feroviar produs în data de 08.06.2022 în stația CFR Sighișoara

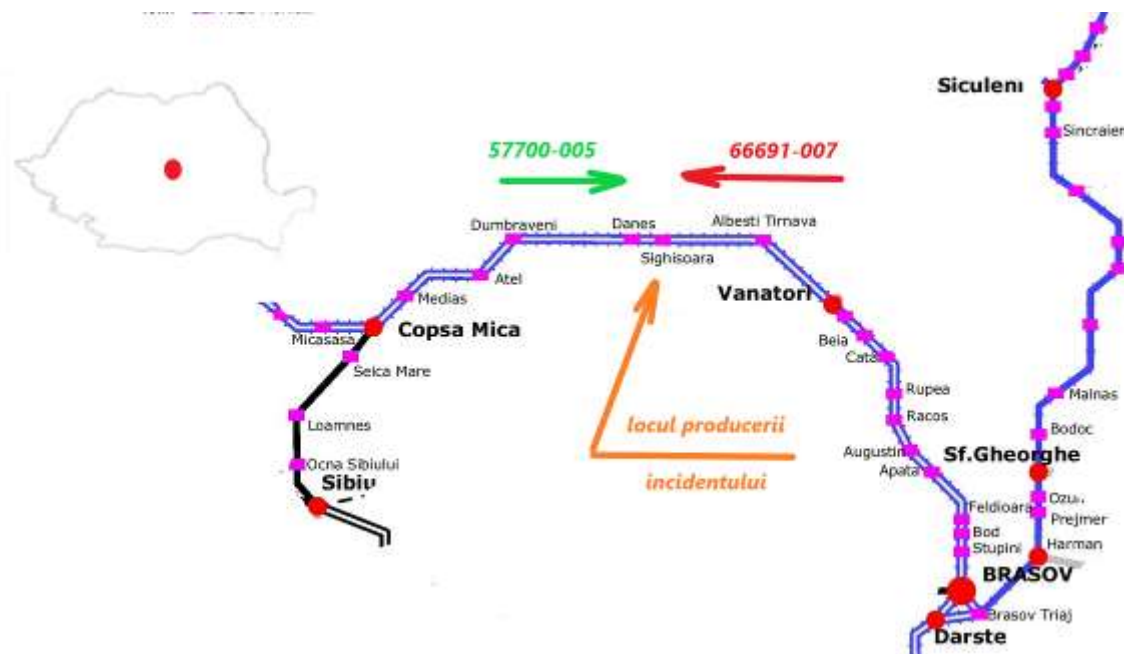
Figura nr.1 – locul producerii incidentului și direcțiile de deplasare a celor două trenuri

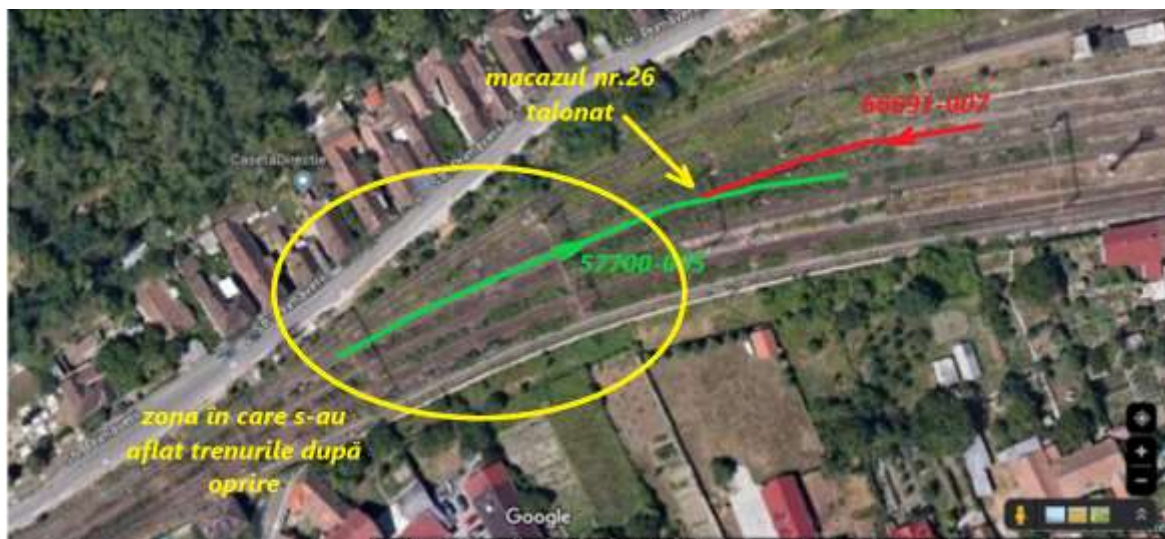
După intrarea în stație, trenul nr.66691-007 nu a respectat indicația semnalului de ieșire X5 de a opri, a talonat macazul nr.26 (situat la circa 75 m după semnal), și s-a angajat pe parcursul de intrare al trenului nr.57700-005, după care s-a oprit – *figura nr.2*. Din primele informații obținute ca urmare a declarațiilor impieगतului de mișcare (IDM), în timpul scurs după depășirea semnalului de ieșire și ocuparea secțiunii 1AD, mecanicul nu a răspuns la solicitările impieगतului de mișcare (IDM) efectuate prin stația de emisie/recepție de a opri.

Figura nr.2 – parcurserile celor două trenuri și zona unde trenurile s-au aflat după oprire

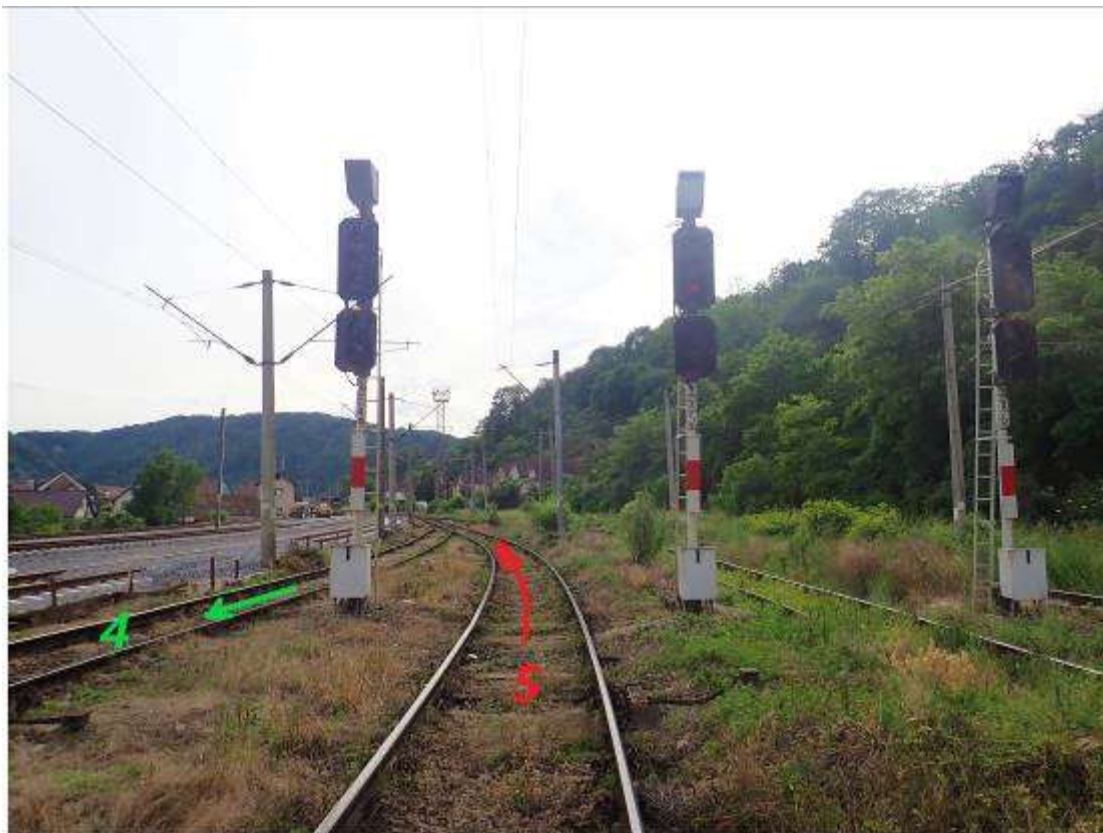
Foto nr.1 – liniile nr.4 și nr.5 - semnalul de ieșire X5

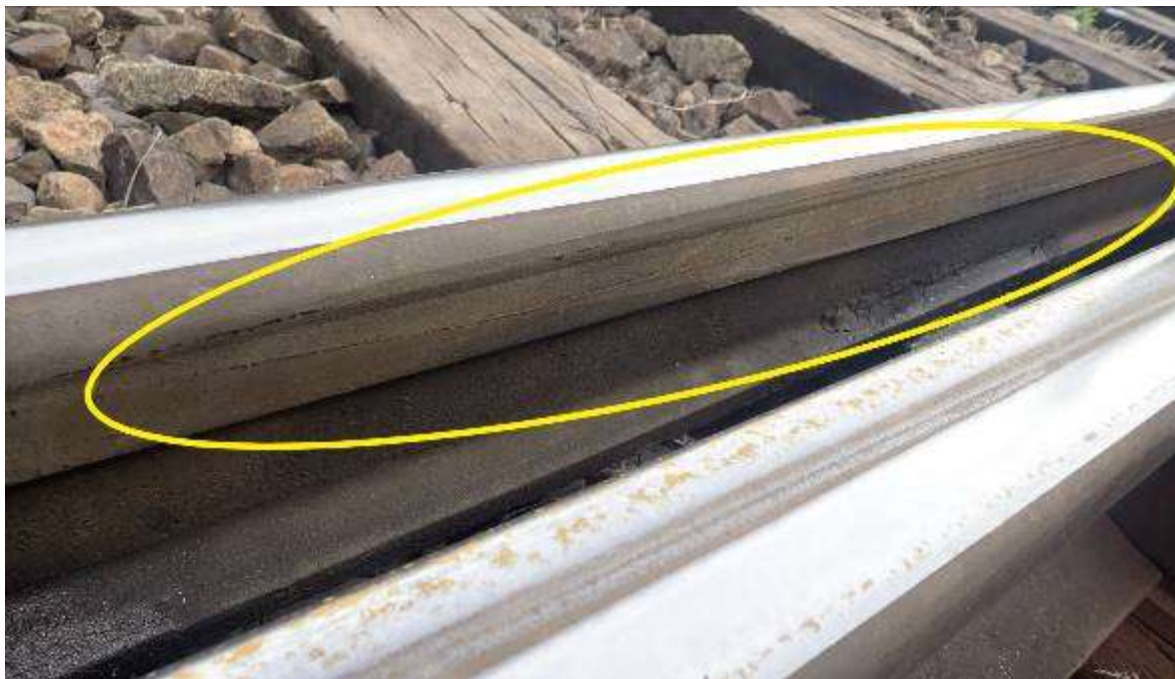
Foto nr.2

În urma producerii acestui incident nu au fost afectate elementele componente ale suprastructurii căii. La macazul nr.26, pe acul drept (partea dreaptă a sensului de mers al trenului nr.66691-007, la o distanță de circa 3 m de călcâi, s-au constatat urme de frecare ale acului de către bandajul roții care au condus la talonarea macazului – *foto nr.2*.
