## RAPORT DE INVESTIGARE

privind accidentul feroviar produs la data de 12.07.2021 pe raza de activitate a Sucursalei Regionale de Căi Ferate Brașov, secția de circulație Brașov – Sighișoara, în halta de mișcare Beia, prin declanșarea unui incendiu la încărcătura de bușteni a primului vagon din compunerea trenului de marfă nr.99514 aparținând operatorului de transport marfă SC Vest Trans Rail SRL

*Raport de investigare final  
4 iulie 2022*

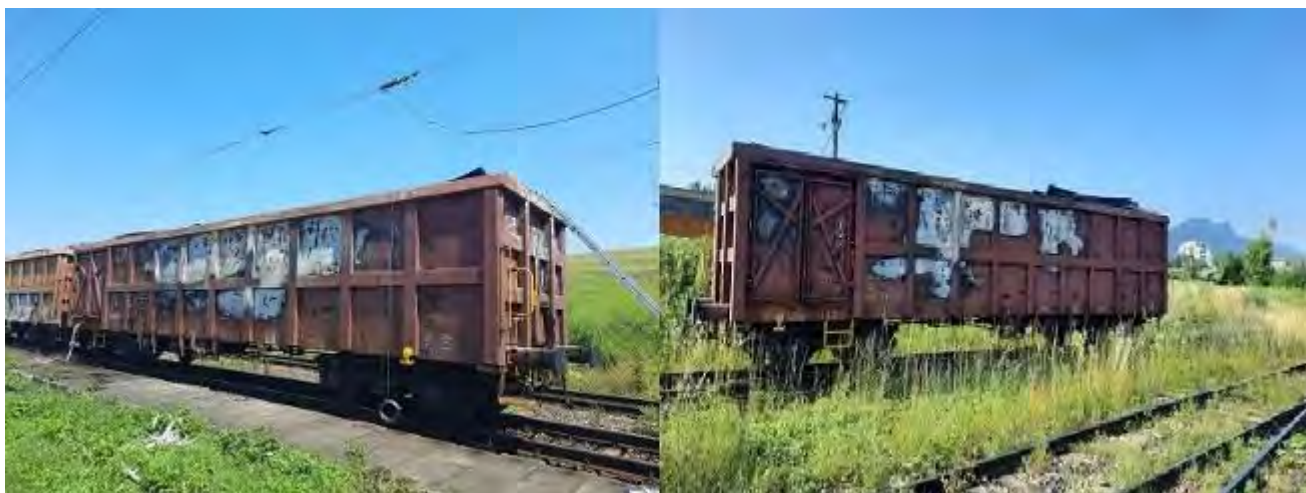
Pereții laterali ai vagonului au fost afectați termic de incendiu în proporție de aproximativ 30 – 40%.

*Imaginea 3 – starea vagonului în urma accidentului*

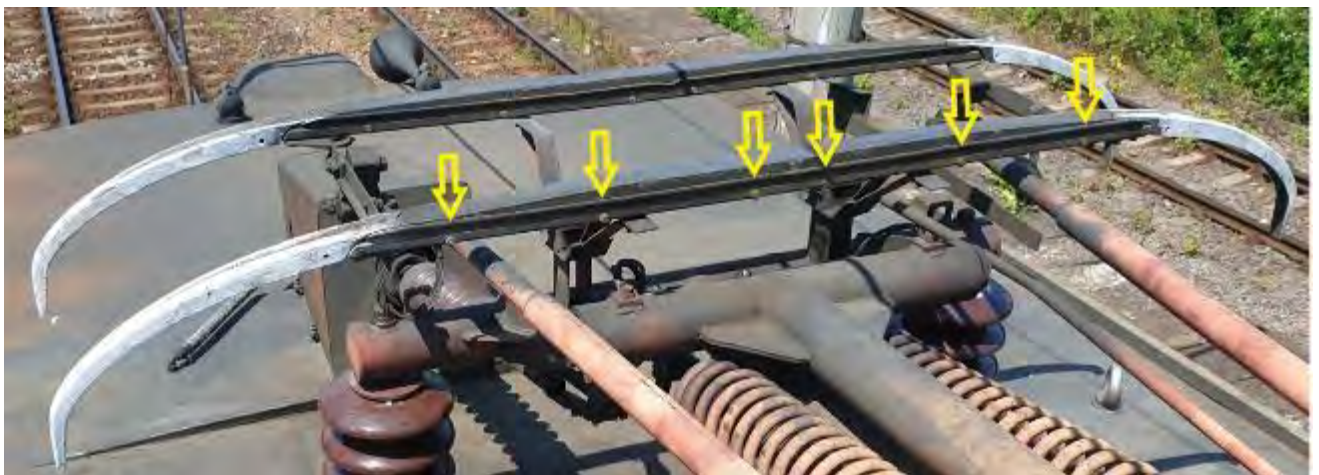
Pantograful activ de la locomotiva EA 079 era de tip EP-2 și era dotat cu o patină de pantograf în versiunea cu prindere mecanică, tip BCP-040.

*Imaginea 6 – prinderea mecanică cu șuruburi și piulițe la patina de pantograf*

Este menționat în articolul de specialitate *Sisteme moderne de captare a curentului* faptul că versiunea de patină cu prindere mecanică, are dezavantajele unei căderi de tensiune mari, un contact electric realizat prin puncte și un slab transfer al curentului între perie și sanie.

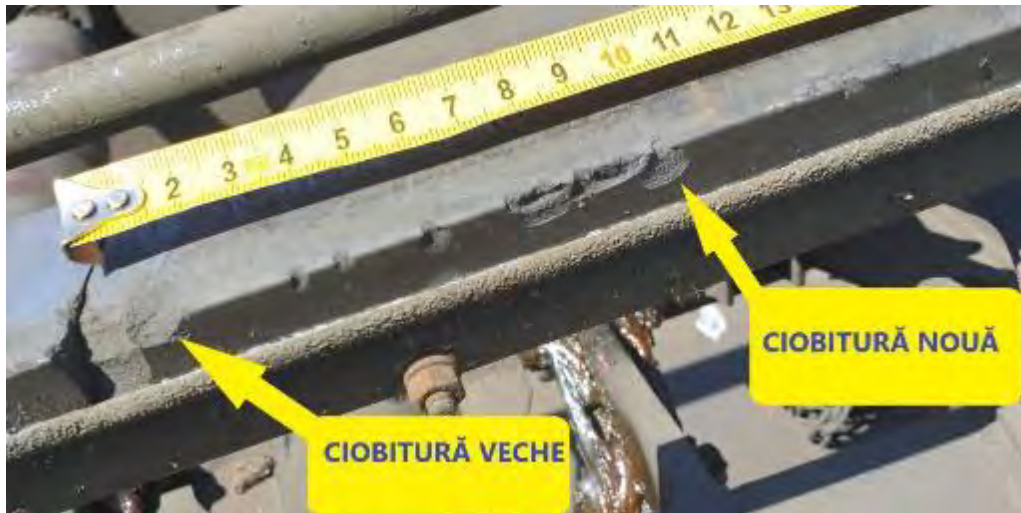
Periile de cărbune ale pantografului de la postul I de conducere de la locomotiva EA 079, prezentau numeroase ciobituri (dizlocări) de material atât vechi cât și noi. Ciobiturile aveau dimensiuni în intervalul 1-10 mm.

*Imaginea 7 - Exemple de ciobituri vechi și noi, la peria de cărbune*

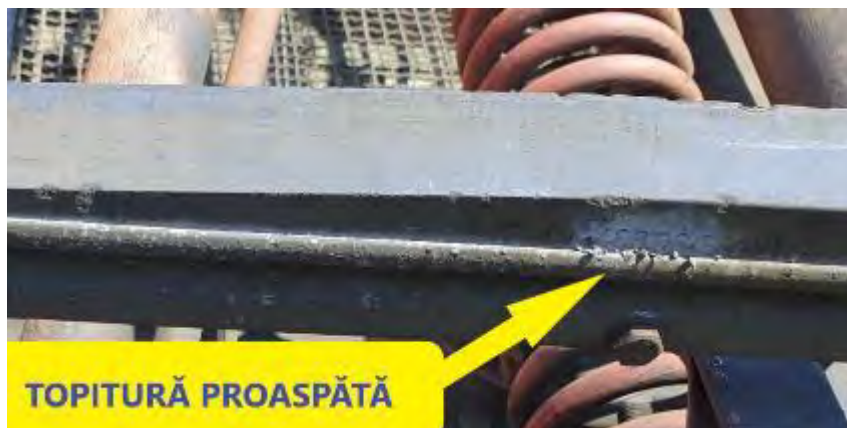
La sania patinei de aluminiu a pantografului, au fost identificate zone de aluminiu topit. Unele dintre porțiunile de aluminiu topit erau relativ proaspete, fapt evidențiat de urmele de fum alb vizibil prin contrast pe peria de cărbune. Porțiunile de aluminiu topit aveau forma de granule și picături alungite cu dimensiuni în intervalul 0,1 – 2 mm - imaginea 7

*Imaginea 8 – granule de aluminiu topit proaspăt la sania patinei, cu urme de fum proaspete pe perie*  
Zonele de aluminiu topit erau concentrate pe șina de aluminiu, în zona șuruburilor de strângere

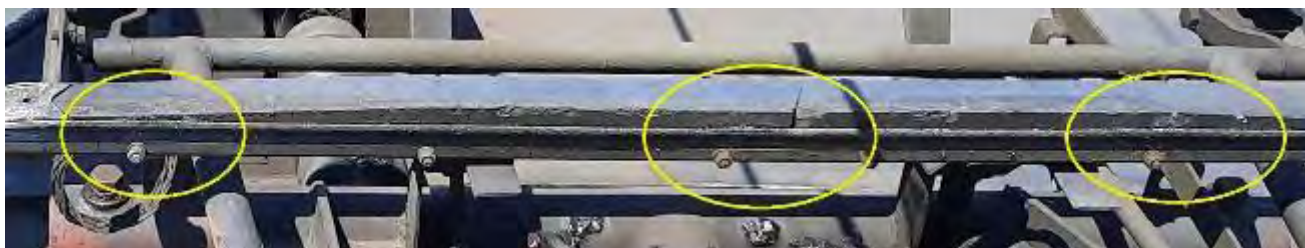
*Imaginea 9 – în special în zona șuruburilor de strângere erau prezente topituri de aluminiu*

În zona șuruburilor de strângere, contactul mecanic dintre perie și sanie este mai strâns, având ca efect un contact electric mai bun și cu o rezistență electrică mai mică. În zonele cu rezistență electrică mai mică se produce o intensitate crescută a curentului electric, ceea ce duce la încălzirea locală și topirea aluminiului prin efect electrotermic (efect Joule), însoțite de flame electrice la marginea șinei de aluminiu. Astfel, zonele de aluminiu topit indică locurile unde contactul electric s-a realizat prin puncte, respectiv în preajma șuruburilor de strângere.

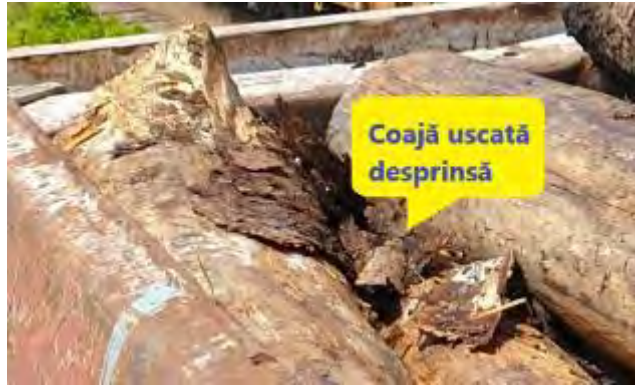
În ceea ce privește încărcătura formată din bușteni, s-a constatat că buștenii erau uscați deoarece coaja uscată era desprinsă de pe alburnul lemnului, iar arderea afectase mai puțin buștenii poziționați în partea opusă locomotivei,

*Imaginea 10 – coaja uscată era desprinsă de pe alburnul lemnului*

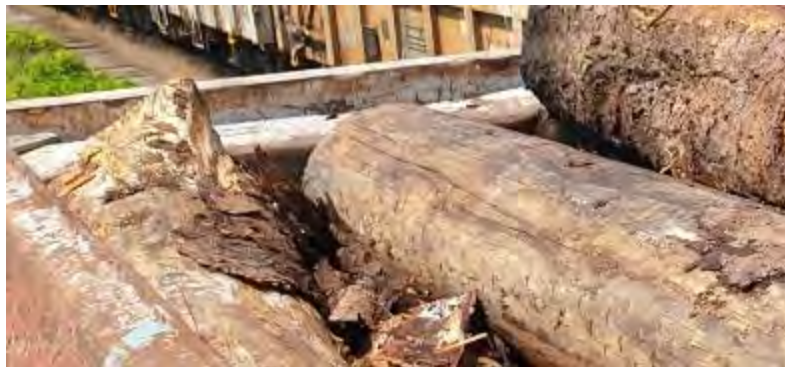
*Imaginea 11 – buștenii erau mai puțin afectați de ardere în capătul vagonului, opus locomotivei.*

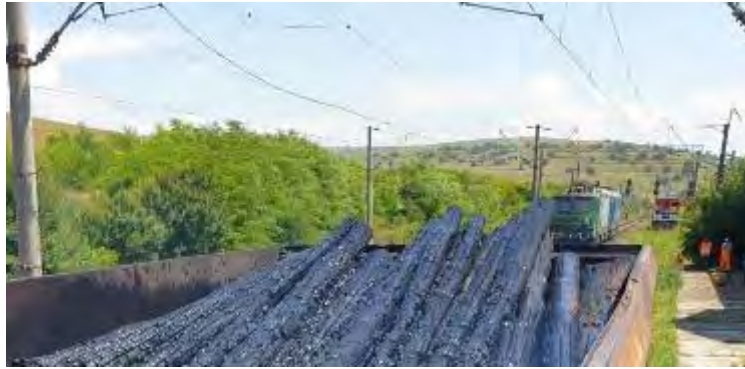
*Imaginea 12 – buștenii erau mai afectați de ardere în capătul spre locomotivă.*

Având în vedere constatările efectuate la vagon și încărcătura acestuia (șasiul și podeaua neafectate termic, buștenii arși numai la partea superioară și spre locomotivă) și înregistrarea video a părții inferioare a vagonului (furnizată de sistemul CCTV montat la pasajul rutier din capătul X al stației CFR Vânători) se poate concluziona că aparatul de rulare sau instalația de frânare a vagonului nu au contribuit la producerea incendiului.

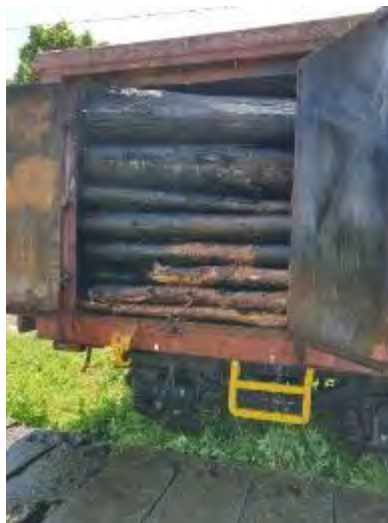
*Imaginea 13 – în plan vertical, buștenii erau arși numai spre partea superioară a vagonului.*

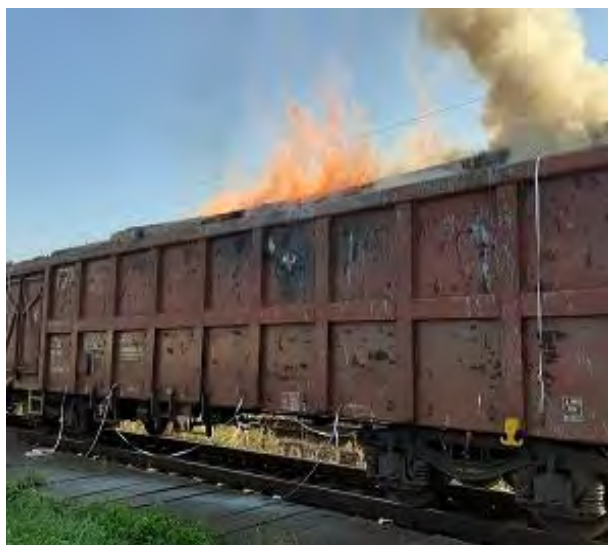
*Imaginea 15 – starea incendiului înainte de intervenția de stingere*

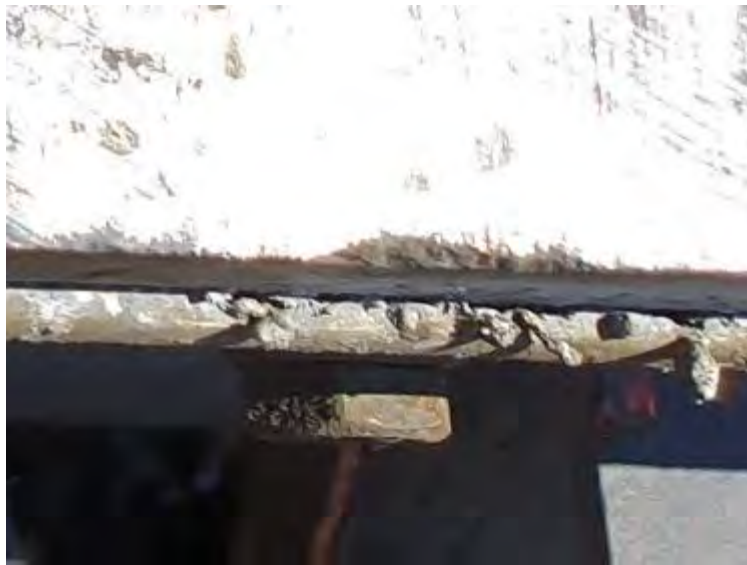
Ținând cont de cele menționate anterior, comisia de investigare consideră că, în timpul funcționării locomotivei EA 079, este foarte probabil că porțiunile șinei de pantograf din zona șuruburilor de strângere, care prezentau contact fizic ferm și rezistență electrică scăzută, au preluat și au concentrat fluxurile de curent electric, deoarece curentul electric se scurge prin componentele cu rezistența cea mai scăzută. Această concentrare de flux de curent electric, a condus la încălzirea locală a aluminiului de la sania de pantograf în zona șuruburilor de prindere. La această încălzire s-au suprapus atât fenomene de încălzire cauzate de transferul energiei electrice între perie și LC, cât și fenomene de încălzire cauzate de scânteierea provocată de imperfecțiunile contactului dintre perie și LC, cauzate inclusiv de ciobiturile din cărbunele perie. Cele trei efecte de încălzire suprapuse, au condus la creșterea locală a temperaturii și la topirea zonală a aluminiului saniei de pantograf și formarea unor granule de dimensiuni mici care în prima fază, erau foarte încinse sau incandescente. Forma de picătură alungită a topiturilor de aluminiu și orientarea acestora înspre LC contrar forței gravitaționale, indică faptul că procesele termice au fost generate în prezența unor câmpuri electrice intense.

*Imaginea 17 – granulele de aluminiu topit orientate contrar forței gravitaționale*

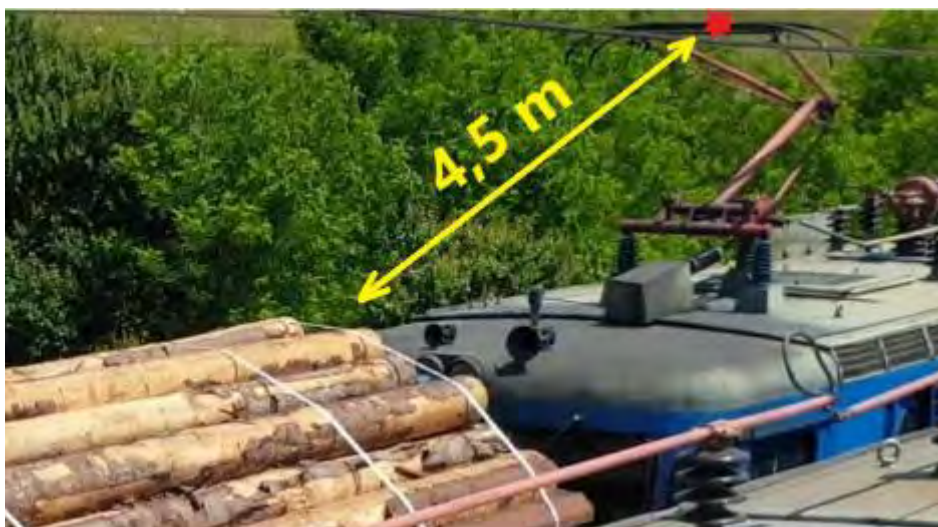
Distanța de la zona de contact perie/LC era de aproximativ 4,5 m până la capetele buștenilor încărcăți.

*Imaginea 18 – poziția zonei de contact perie/LC față de buștenii încărcăți (reconstituire)*

Astfel, comisa de investigare consideră că granulele de aluminiu topit cu temperatură mai mare de 600 °C, au ajuns cel mai probabil înainte să se răcească pe lemnul din primul vagon și au inițiat începutul de incendiu deoarece temperatura de aprindere a lemnului este de 300 °C. Ajungerea granulelor de aluminiu cu temperatură ridicată în zona buștenilor a fost posibilă prin acțiunea cumulată a curentului de aer produs în circulația trenului cât și prin deplasarea efectivă a vagonului, trenul circulând cu viteze cuprinse între 11÷16 m/s.
