AGENȚIA DE INVESTIGARE FERROVIARĂ ROMÂNĂ - AGIFER

RAPORT DE INVESTIGARE

privind accidentul feroviar produs la data de 04.03.2017, pe raza de activitate a Sucursalei Regionale de Căi Ferate București, în stația Târgoviște, prin deraierea a două vagoane din compunerea trenului de marfă nr.92051

*RAPORT DE INVESTIGARE
15 decembrie 2017*

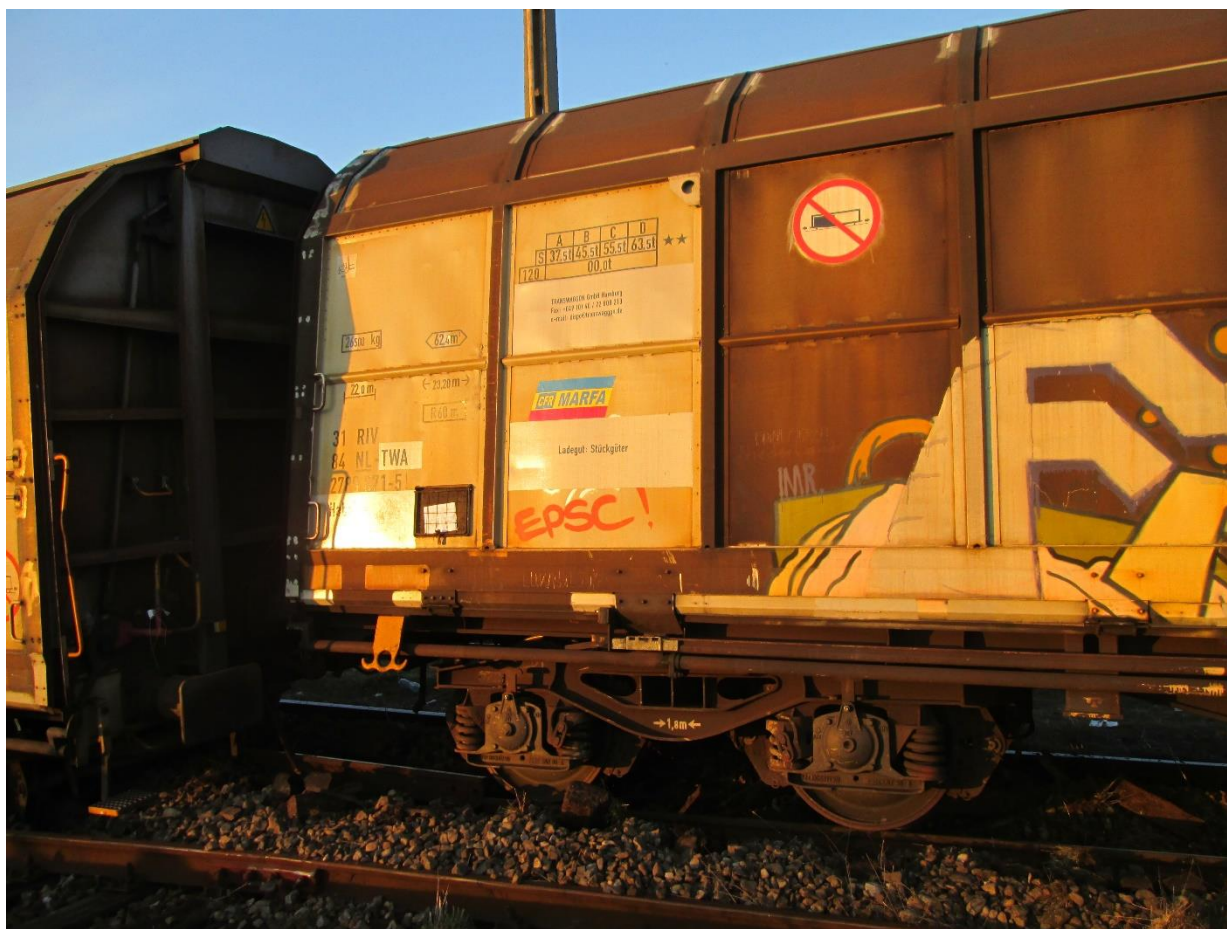
Acest vagon a circulat în stare deraiată aproximativ 60 m.

Deraierea celui de al 7-lea vagon a avut ca urmare și deraierea primului boghiu al celui de-al 8-lea vagon din componerea trenului, vagonul nr.31842780071-5, prin căderea între firele căii a roților din partea dreaptă ale acestui boghiu.
